船舶事故調査報告書

令和8年3月18日

運輸安全委員会（海事専門部会）議決

| 事故の概要 | 漁船友笑丸の船長は、操業中、落水して行方不明となっている。 |

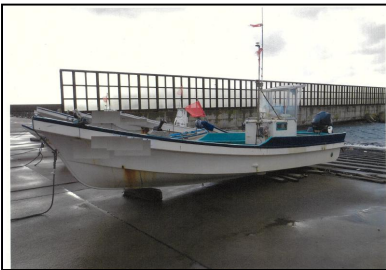
| 事実情報 船種船名、総トン数 船舶番号、船舶所有者等 L×B×D、船質 機関、出力、進水等 | 漁船 友笑丸、0.9トン HK3-130033（漁船登録番号）、個人所有 6.57m(Lr)×1.77m×0.75m、FRP ガソリン機関、60kW（動力漁船登録票による）、昭和57年9月 （写真1 参照） <div style="text-align: center;"> </div> 写真1 本船（現場調査時に撮影） |
