# 船舶事故調査報告書

運輸安全委員会（海事専門部会）議決

事故種類	衝突
発生日時	令和7年4月19日 08時11分頃
発生場所	熊本県天草市産島南西方沖 深海港7号防波堤灯台から真方位082° 1.2海里（M）付近 （概位 北緯32° 15.4′ 東経130° 07.3′）
事故の概要	漁船第三菊栄丸は、西進中、また、プレジャーボート三栄丸は、船首が東寄りを向いた状態で漂流中、両船が衝突した。 三栄丸は、船長及び同乗者2人が負傷し、左舷船首部外板の亀裂等を生じ、また、第三菊栄丸は、船首部外板の凹損等を生じた。
事故調査の経過	令和7年4月25日、本事故の調査を担当する主管調査官（長崎事務所）を指名した。 なお、後日、1人の地方事故調査官を新たに指名した。 原因関係者から意見聴取を行った。
<b>事実情報</b> 船種船名、総トン数 船舶番号、船舶所有者等 L×B×D、船質 機関、出力、進水等	A 漁船 第三菊栄丸、9.7トン KG2-930（漁船登録番号）、個人所有 15.76m（Lr）×3.49m×1.09m、FRP ディーゼル機関、540kW、平成12年3月3日 第295-42937号（船舶検査済票の番号） （写真1 参照）

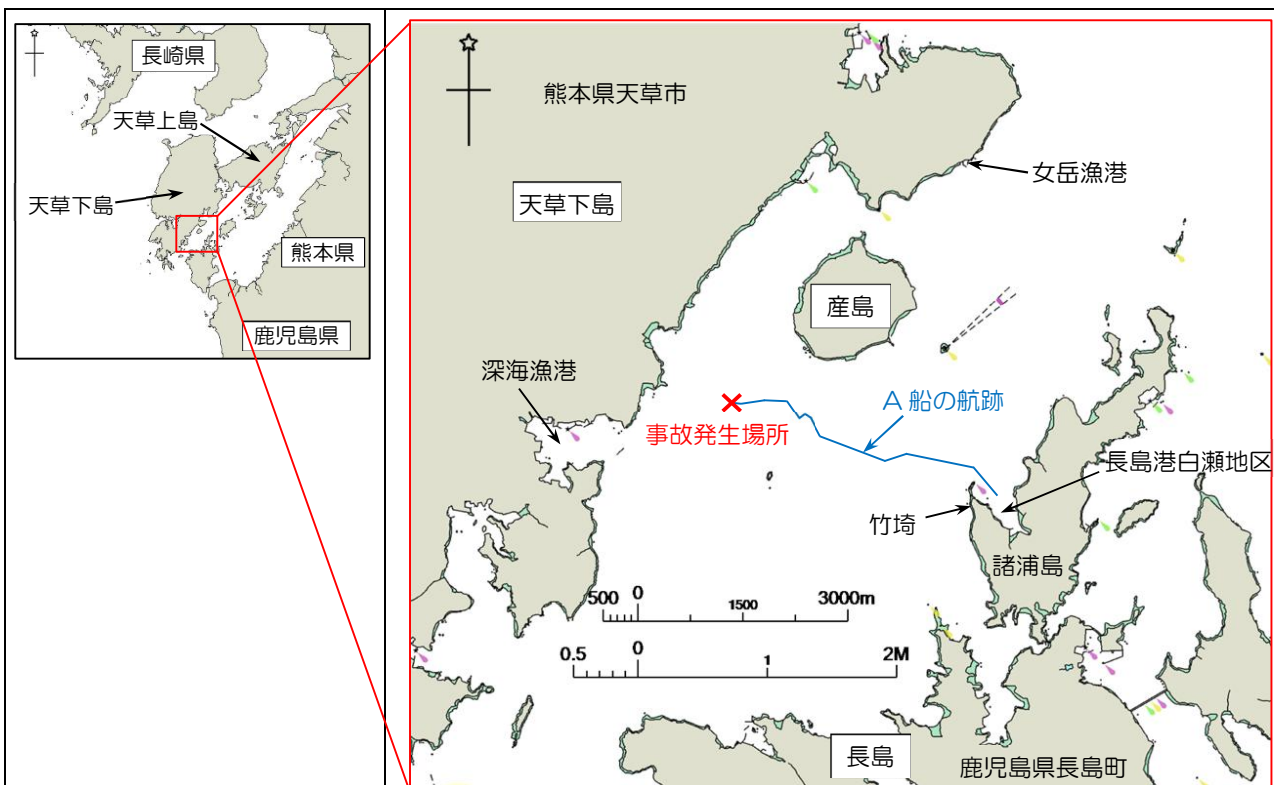
図1 推定航行経路図

A 船は、船長 A 及び甲板員 A が乗り組み、補助機関の整備のため、令和 7 年 4 月 19 日 07 時 49 分頃に天草市深海漁港に向けて鹿児島県長島町長島港白瀬地区を出航した。A 船は、固定式の汽笛を備えていた。

出航前、船長 A は、天草市に濃霧注意報が発表されていることを知らなかった。また、周辺海域に薄らと霧が発生しているのを見たものの、産島山頂が見えており、さらに、天気が晴れであったので、そのうち霧が晴れると思った。

船長Aは、甲板員Aを前部甲板で見張りに当たらせ、操舵室内で1.5Mレンジとしたレーダー及びGPSプロッターを作動させた後、見張りの支障となる死角が生じない操舵室上部のフライングブリッジに移動した。

船長Aは、フライングブリッジの操縦席に腰を掛け、手動操舵で操船に当たり、A船が諸浦島<sup>しゅうら</sup>北西部の竹崎北方沖に達した後、進路を深海漁港の方に向け、約15～16ノット(kn)の速力(対地速力、以下同じ。)でA船を西北西進させ始めた。

A船は、産島南南東方沖に達した頃、霧によって視界が徐々に悪化し始め、その後、産島南方沖に達した頃、視程が約20mとなって産島が見えない状況となった。

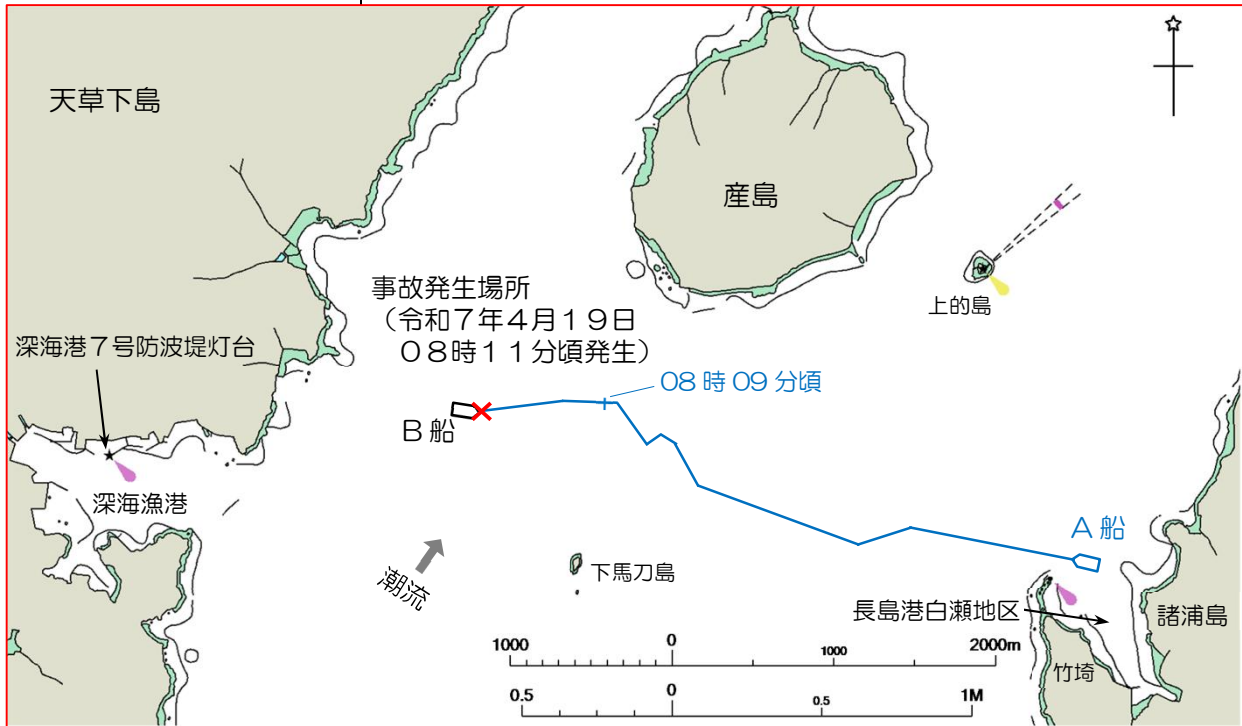
図2 推定航行経路図(拡大)

船長Aは、A船の進路が深海漁港の方に向いていなかったため、進路を同漁港の方に向けた後、08時09分頃、レーダー画面上の船首方約700mにB船と、もう1隻の小型船舶の映像が映っているのを見た。

船長Aは、2隻の小型船舶の動静が分からなかったので、どのように操船しようか悩んだ。そして、2隻の小型船舶の映像が船首輝線上よりも僅かに左側と右側に映っていたので、このままの進路を保持していれば、両船間を航行できると思った。

濃霧によって視程が約20mに制限された状況下、船長Aは、まだ2隻の小型船舶と距離が離れており、体感で約7～8knの速力に減速しているので時間的余裕があると思い、しばらく航行してから再びレーダー画面で2隻の位置を確認することとし、レーダー画面を見ないまま進路及び速力を保持した。

その後、船長Aがレーダー画面を見たところ、2隻の小型船舶の映像が見えなくなった。

不安を感じた船長AがA船を停船させようとして主機操縦レバーを中立位置に操作した直後、08時11分頃にA船の船首部と前路で漂泊していたB船の船首部とが衝突した。
