船舶事故調査報告書

令和8年4月8日
 運輸安全委員会（海事専門部会）議決
 委員 伊藤 裕 康（部会長）
 委員 上野 道 雄
 委員 高橋 明 子

事故種類	乗組員等死亡
発生日時	令和7年8月1日 13時45分頃～14時00分頃の間
発生場所	愛知県南知多町豊浜漁港南西方沖 豊浜港南防波堤灯台から真方位124°1,220m付近 （概位 北緯34°41.8′ 東経136°56.9′）
事故の概要	プレジャーボート ゴンベイの乗船者2人は、溺水により死亡した。
事故調査の経過	令和7年9月1日、本事故の調査を担当する主管調査官（横浜事務所）ほか1人の地方事故調査官を指名した。 原因関係者からの意見聴取は、本人が本事故で死亡したため、行わなかった。
事実情報 船種船名、総トン数 船舶番号、船舶所有者等 L×B×D、船質 機関、出力、進水等	プレジャーボート ゴンベイ、0.5トン 240-71025愛知、個人所有 5.72m (Lr) × 1.62m × 0.62m、FRP ガソリン機関（船外機）、18.4kW、不詳 （写真1 参照） <div style="text-align: center;">

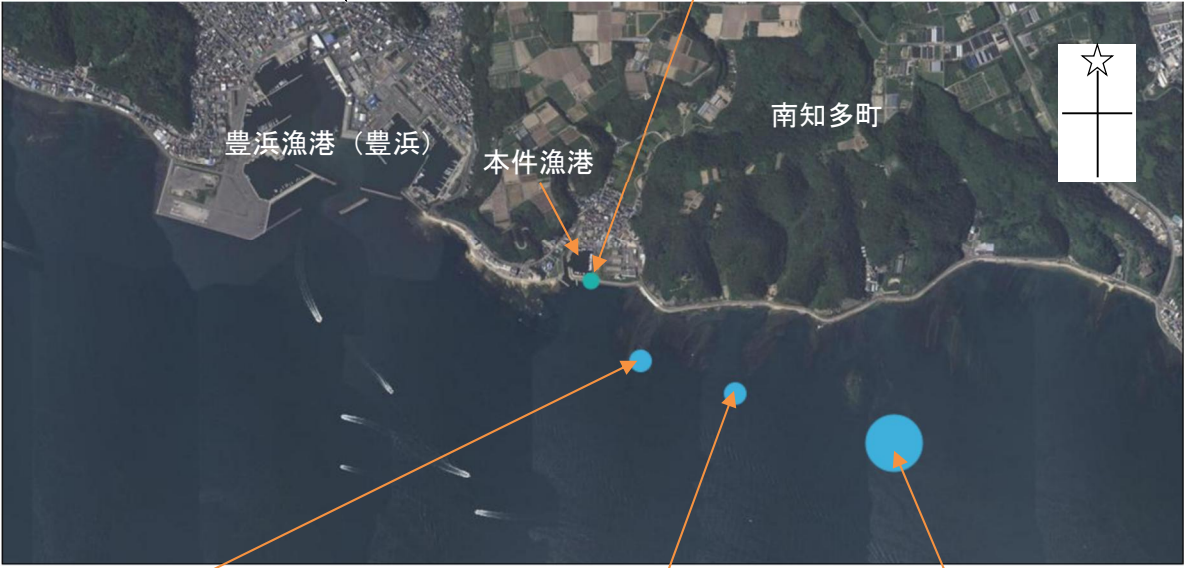
<p style="text-align: center;">写真2 撮影場所</p>

<p>気温 35.4℃ (13時50分 南知多) 海象：海上 平穏、潮汐 下げ潮の中央期、潮高 約169cm (師崎)</p>
<p>事故の経過</p>	<p>本船（レンタルボート）は、電話で事前予約していた船長が令和7年8月1日06時頃に豊浜漁港（小佐）（以下「本件漁港」という。）の棧橋で借り受け、船長が1人で乗り組み、同乗者（家族）1人を乗せ、釣りの目的で同棧橋を出航した。</p> <p>レンタルボート店の店主（以下、単に「店主」という。）は、船長の小型船舶操縦免許証を確認し、固型式救命胴衣1着を貸し出し、本件漁港の南側に広がっている浅所域には近づかないよう注意を与え、船長が「分かりました」と言って出航するのを見送った。</p> <p>店主は、船長からしるぎすを釣りに行くと聞いており、本船が出航した後の午前中、本件漁港南側の堤防に上がって本船や他のボートの様子を見た際、本件漁港の東南東方1km付近にいる本船を認めた。</p> <p>店主は、本船の貸出時間が14時00分までであったので、13時45分頃、堤防に上がって東南東方の様子を見ると、本船が本件漁港の方向に航行していたので、棧橋に戻って本船の帰りを待った。</p> <p>店主は、数分で到着するはずの本船が14時00分頃になっても帰港しなかったため、再度、堤防に上がって様子を見たところ、本件漁港の南東方約400mの浅所域で停止している本船を認めた。</p> <p>(写真2、図1 参照)</p> <div data-bbox="916 1218 1278 1249" data-label="Caption"> <p>浅所域で本船が停止していた</p> </div>   <div data-bbox="651 1697 1326 1729" data-label="Caption"> <p>写真2 店主が本船を確認した場所から南東方を見る</p> </div>
