船舶事故調査報告書

事故種類	衝突（防波堤）
発生日時	令和7年8月19日 23時49分頃
発生場所	島根県浜田市浜田港 浜田港沖防波堤灯台から真方位176°575m付近 （概位 北緯34°53.2′ 東経132°02.6′）
事故の概要	漁船第二十八 ^{はまよし} 浜吉丸は、東進中、防波堤に衝突した。 第二十八浜吉丸は、乗組員11人が負傷し、球状船首に凹損等を生じ、また、防波堤は、ケーソン側壁に欠損を生じた。
事故調査の経過	令和7年8月20日、本事故の調査を担当する主管調査官（広島事務所）ほか1人の地方事故調査官を指名した。 原因関係者から意見聴取を行った。
事実情報 船種船名、総トン数 船舶番号、船舶所有者等 L×B×D、船質 機関、出力、進水等	漁船 第二十八浜吉丸、120トン 144913、一般社団法人しまね水産業構造改革サポート（船舶所有者）、有限会社浜吉水産（船舶借入人、A社） 37.80m×6.40m×2.72m、鋼 ディーゼル機関、736kW、令和7年2月26日
乗組員等に関する情報	船長 34歳 六級海技士（航海） 免許年月日 平成30年7月13日 免状交付年月日 令和5年6月26日 免状有効期間満了日 令和10年7月12日 航海士 30歳 六級海技士（航海） 免許年月日 令和6年7月10日 免状交付年月日 令和6年7月10日 免状有効期間満了日 令和11年7月9日
死傷者等	重傷 1人（機関長） 軽傷 10人（船長、航海士、操機長、甲板員4人及び漁労作業員3人）
損傷	本船 球状船首に凹損、船首部に擦過傷（写真1参照）

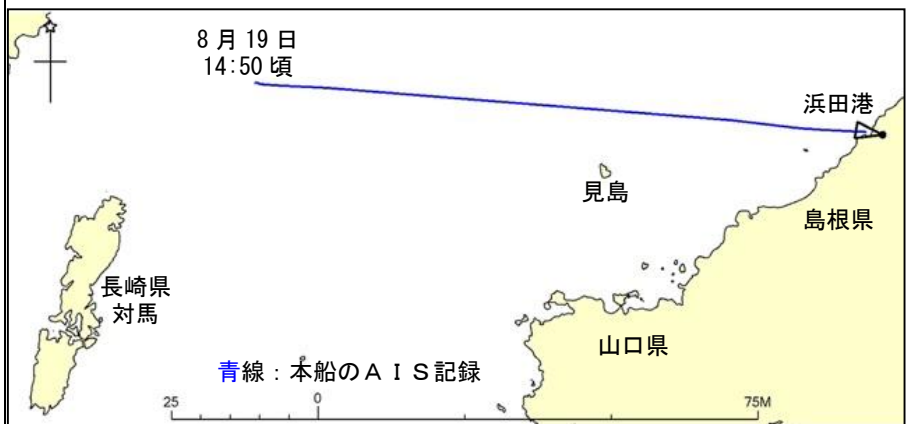
図1 航行経路図(1)

本船は、レーダー及びGPSプロッターを作動させ、船長が船橋中央の舵輪の前に立った姿勢で操船に当たり、浜田港向け同一針路、約10～12ノット(kn)の速力(対地速力、以下同じ。)で、自動操舵によって東進した。(図1参照)

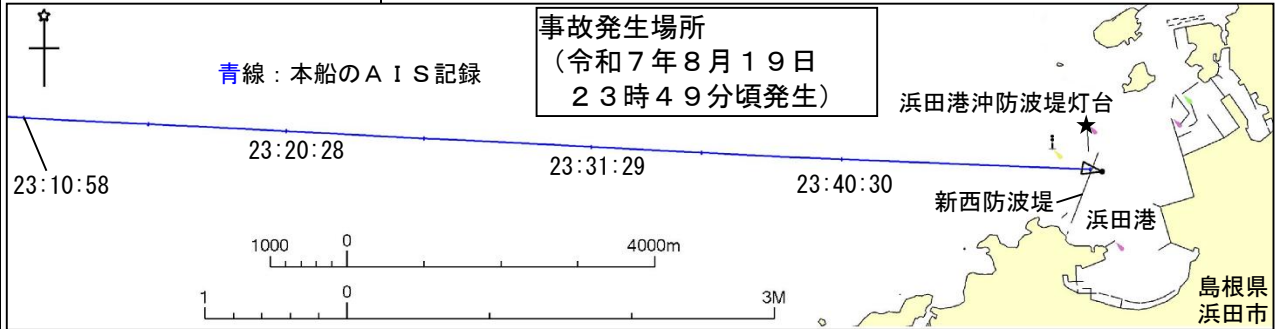
図2 航行経路図(2)

本船は、浜田港の新西防波堤に向かう針路及び約1.2knの速力のまま、23時49分頃、新西防波堤に衝突した。(図2参照)

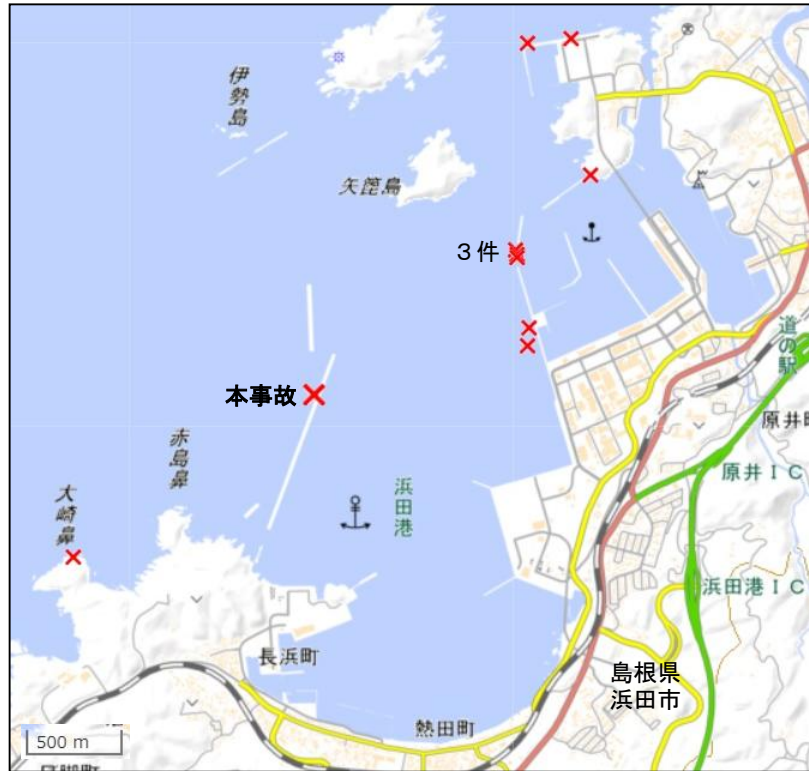
図3 浜田港における漁船の同種事故の発生状況
(国土地理院ウェブサイトの地理院地図を使用)

浜田港における漁船の同種事故は、平成21年以降、本事故を含めて10件（本事故を除き、運輸安全委員会が事故調査報告書を公表した事故に限る）発生している。(図3参照)

10件のうち9件は夜間に発生しており、10件はいずれも自動操舵で帰航中に単独で操船していた船橋当直者が居眠りしていた。
