# 船舶事故調査報告書

令和8年4月8日

運輸安全委員会（海事専門部会）議決

事故種類	火災
発生日時	令和6年12月17日 08時55分頃
発生場所	長崎県壱岐市手長島 <sup>たなが</sup> 北西方沖 手長島灯台から真方位298° 8.1海里（M）付近 （概位 北緯33° 53.8′ 東経129° 30.9′）
事故の概要	漁船 <sup>しんこう</sup> 新幸丸は、操業しながら航行中、機関室から火災が発生した。 新幸丸は、機関室等に焼損を生じ、消火作業中に沈没した。
事故調査の経過	令和7年1月20日、本事故の調査を担当する主管調査官（門司事務所）ほか1人の地方事故調査官を指名した。 原因関係者から意見聴取を行った。
事実情報 船種船名、総トン数 船舶番号、船舶所有者等 L×B×D、船質 機関、出力、進水等	漁船 新幸丸、5.7トン NS2-15582（漁船登録番号）、個人所有 12.01m（Lr）×2.63m×0.91m、FRP ディーゼル機関、船内機、330.90kW、昭和58年9月16日 4サイクル、回転数毎分2,471、6気筒、ボア116mm、使用 燃料A重油 第290-64889号（船舶検査済票の番号） （写真1～4 参照）

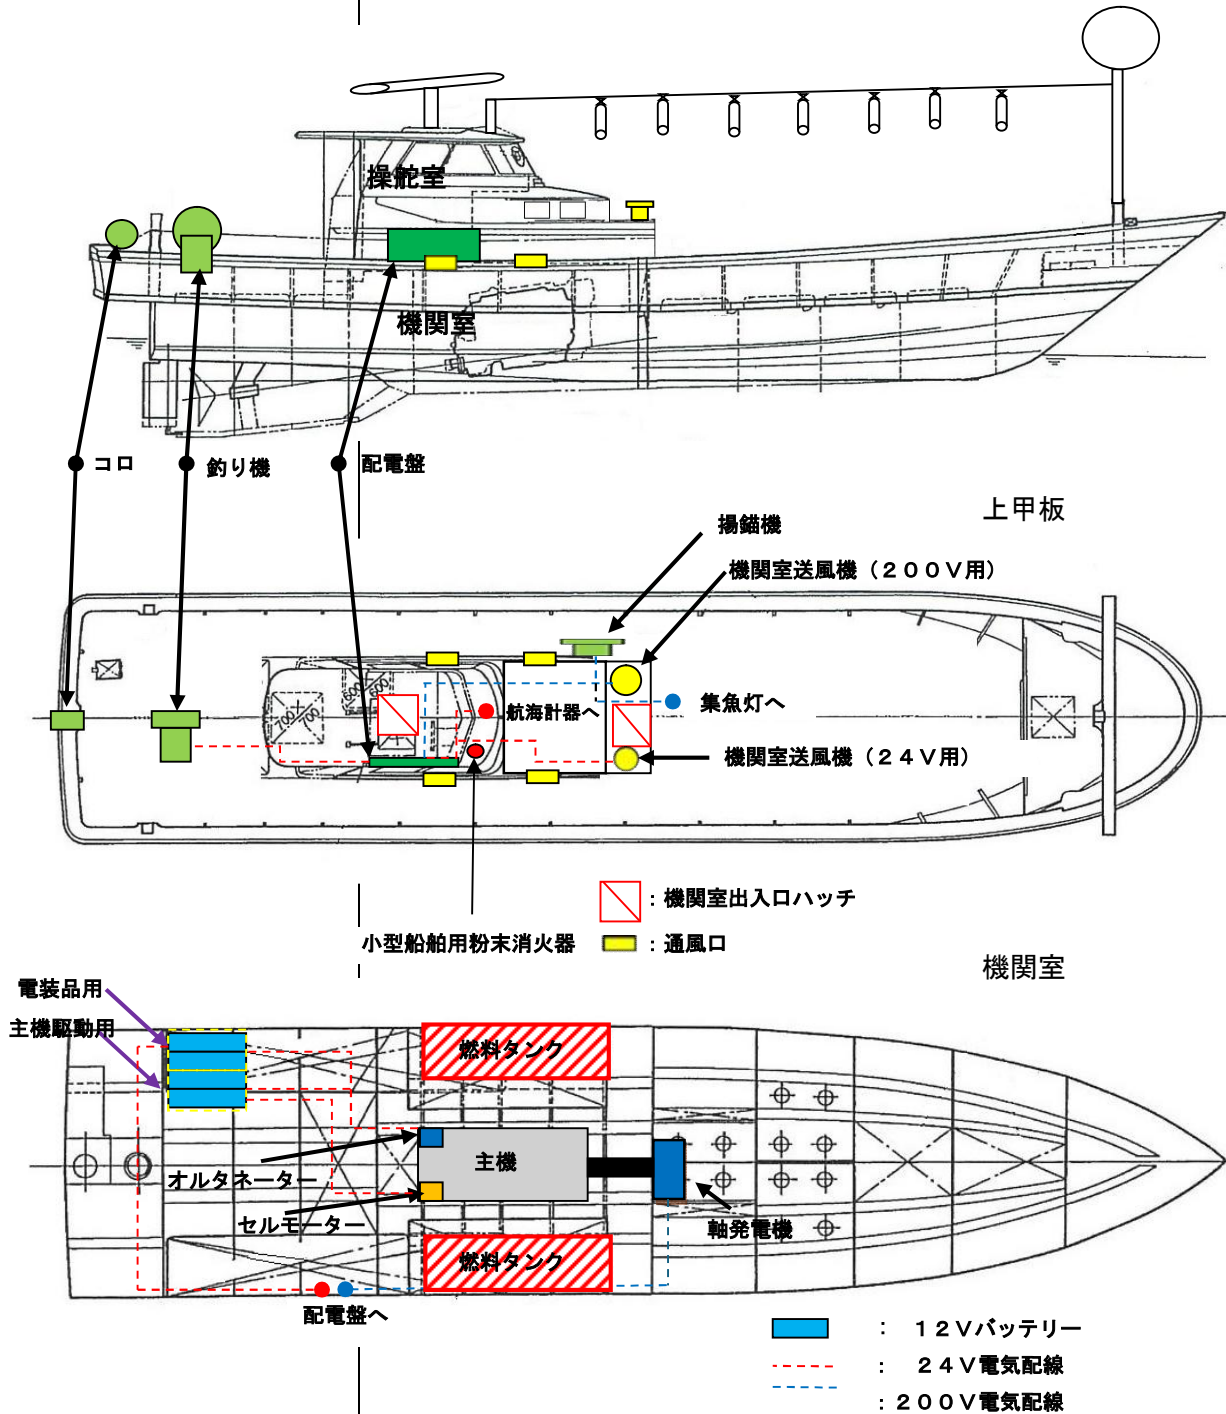
図1 一般配置図

船長は、釣り機でワイヤを巻き上げるとともに主機を停止した際、操舵室船首方の機関室送風機（200V用・24V用）2台及び‘操舵室両舷外壁にそれぞれ設置された2か所の機関室通風口’（以下「通風口」という。）から黒煙が噴出していたのを認めた。

船長は、通風口から瞬く間に火炎が噴出して船尾方に延焼しているので、船尾甲板から動くことができず、操舵室内に設置された小型船舶用粉末消火器で初期消火を行うことができなかった。

機関室には、前部に軸発電機、中央部に、右舷側から順に右舷

燃料タンク、主機、左舷燃料タンク、左舷後部に、右舷側から順に電装品用バッテリー2台（12V直列接続）、主機駆動用バッテリー2台（12V直列接続）が、それぞれ1組ずつ配置されていた。

機関室には、本事故当時、ウエス等の可燃物は置かれておらず、両舷の燃料タンクに合計約700ℓのA重油が積載されていた。
