船舶事故調査報告書

令和8年1月21日

運輸安全委員会（海事専門部会）議決

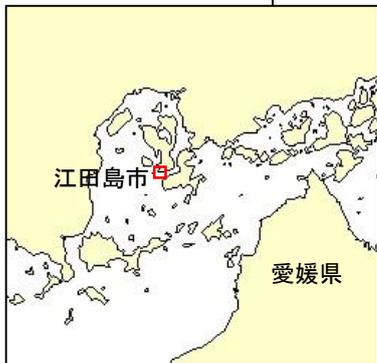
図2 事故発生場所概略図

作業員Aは、本船の動揺により体勢を崩し、とっさにロープを手放して、本船の右舷船首部のビットを右手で掴んだところ、本船が風浪により押船に接近し、右手を本船の右舷船首部のビットと押船の左舷中央部外板との間に挟まれた。(図2参照)
