船舶事故調査報告書

令和8年2月25日
運輸安全委員会（海事専門部会）議決

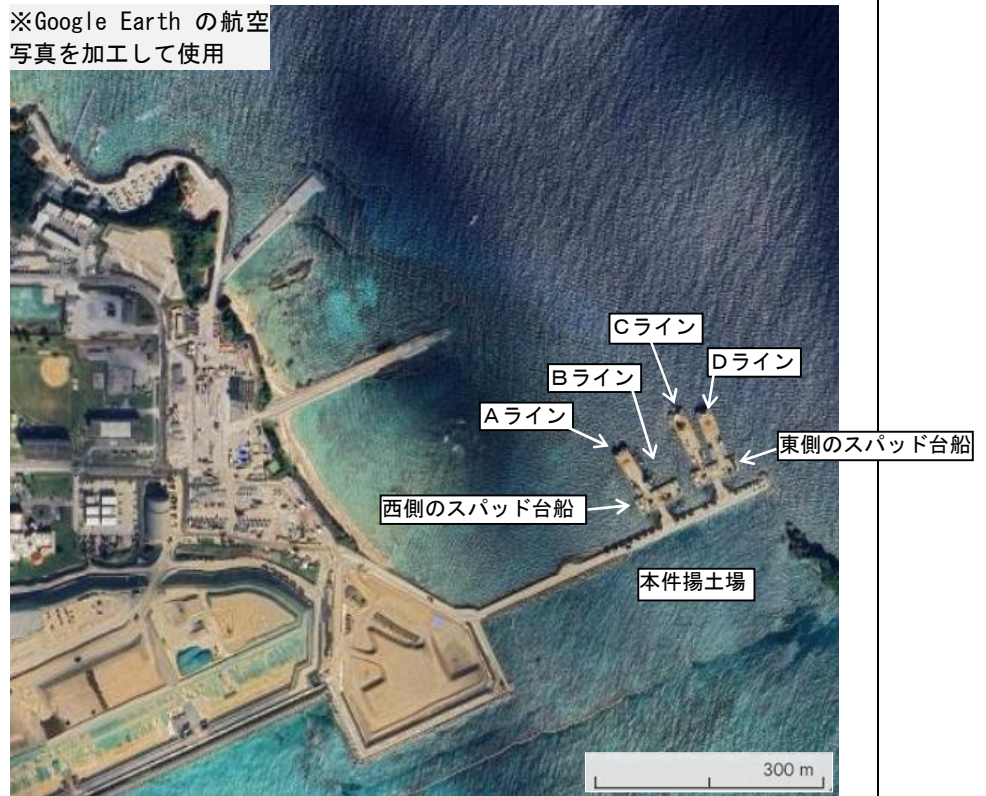
図1 本件揚土場付近の状況

事故種類	転覆
発生日時	令和7年5月15日 14時11分頃
発生場所	沖縄県名護市大浦湾 長島灯台から真方位324°400m付近 (概位 北緯26°31.3′ 東経128°03.5′)
事故の概要	交通船兼作業船第三開発丸は、台船屋部8号の係留作業中、転覆した。
事故調査の経過	令和7年5月30日、主管調査官（那覇事務所）を指名 原因関係者から意見聴取手続実施済
事実情報 船種船名、総トン数 船舶番号、船舶所有者等	A 台船 屋部8号、約2,161トン なし、株式会社屋部土建（A社） B 交通船兼作業船 第三開発丸、5トン未満（長さ10.00m） 260-33586沖縄、A社
乗組員等に関する情報	A 船団長 B 船長B、一級小型
負傷者	なし
損傷	A なし B 機関等に濡損
気象・海象	気象：天気 晴れ、風向 東、風力 3、視界 良好 海象：海上 平穏、潮汐 低潮時
事故の経過	(1) K-8護岸揚土場の状況 大浦湾の辺野古崎には、東北東方に伸びるK-8護岸揚土場（以下「本件揚土場」という。）が設けられており、本件揚土場に2隻のスパッド台船が固定されていた。 各スパッド台船には、それぞれ2隻の台船が係留できるようになっており、西側のスパッド台船の係留場所がA及びBライン、東側のスパッド台船の係留場所がC及びDラインとなっていた。 (図1 参照)

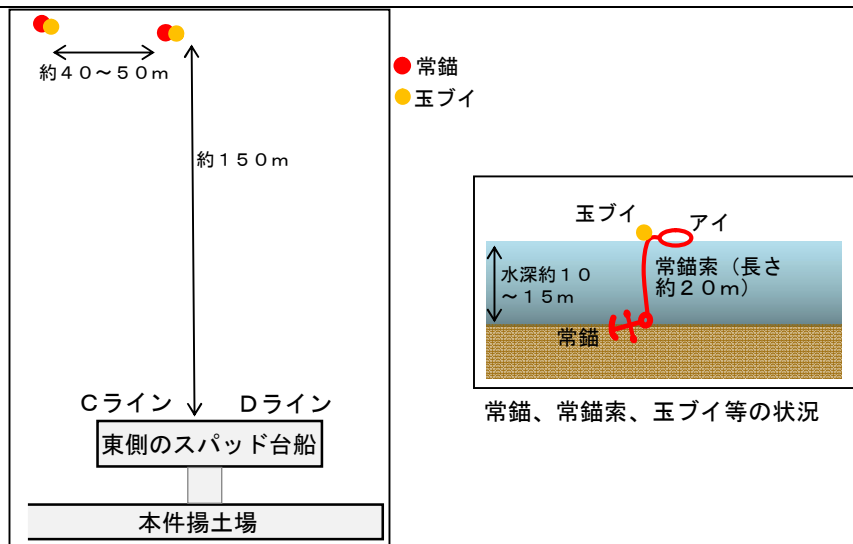
図2 本件揚土場（Cライン）付近及び常錨等の状況（概略図）

本件揚土場のCラインには、その北北西方沖約150mの水深約10～15mのところ、台船をCラインに係留する際に使用する2個の錨が常設（以下「常錨」という。）されており、2個の常錨の間隔は約40～50mであった。

常錨には、直径約50mm及び直径約60mmの合成繊維ロープを繋ぎ合わせた長さ約20mのロープ（以下「常錨索」という。）が接続されていた。

常錨索の先端は、アイになっており、常錨索の先端付近に常錨とアイの位置を示すための玉ブイが設けられていた。
