# 船舶事故調査報告書

令和8年4月22日

運輸安全委員会（海事専門部会）議決

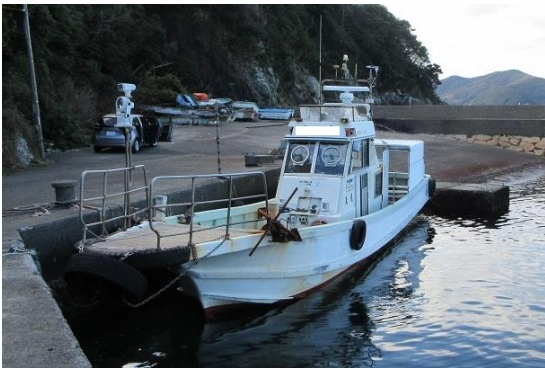
写真1 本船
乗組員等に関する情報	船長、一級小型・特殊・特定
負傷者	なし
損傷	機関室等に焼損
気象・海象	気象：天気 晴れ、風向 北北西、風力 2、視界 良好 海象：海上 平穏
事故の経過	本船は、船長が1人で乗り組み、釣り客20人を乗せ、瀬渡しの目的で、阿南市 <sup>つばきどまり</sup> 椿泊漁港を出航し、同市 <sup>たなご</sup> 棚子島南西岸の磯に向けて約10ノットの対地速力で航行していた。 船長は、操縦席に座って手動操舵で操船に当たっていたところ、操縦席内の下部（操縦者の足下付近）に設置されている計器盤付近からビニールが焼けたような鼻につく臭いがしたので不審に思い、主機を停止した。
