# 船舶インシデント調査報告書

船種 船名 旅客フェリー おおさど丸  
船舶番号 120072  
総トン数 5,373トン

インシデント種類 運航阻害

発生日時 平成22年8月11日 13時00分ごろ

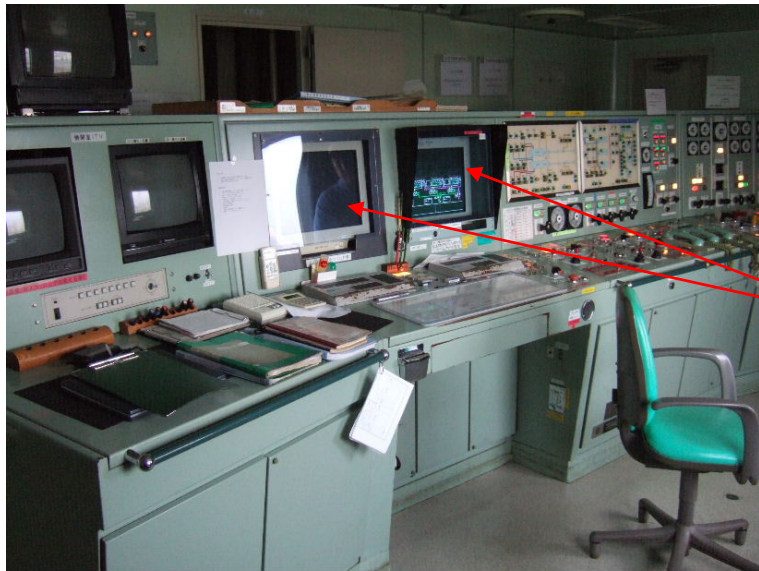
写真10 機関監視室

2.1 から、本インシデント発生時、機関監視室で当直していた当直操機手は、左舷主機の運転状態の異変に気付き、三等機関士が直ちに減速機の異常を発見して機関長に報告し、機関長が適切に対処したことが損傷の拡大防止につながったものと考えられる。
