# 船舶インシデント調査報告書

船種 船名 貨物船 第二十一すみせ丸  
船舶番号 141053  
総トン数 3,914トン

インシデント種類 運航不能（機関損傷）  
発生日時 平成22年9月3日 08時30分ごろ  
発生場所 三重県松阪市松阪港北東方沖  
松阪港東防波堤灯台から真方位045° 2.1海里付近  
（概位 北緯34° 38.3′ 東経136° 35.4′）

平成24年1月26日

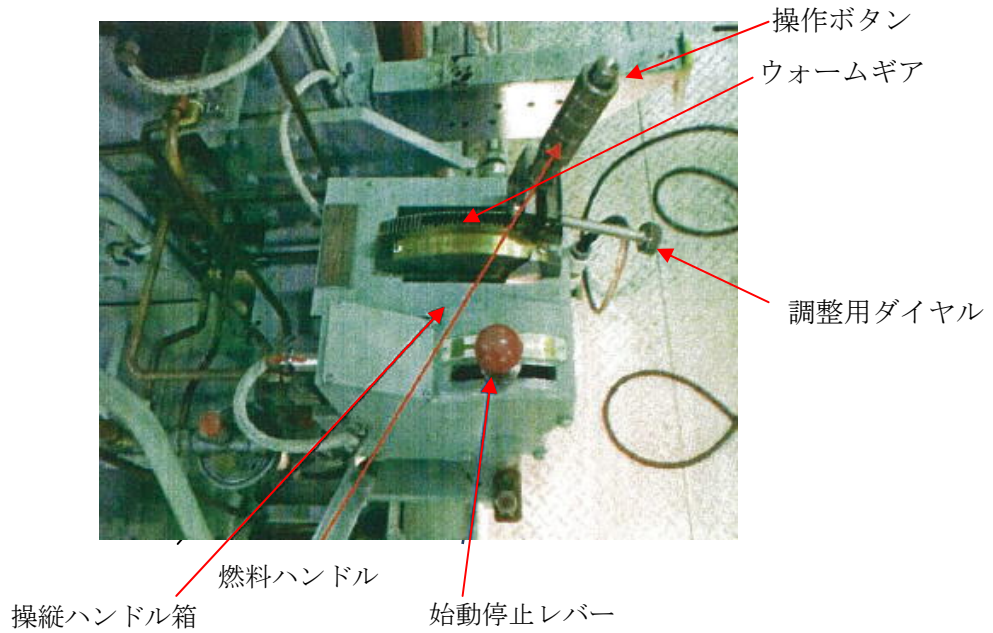
## 写真1 機側操縦盤

① 主機の機側操作は、ガバナ等の故障によりガバナ運転<sup>\*2</sup>ができなくなった際に行う始動方法であり、燃料ハンドルを“STOP”の位置に置き、本件リンク装置に連結させたのち、始動停止レバーを“START”の位置にすると始動空気が主機に送り込まれて空気運転となり、その後、燃料ハンドルを燃料供給位置にすることにより主機を燃料運転にして始動させ、さらに、始動停止レバーを“RUN”の位置にして始動空気を遮断させる機構になっていた。
