## 船舶インシデント調査報告書

平成25年2月28日

運輸安全委員会（海事専門部会）議決

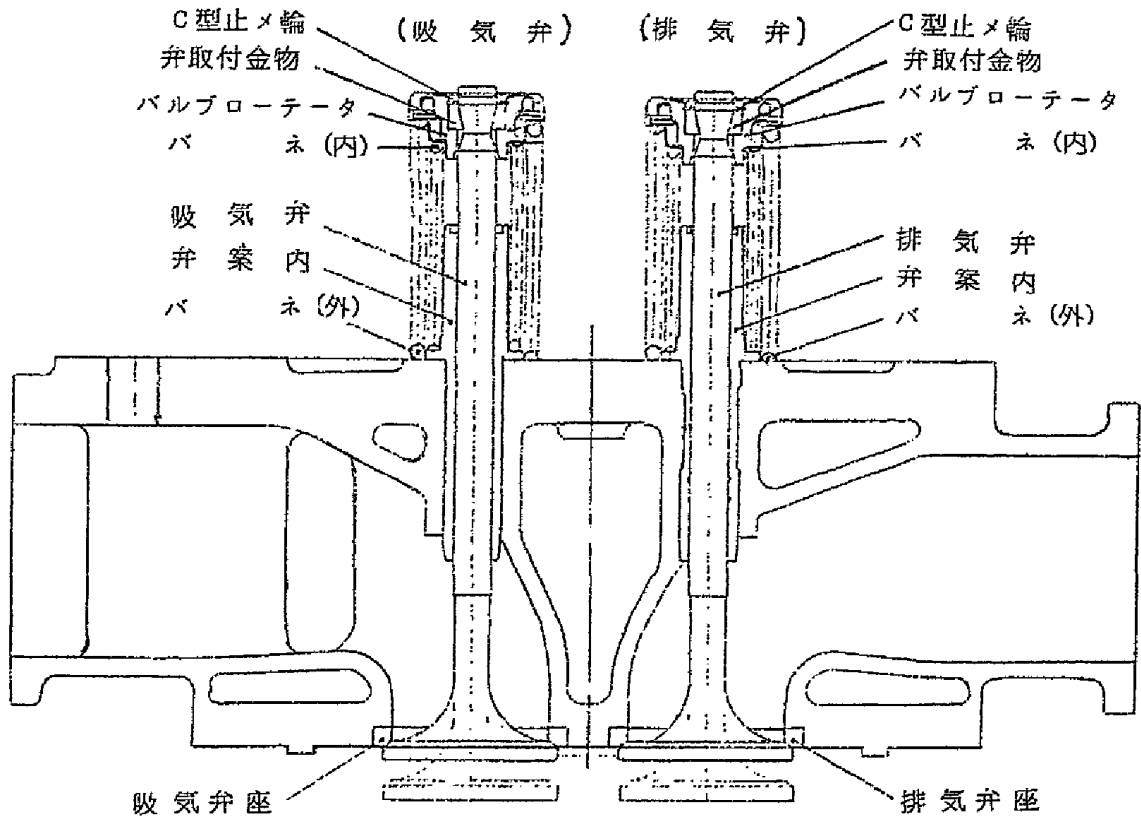
付図1 吸気弁・排気弁図

<p>厚検査とカラーチェックが行われて6本の排気弁が交換され、2番シリンダの排気弁も交換された可能性がある。</p> <p>本船は、平成24年2月のドック時、主機の吸排気弁の磁気探傷検査を実施し、6本の排気弁及び弁座を交換したが、2番シリンダカバーの排気弁及び弁座の交換については不明であった。</p> <p>主機の運転時間は、年間約3,500時間であった。</p> <p>主機の排気温度は、機関長による本インシデント発生前の12時の点検では、いつもどおりの約340～365℃であり、2番シリンダは、約340℃であった。</p> <p>主機は、帰港後、整備業者による点検の結果、2番シリンダカバーの2本のうちの1本の排気弁（以下「本件排気弁」という。）の弁傘が3分割に割損し、もう1本の排気弁及び2本の吸気弁の弁棒が曲損していた。</p> <p>本件排気弁は、シート部に吹き抜けの痕跡が認められ、また、破断面には、弁傘上部から亀裂が発生して燃焼面側に最終破断面が確認された。</p> <p>2本の排気弁の硬度は、計測の結果、本体、頂部及び弁座共に異常はなかった。</p>
<p><b>分析</b></p> <p>乗組員等の関与 船体・機関等の関与 気象・海象の関与 判明した事項の解析</p>	<p>なし あり なし</p> <p>本船は、能取岬北方沖において漁場の移動中、主機2番シリンダの本件排気弁の弁棒シート面と弁座の間に吹き抜けが生じたことから、弁棒と弁ガイド（案内筒）との隙間に燃焼ガスが侵入して弁棒が弁ガイドに固着し、弁傘がピストンに接触して弁棒が曲損するとともに、弁傘が割損して主機の運転ができなくなり、運航不能となったものと考えられる。</p> <p>主機2番シリンダの2本の吸気弁及び別の排気弁は、排気弁の割損片をピストンとの間で挟撃したことにより、曲損した可能性があると考えられる。</p>
<p><b>原因</b></p>	<p>本インシデントは、本船が、能取岬北方沖において漁場の移動中、主機2番シリンダの本件排気弁の弁棒シート面と弁座間に吹き抜けが生じたため、弁棒とガイドの隙間に燃焼ガスが侵入して弁棒が弁ガイドに固着し、弁傘がピストンに接触して弁棒が曲損するとともに、弁傘が割損して主機の運転ができなくなったことにより発生したのと考えられる。</p>

<p><b>参考</b></p>	<p>今後の同種事故等の再発防止に役立つ事項として、次のことが考えられる。</p> <ul style="list-style-type: none"> <li>・ 動弁注油潤滑油を定期的に交換し、ラインフィルターの定期的な</li> </ul>

<p>掃除及び交換を行うこと。</p> <ul style="list-style-type: none"><li>・ 機関等を整備する際、部品に傷やへこみなどの損傷を与えないように注意すること。</li><li>・ 排気弁等の開放整備を実施する際は、次回開放までの使用時間等を考慮して部品の交換を行うこと。</li><li>・ 取扱説明書に記載された運転諸元を守り、過負荷運転を行わないこと。</li></ul>
--	---
