船舶インシデント調査報告書

船種 船名 旅客船 つばさ
船舶番号 120078
総トン数 164トン

インシデント種類 運航阻害

平成25年5月23日

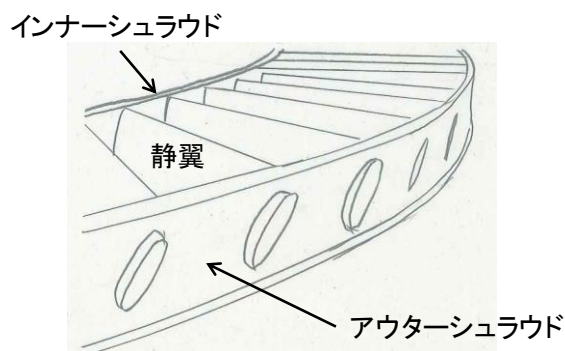
図2-4 軸流圧縮機静翼の取付け状況

本件圧縮機2段静翼は、取付け部のカシメ及び接着材が経年劣化したことにより、翼の固定状態が変化して振動が生じ、これに伴い応力が発生し、アウターシュラウド側の翼付け根部が疲労破壊で破断して片持ち状態となった後、インナーシュラウド側の翼付け根部が疲労破壊で破断して折損した。

- ① 本件圧縮機2段静翼は、左舷ガスタービン主機の発停が繰り返されていたことから、アウターシュラウド側の翼取付け部のカシメ及び接着材が経年劣化し、製造時と比較して翼の固定状態が変化していた可能性があると考えられる。
- ② 本件圧縮機2段静翼のアウターシュラウド側の翼取付け根部は、固定状態が変化したことから、運転中に振動が生じて繰り返し曲げ応力を生じ、アウターシュラウド側の翼付け根部に疲労による亀裂が生じた後、破断し

- (1) 経年劣化をする機器は、製造者の推奨値を参考にして保守整備計画を立て、開放整備及び必要部品の交換を行うことが望ましい。
- (2) 機器が自動停止した場合は、監視機器類のみによることなく、直接機器を点検して早期に損傷原因を究明し、適切な措置を講ずること。
