# 船舶インシデント調査報告書

船種 船名 漁船 十八興徳丸  
漁船登録番号 MZ 2-3191  
総トン数 13トン

インシデント種類 運航不能（機関損傷）  
発生日時 平成24年11月1日 23時30分ごろ  
発生場所 千葉県銚子市犬吠埼東方沖  
犬吠埼灯台から真方位094° 728海里付近  
（概位 北緯34° 03' 東経155° 30'）

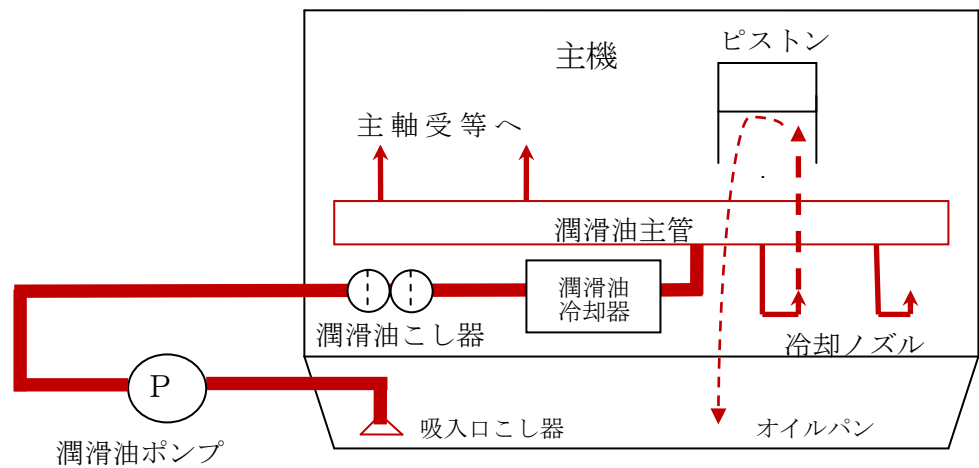
付図2 潤滑油系統図

- (3) 主機の潤滑油圧力は、主機が約 1,000～1,500 rpm の時で約 6～8 kg f/cm<sup>2</sup>であった。
  - (4) 主機は、潤滑油圧力の低下警報が約 2 kg f/cm<sup>2</sup>以下で作動するように設定され、また、潤滑油こし器の差圧警報が、約 2 kg f/cm<sup>2</sup>以上で作動して潤滑油こし器がバイパスされるものであった。
  - (5) 主機は、過負荷運転及び過回転運転されたことはなかった。
- (付図 2 潤滑油系統図 参照)
