船舶インシデント調査報告書

平成28年9月15日
 運輸安全委員会（海事専門部会）議決
 委員 庄司邦昭（部会長）
 委員 小須田 敏
 委員 根本美奈

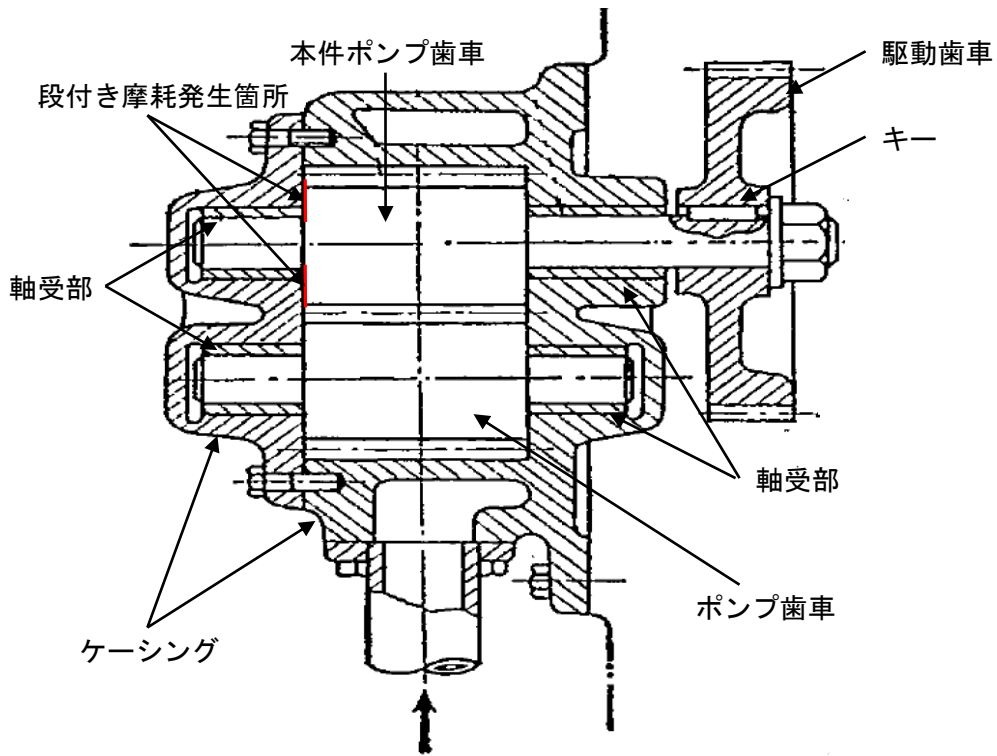
付図2 潤滑油ポンプの概略図

<p>年5月13日04時50分ごろ、突然、主機の潤滑油圧力低下警報が作動したので、船長が主機を中立運転としたところ、主機が停止した。</p> <p>船長は、甲板員Aと共に機関室へ行って潤滑油の量等を確認した後、主機のターニングを行ったが回らなかったため、主機の運転を諦めた。</p> <p>本船は、船長が漁労長に連絡し、僚船にえい航されて三重式見港で水揚げを行った後、機関整備業者に主機を点検してもらったところ、2番シリンダのクランクピン、クランクピン軸受及び連接棒大端部が焼損していた。</p> <p>機関整備業者は、その後、本船の主機を陸揚げして機関整備業者が開放点検を行ったところ、機付潤滑油ポンプに損傷を認め、修理した。</p> <p>(付図1 インシデント発生経過概略図 参照)</p>
<p>その他の事項</p>	<p>主機の潤滑油ポンプは、歯車ポンプであり、駆動側のポンプ歯車(以下「本件ポンプ歯車」という。)軸と同軸受部との間隙が大きく、本件ポンプ歯車とケーシングとの接触面に段付き摩耗が生じており、また、本件ポンプ歯車を駆動させる駆動歯車のキーが折損して同歯車が空回りする状態であった。</p> <p>主機は、平成9年12月に換装され、4～5年ごとに開放整備が行われていたが、付属のポンプ類については、整備が行われていなかった。</p> <p>主機の運転時間は、月平均約230時間であった。</p> <p>主機の潤滑油は、約3か月ごとに交換されていた。</p> <p>(付図2 潤滑油ポンプの概略図、写真1 潤滑油ポンプのケーシング及び駆動歯車の状況、写真2 ポンプ歯車の状況、写真3 潤滑油ポンプのケーシングに付いた段付き摩耗の状況 参照)</p>
<p>分析</p> <p>乗組員等の関与</p> <p>船体・機関等の関与</p> <p>気象・海象等の関与</p> <p>判明した事項の解析</p>	<p>あり</p> <p>あり</p> <p>なし</p> <p>本船は、端島南南西方沖を北東進中、主機の潤滑油ポンプが損傷して潤滑油の供給ができず、潤滑が阻害されたことから、2番シリンダのクランクピン、クランクピン軸受等が焼損して主機の運転ができなくなり、運航不能となったものと考えられる。</p> <p>主機の潤滑油ポンプは、経年使用によって本件ポンプ歯車軸と同歯車軸受部との間隙が大きくなったことから、本件ポンプ歯車とケーシングとが金属接触するようになり、本件ポンプ歯車を駆動させる駆動歯車のキーが折損して同歯車が空回りし、潤滑油の供給ができなくなったものと考えられる。</p>

原因	本インシデントは、夜間、本船が、端島南南西方沖を北東進中、主機の潤滑油ポンプが損傷して潤滑油の供給ができず、潤滑が阻害されたため、2番シリンダのクランクピン、クランクピン軸受等が焼損し、主機の運転ができなくなったことにより発生したものと考えられる。
参考	今後の同種事故等の再発防止に役立つ事項として、次のことが考えられる。 ・ 主機の潤滑油ポンプは、適切な時期に開放点検を行うこと。
