船舶インシデント調査報告書

平成29年4月27日

運輸安全委員会（海事専門部会）議決

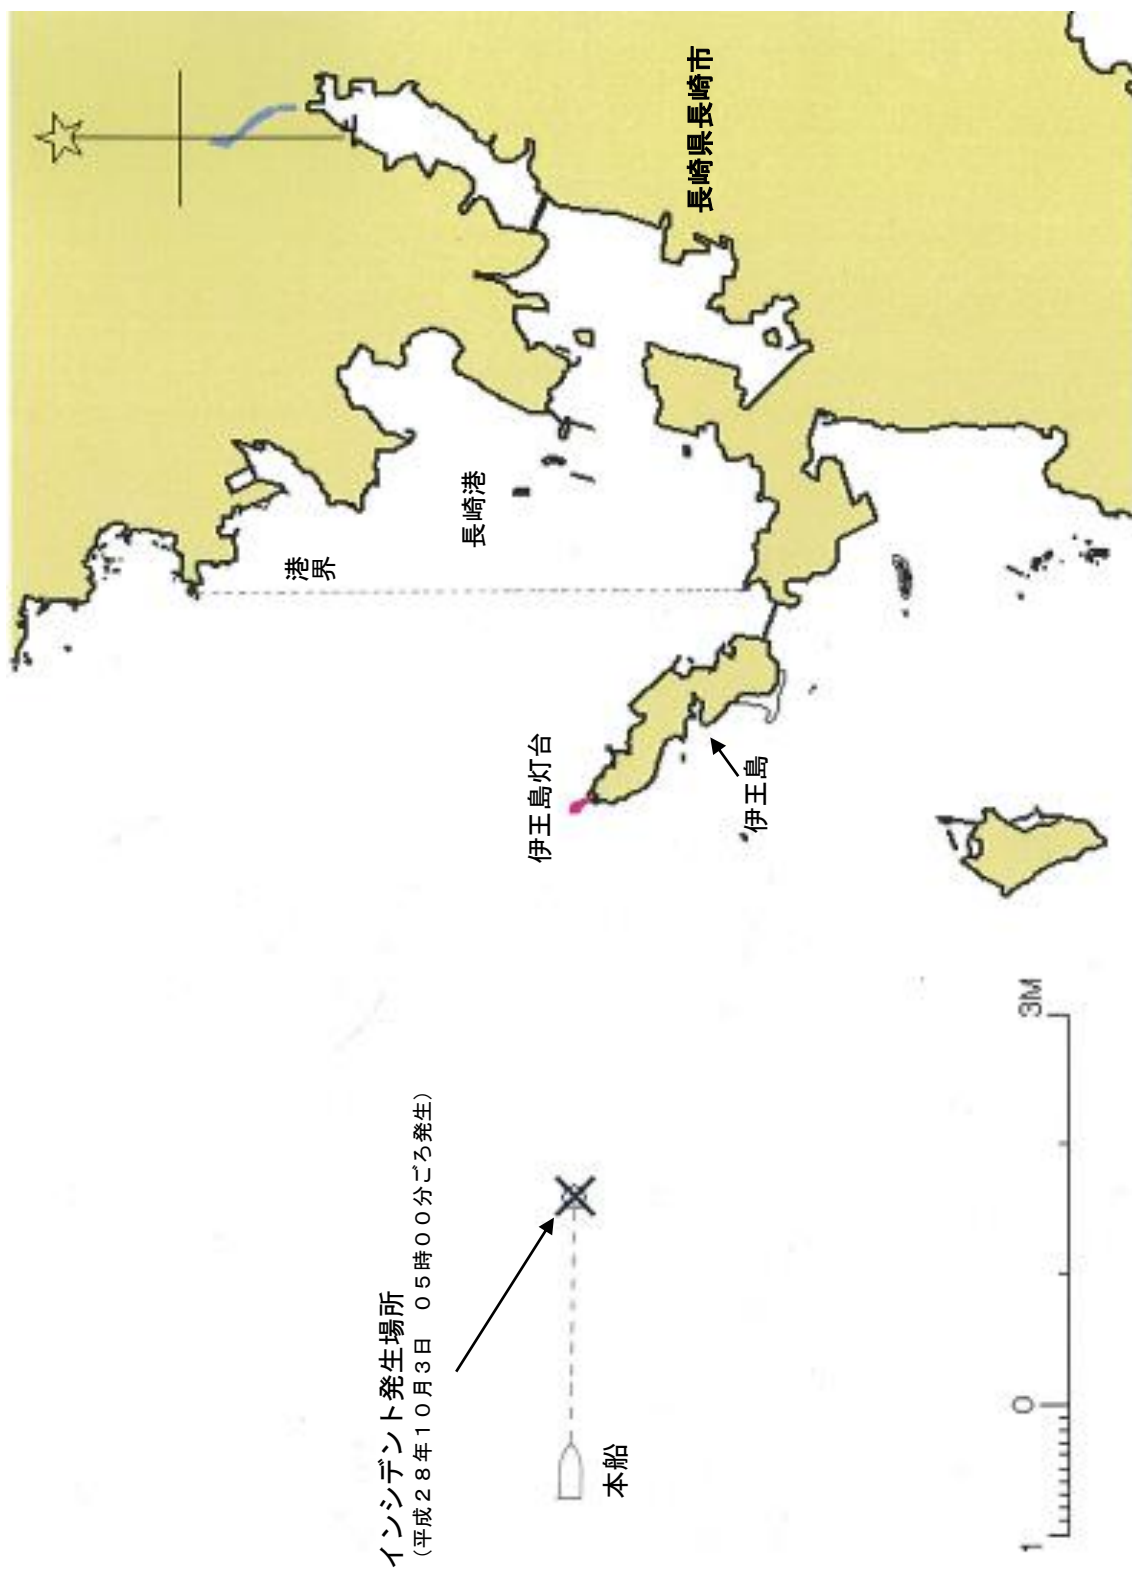
付図1 インシデント発生経過概略図

インシデント種類	運航不能（機関故障）
発生日時	平成28年10月3日 05時00分ごろ
発生場所	長崎県長崎市伊王島西方沖 伊王島灯台から真方位273° 3.1海里（M）付近 （概位 北緯32° 43.0′ 東経129° 42.0′）
インシデントの概要	漁船第八大豊丸は、東進中、主機が停止し、運航不能となった。
インシデント調査の経過	平成28年12月1日、本インシデントの調査を担当する主管調査官（長崎事務所）ほか1人の地方事故調査官を指名した。 原因関係者から意見聴取を行った。
事実情報 船種船名、総トン数 船舶番号、船舶所有者等 L×B×D、船質 機関、出力、進水等	漁船 第八大豊丸、19.77トン NS2-14540（漁船登録番号）、有限会社大豊丸漁業 16.28m×3.60m×1.42m、FRP ディーゼル機関、漁船法馬力数180、昭和54年12月25日
乗組員等に関する情報	船長 男性 27歳 一級小型船舶操縦士 免許登録日 平成23年4月18日 免許証交付日 平成27年11月30日 （平成33年4月19日まで有効）
死傷者等	なし
損傷	なし
気象・海象	気象：天気 晴れ、風 なし、視界 良好 海象：海上 平穏
インシデントの経過	本船は、船長及び甲板員1人が乗り組み、まき網漁を終え、長崎市長崎港に向けて帰航の途についた。 本船は、主機を回転数毎分約1,500にかけ、約7.5ノットの対地速力で伊王島西方沖を東進中、平成28年10月3日05時00分ごろ、突然、機関室からガタ、ガタという音がしたので、船長が主機の回転を下げたところ、主機が停止した。 船長は、主機の点検に行こうと機関室への階段を降りかけたところ、機関室内に煙が立ち込め、焼け焦げた臭いがしたので、主機の点検を諦めて僚船に救援を求めた。 本船は、僚船にえい航されて帰港した後、機関整備業者が主機を
