船舶インシデント調査報告書

平成29年5月18日
 運輸安全委員会（海事専門部会）議決
 委員 庄 司 邦 昭（部会長）
 委員 小須田 敏
 委員 根 本 美 奈

インシデント種類	安全阻害
発生日時	平成27年12月11日 03時10分ごろ
発生場所	高知県室戸市室戸岬南西方沖 室戸岬灯台から真方位207° 29海里（M）付近 （概位 北緯32° 49.0′ 東経133° 55.0′）
インシデントの概要	旅客フェリーこうべエクスプレスは、南進中、船体傾斜により、積載車両の一部が移動するなどして安全が阻害された。 こうべエクスプレスは、車両9台に凹損及び擦過傷を生じた。
インシデント調査の経過	平成27年12月14日、本インシデントの調査を担当する主管調査官（神戸事務所）を指名した。 なお、後日、1人の地方事故調査官を新たに指名した。 原因関係者から意見聴取を行った。
事実情報 船種船名、総トン数 船舶番号、船舶所有者等 L×B×D、船質 機関、出力、進水等	旅客フェリー こうべエクスプレス、11,933トン 135878、宮崎船舶有限会社、独立行政法人鉄道建設・運輸施設整備支援機構、宮崎カーフェリー株式会社（船舶借入人、A社） 170m×27m×17.20m、鋼 ディーゼル機関2基、29,126kW（合計）、平成9年5月
乗組員等に関する情報	船長 男性 45歳 三級海技士（航海） 免許年月日 平成4年3月18日 免状交付年月日 平成26年1月15日 免状有効期間満了日 平成29年3月17日 一等航海士 男性 33歳 三級海技士（航海） 免許年月日 平成15年11月25日 免状交付年月日 平成25年11月14日 免状有効期間満了日 平成30年11月24日 運航管理者 男性 63歳 一級海技士（航海） 免許年月日 平成2年8月23日 免状交付年月日 平成25年9月24日 免状有効期間満了日 平成31年2月19日

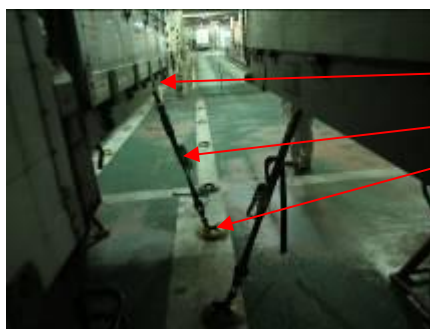
写真1 クローバーリーフと固縛ベルト

車両の固縛用機材は、クローバーリーフ、固縛ベルト、及び車両に取り付けられたリングがあり、クローバーリーフ(使用荷重5.0t)が、車両甲板の仕切りライン上に一定の間隔で設置されていた。(写真1参照)

<p>一等航海士は、移動したセミトレーラの一部に、固縛用リングがないものがあり、固縛ベルトが適切に取り付けられず、固縛が適切に行われていなかったと本インシデント後に思った。</p>
<p>分析</p> <p>乗組員等の関与</p> <p>船体・機関等の関与</p> <p>気象・海象等の関与</p> <p>判明した事項の解析</p>	<p>あり</p> <p>あり</p> <p>あり</p> <p>本船は、四国沖に海上強風警報が発表され、室戸岬沖の波浪予報が4 mを超えている状況下、船長が、低気圧に遭遇しても、A級固縛及びシア一部の車両に対して固縛を強化することで航行可能であると思ひ、第一基準経路を航行したことから、室戸岬南西方沖を南進中、波高約6 mの波浪を左舷から受けて本件傾斜を生じ、車両甲板に積載していたセミトレーラが移動し、また、大型トラックの荷崩れにより他の車両が損傷したものと考えられる。</p> <p>A社は、波高4 m以上の海域を航行する時間が短い上に、これまでに大きな事故もなく、貨物の固縛方法等について大きな見直しを行っていないことから、波高4 mを超える波浪が予想される状況下、適切な固縛が行われなかった可能性があると考えられる。</p>
<p>原因</p>	<p>本インシデントは、夜間、本船が、四国沖に海上強風警報が発表され、室戸岬沖の波浪予報が4 mを超えている状況下、船長が、低気圧に遭遇しても、A級固縛及びシア一部の車両に対して固縛を強化することで航行可能であると思ひ、第一基準経路を航行したため、室戸岬南西方沖を南進中、波高約6 mの波浪を左舷から受けて本件傾斜を生じ、車両甲板に積載していたセミトレーラが移動し、また、大型トラックの荷崩れにより他の車両が損傷したことにより発生したものと考えられる。</p>
<p>参考</p>	<p>A社は、本インシデント後、経験の少ない船長等に操船シミュレーターによる瀬戸内海航行の訓練を受講させて操船の習熟を行うとともに、近年、頻繁に発生している巨大台風や急激に発達する低気圧に対応するため、より強度の高い固縛ベルトの追加配備、クローバーリーフの増設、車両固縛基準の強化を行い、また、各運送会社に対して、各車両に固縛用リングの取付け、積載貨物の厳重な固縛、積載重量の厳守等を要請した。</p>

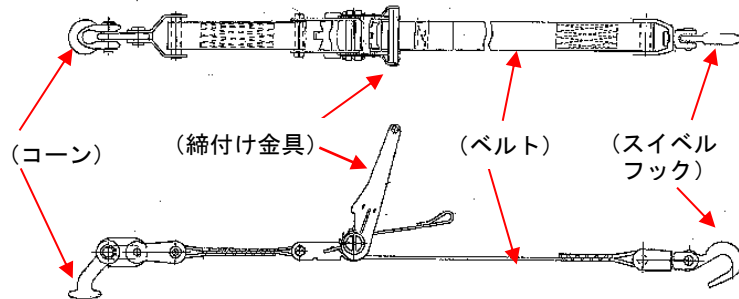
図3 固縛ベルト

固縛ベルトは、長さ約2mのポリエステル製で、一端にスイベルフックを取り付け、ベルトの中間に締付け金具を配置し、他端のコーンと称する金具とで構成され、スイベルフックをセミトレーラの固縛用リングなどに掛け、コーンをクローバーリーフに掛けたのち、締付け金具を操作して固縛するものであった。(図3参照)

なお、車両に固縛用リングがない場合には、固縛ベルトのスイベルフックをセミトレーラの車体裏の部材などに掛けていた。

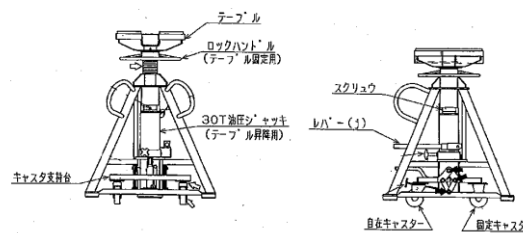
図4 セミトレーラ用架台

セミトレーラは、けん引車からセミトレーラの接続部を切り離れたのち、セミトレーラの接続部を支える四角錐の架台で前部が支えられていた。(図4参照)
