船舶インシデント調査報告書

平成29年9月28日
 運輸安全委員会（海事専門部会）議決
 委員 庄司邦昭（部会長）
 委員 小須田 敏
 委員 根本美奈

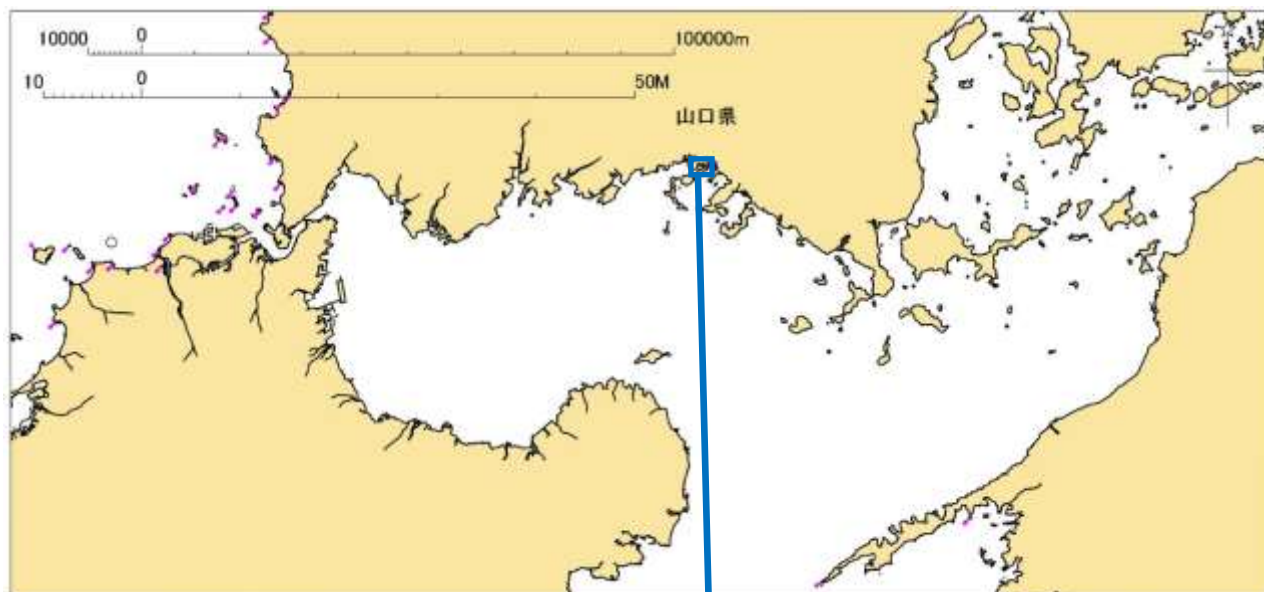
付図1 インシデント発生経過概略図

<p>船長は、自らが操船に当たり、平成28年9月30日10時20分ごろ離棧した後、右回頭して仙島水道に入り、機関を微速力前進として約3～4ノットの対地速力で西進を開始した。</p> <p>船長は、10時25分ごろ仙島水道の左屈曲部に差し掛かり、ゆっくりと左転を開始したところ、左への船体傾斜が始まったことを認め、次第に傾斜が大きくなって傾斜角約7°となったが、船体傾斜が生じる理由が分からなかった。</p> <p>本船は、船体傾斜が更に大きくなり、上甲板左舷側を海水が洗うようになったので、船長が、船体傾斜が戻ることを期待して機関を停止した後、左舵一杯として機関を前進にかけて遠心力による復原を試みたものの、船体傾斜が戻らず、傾斜角約15°となった。</p> <p>船長は、運航管理者に船体傾斜が生じている旨を連絡し、仙島水道の航路筋の南側に外れて左舷錨を投下した後、転覆の危険が急迫していると判断し、10時45分ごろ運航管理者に、船体を放棄する旨を連絡し、海上保安庁に本インシデント発生 of 通報を行うよう要請した。</p> <p>乗組員全員は、来援した巡視艇に移乗して救助された。</p> <p>本船は、左への船体傾斜が約22°で止まり、来援したサルベージ会社の担当者がバラストタンクを確認したところ、4番バラストタンクに約15t、5番バラストタンクに約15t、6番バラストタンクに約6t、合計約36tの海水が滞留していることがわかり、マンホールから挿入した水中ポンプで各バラストタンクの海水を排出したところ、船体傾斜がなくなった。</p> <p>本船は、造船所に回航されて検査が行われた結果、4番及び5番バラストタンクのバラスト管に腐食及び破口が確認され、特に4番バラストタンクのバラスト管（以下「4番バラスト管」という。）に多数の破口が生じており、4番バラストタンクの海水が、5番及び6番バラストタンクに流れ込む状況となっていたことが分かった。</p> <p>（付図1 インシデント発生経過概略図、付図2 タンクの配置と4～6番バラスト管、付表1 本インシデント発生時の各タンクのバラスト等の残量、写真1 5番バラストタンクを貫通する4番バラスト管の破口の状況、写真2 船体傾斜した本船参照）</p>

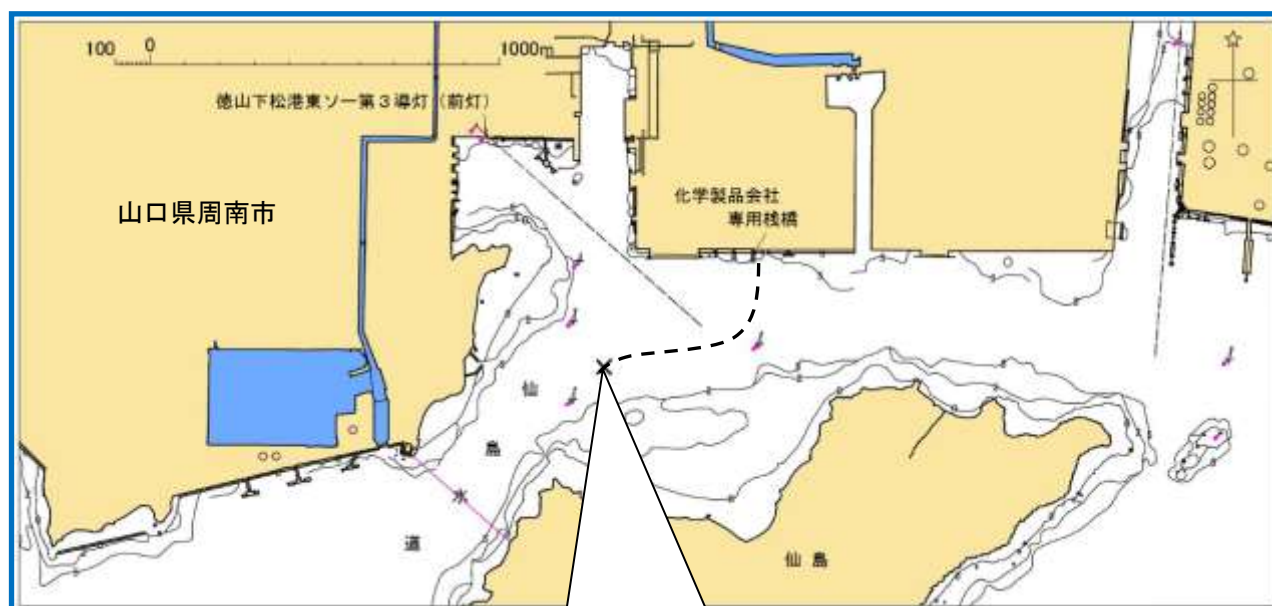
拡大図

インシデント発生場所
(平成28年9月30日 10時45分ごろ発生)
