船舶インシデント調査報告書

インシデント種類	運航阻害（操縦不能）
発生日時	平成29年1月30日 15時55分ごろ
発生場所	広島県廿日市市 巖島港 亀石灯標から真方位069° 1.4海里（M）付近 （概位 北緯34° 18.1′ 東経132° 19.3′）
インシデントの概要	旅客フェリーななうら丸は、出港操船中、推進器の翼角制御ができなくなり、運航不能となった。
インシデント調査の経過	平成29年1月31日、本事故の調査を担当する主管調査官（広島事務所）ほか1人の地方事故調査官を指名した。 原因関係者から意見聴取を行った。
事実情報 船種船名、総トン数 船舶番号、船舶所有者等 L×B×D、船質 機関、出力、進水等	旅客フェリー ななうら丸、268トン 142703、JR西日本宮島フェリー株式会社（A社） 29.01m（Lr）×10.00m×3.87m、鋼 ディーゼル機関、736kW、平成28年6月20日
乗組員等に関する情報	船長 男性 40歳 三級海技士（航海） 免許年月日 平成13年11月21日 免状交付年月日 平成28年2月22日 免状有効期間満了日 平成33年3月31日
死傷者等	なし
損傷	なし
気象・海象	気象：天気 曇り、風向 北西、風力 5、視界 良好 海象：潮汐 下げ潮の末期
インシデントの経過	本船は、船長及び機関長が乗り組み、旅客80人を乗せ、車両1台を積載し、平成29年1月30日15時40分ごろ廿日市市の宮島口棧橋を出発し、15時50分ごろ巖島港の宮島棧橋に到着した。 船長は、操船モードを通常モードとし、宮島側の操舵室（以下「宮島側操舵室」という。）で「推進器翼角制御用の操縦ハンドル」（以下「操縦ハンドル」という。）を前進側約3～5ノッチに維持し、宮島棧橋に宮島側の船体先端部を押し着けながら旅客を下船させ、積載車両を陸揚げした後、旅客89人を乗せ、出港準備の目的で、宮島口側の操舵室（以下「廿日市側操舵室」という。）に移動した。

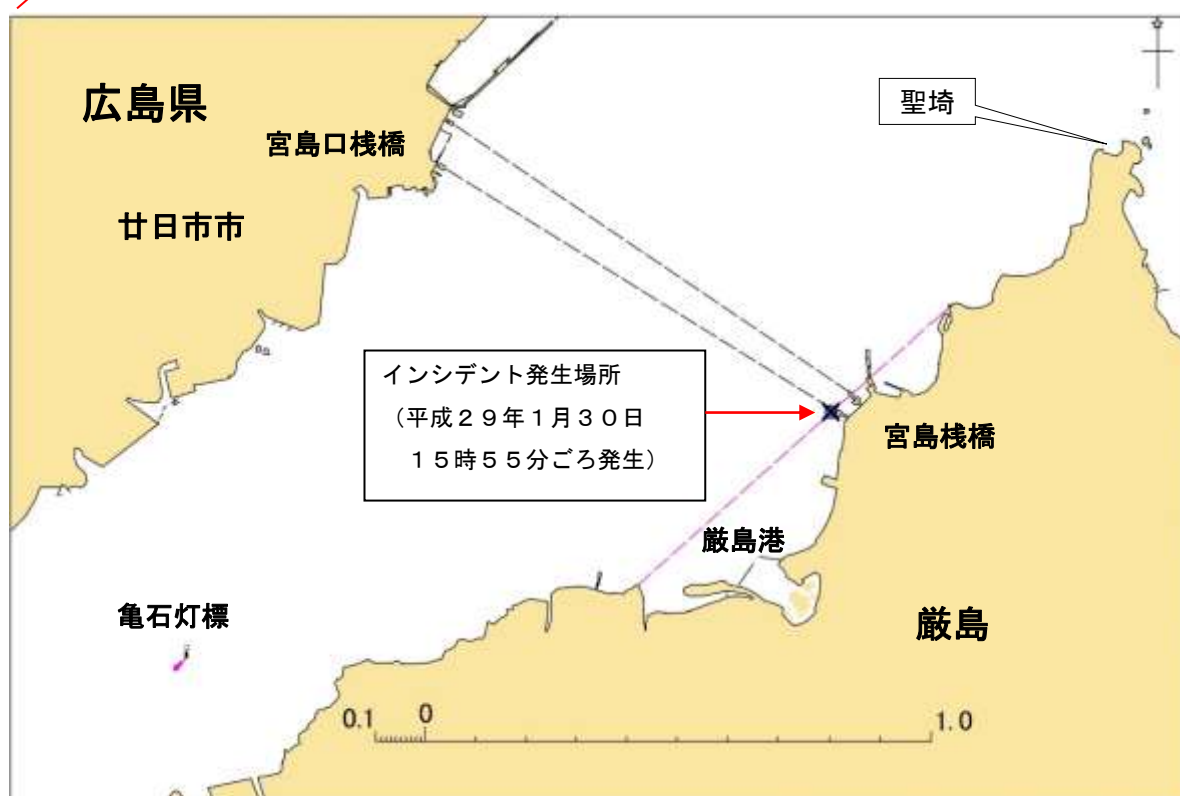
付図2 CPP遠隔操縦装置（フォローアップ操縦）回路システム構成図

<p>船体・機関等の関与 気象・海象等の関与 判明した事項の解析</p>	<p>あり なし</p> <p>本船は、厳島港において、出港操船中、推進器の翼角制御ができなくなったことから、前後進及び増減速が不能となったものと考えられる。</p> <p>本船は、操船モードを通常モードとし、宮島側操縦室の操縦ハンドルを前進約6ノッチとしたまま廿日市側操縦室に移動し、操縦権切替ボタンで操縦権を移行した後、操縦ハンドルを前進約5ノッチに操作した場合、CPP遠隔操縦の追従発信器内に設定されたリミットスイッチが作動し、推進器の翼角制御ができなくなったものと考えられる。</p> <p>船長は、本インシデント発生時、宮島側操舵室で操縦ハンドルを前進側約3～5ノッチとしたまま、廿日市側操舵室の操縦ハンドルを前進約3ノッチとしていることから、CPP遠隔操縦装置の異常警報が発生した状況を明らかにすることができなかった。</p>
<p>原因</p>	<p>本インシデントは、本船が、厳島港において、出港操船中、推進器の翼角制御ができなくなったため、前後進及び増減速が不能となったことにより発生したものと考えられる。</p>
<p>参考</p>	<p>A社は、本事故後、再発防止のため、次の措置を講じた。</p> <ul style="list-style-type: none"> ・異常事態発生時の対応マニュアルを作成し、定期的に対応訓練を行うとともに、異常事態発生時には、マニュアルに従って適切に対処するよう通達を発出した。
