船舶インシデント調査報告書

平成30年2月28日
 運輸安全委員会（海事専門部会）議決
 委員 佐藤 雄二（部会長）
 委員 田村 兼吉
 委員 岡本 満喜子

インシデント種類	運航不能（機関故障）
発生日時	平成29年8月7日 20時25分ごろ
発生場所	鹿児島県大隅半島東方沖 <small>ひ</small> 火埼灯台から真方位168° 4.3海里（M）付近 （概位 北緯31° 12.7′ 東経131° 08.9′）
インシデントの概要	油送船 <small>はくよう</small> 博洋丸は、北東進中、主機が停止し、航行不能となった。
インシデント調査の経過	平成29年9月25日、本インシデントの調査を担当する主管調査官（門司事務所）ほか1人の地方事故調査官を指名した。 原因関係者から意見聴取を行った。
事実情報 船種船名、総トン数 船舶番号、船舶所有者等 L×B×D、船質 機関、出力、進水等	油送船 博洋丸、981トン 142201、南洋海運株式会社、独立行政法人鉄道建設・運輸施設整備支援機構 74.96m×12.00m×5.50m、鋼 ディーゼル機関、1,471kW、平成26年3月
乗組員等に関する情報	船長 男性 46歳 四級海技士（航海）（履歴限定） 免許年月日 平成20年6月23日 免状交付年月日 平成25年4月3日 免状有効期間満了日 平成30年6月22日 機関長 男性 69歳 三級海技士（機関）（機関限定）（旧就業範囲） 免許年月日 昭和54年1月12日 免状交付年月日 平成27年10月2日 免状有効期間満了日 平成32年11月4日
死傷者等	なし
損傷	なし
気象・海象	気象：天気 晴れ、風向 西、風速 約4m/s、視界 良好 海象：波高 約1.0m
インシデントの経過	本船は、船長及び機関長ほか6人が乗り組み、船長及び甲板員が航海当直につき、愛媛県今治市に所在する石油精製会社の専用棧橋に向けて主機を回転数毎分（rpm）約239（出力約70%）とし、自動操舵により大隅半島東方沖を北東進していた。

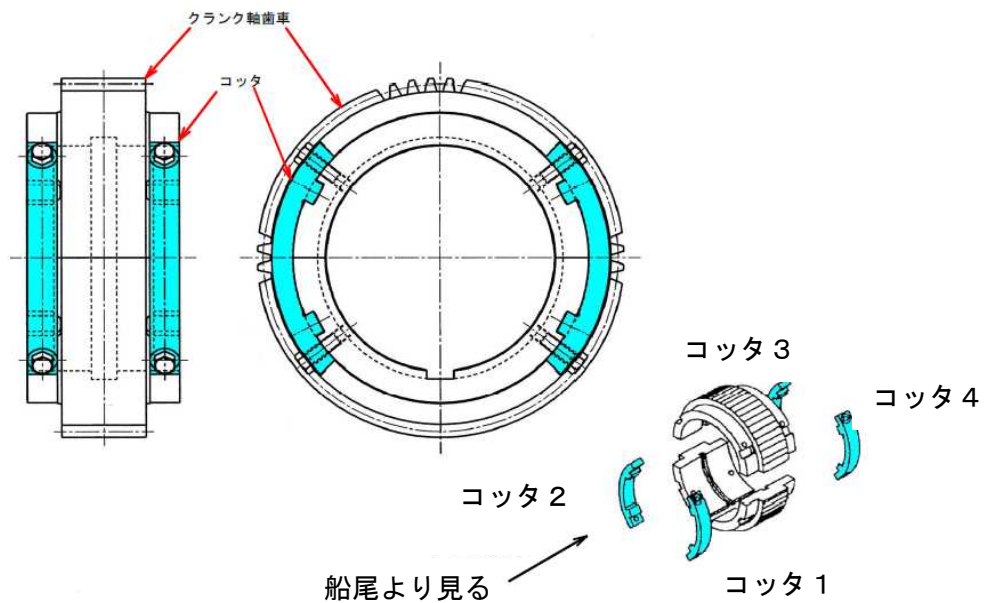
付図3 クランク軸歯車組立図

<p>(3) コッタは、各2本のコッタ固定ボルト（材質：SCM435、全8本、以下「1-I」、「1-II」、「2-I」、「2-II」、「3-I」、「3-II」、「4-I」及び「4-II」という。）でクランク軸歯車に固定され、両舌付座金で緩み止めが施されていたが、1-I、1-II、3-I及び4-Iに緩みが確認され、3-II及び4-IIが脱落し、2-I及び2-IIは健全な締付け状態が確認された。</p> <p>(4) クランク軸とクランク軸歯車の間のキーは、脱落したクランク軸歯車のキー溝に残り、その中央部はクランク軸に設けられていたカラーの幅で折られた状態で確認された。</p> <p>(5) 中間歯車軸の軸受は、軸端側の軸受取付けボルト穴が欠損し、内側の軸受け取付けボルト（全8本）の全てに緩みと曲損が確認された。</p> <p>(6) 直結潤滑油ポンプは、駆動軸の曲損が確認された。</p> <p>機関長によれば、本インシデントの約1年半前に初めて本船に乗船したとき、機関振動と機関音の大きさに驚きを感じていた。</p> <p>機関製造会社によれば、コッタ固定ボルトの締付けは、軟鉄製の両舌付座金が潰れるまで十分に締め付ける必要があったが、トルク締めを要求する箇所ではなかったため、作業員ごとに締付け力に差が生じていた可能性がある。</p> <p>折損したコッタは、走査電子顕微鏡（SEM）による破面調査は行われなかった。</p> <p>本船は、本インシデント発生時の主機の積算運転時間が約15,000時間であった。</p> <p>（付図4 クランク軸歯車及びコッタの損傷状況、写真2 歯車の段付摩耗の状況（1）、写真3 歯車の段付摩耗の状況（2）、写真4 コッタの折損状況、写真5 コッタ2の折損部断面の状況、写真6 コッタ3の折損部断面の状況、写真7 クランク軸歯車とキーの状況、写真8 中間歯車軸端軸受の損傷状況、写真9 中間歯車軸内部側軸受の状況、写真10 主機直結潤滑油ポンプの状況 参照）</p>
<p>分析</p> <p>乗組員等の関与</p> <p>船体・機関等の関与</p> <p>気象・海象等の関与</p> <p>判明した事項の解析</p>	<p>あり</p> <p>あり</p> <p>なし</p> <p>本船は、大隅半島東方沖を北東進中、主機のクランク軸歯車に取り付けられていたコッタが折損したことから、2つ割りのクランク軸歯車が脱落し、主機の運転ができなくなり、運航不能となったものと考えられる。</p> <p>コッタ4本は、それぞれ2本のコッタ固定ボルトによって締め付け</p>

<p>られていたが、機関製造時、‘8本のコッタ固定ボルトのうち3本（1-Ⅱ、3-Ⅱ、4-Ⅱ）’（以下「本件ボルト」という。）に、作業員ごとの締付け力の差に起因した締付け不足があり、運転中に本件ボルトが緩み、コッタの締付けが不均一となり、運転中の遠心力等の繰り返し応力がコッタに集中したことから、コッタ1及びコッタ4が折損したものと考えられる。</p> <p>コッタ1及びコッタ4が折損したことにより、コッタ2及びコッタ3は、2つ割りのクランク軸歯車が開こうとする応力を受けたことから、ラチェットマーク部を起点にコッタ外周に向かって疲労破壊が進んだものと考えられる。</p> <p>2つ割りのクランク軸歯車は、コッタ1及びコッタ4が折損したことに加え、コッタ3の締付けも緩んでいたため、合わせ面が開いたことから、クランク軸とクランク軸歯車間に挿入されていたキーがクランク軸に設けられていたカラーの外周に滑り上がったものと考えられる。</p> <p>キーがクランク軸に設けられていたカラーの外周に滑り上がった際、クランク軸歯車を二分しようとする大きな力が働いたことから、残されていたコッタ2及びコッタ3が折損し、クランク軸歯車が脱落したものと考えられる。</p> <p>中間歯車軸受及び直結潤滑油ポンプは、クランク軸歯車が二分する際の軸芯変位力を受けたことから、それぞれ損傷を受けたものと考えられる。</p>
<p>原因</p>	<p>本インシデントは、夜間、本船が、大隅半島東方沖を北東進中、主機のクランク軸歯車に取り付けられていたコッタが折損したため、2つ割りのクランク軸歯車が脱落し、主機の運転ができなくなったことにより発生したものと考えられる。</p>
<p>参考</p>	<p>機関製造会社は、本インシデント後、次の再発防止策を講じた。</p> <ul style="list-style-type: none"> ・コッタ固定ボルトの緩み止めは、両舌付座金から特殊緩み止めワッシャに変更した。 ・コッタ固定ボルトの締付けは、トルク締めに変更した。 ・就航後3年以内で、両舌付座金を用いたコッタ固定ボルトを使用している機関については、訪船点検を計画し顧客に対してサービスニュースを発行して周知を図った。 <p>今後の同種事故等の再発防止に役立つ事項として、次のことが考えられる。</p> <ul style="list-style-type: none"> ・機関構成部品に疲労破壊が疑われる損傷があった場合は、走査電子顕微鏡（SEM）による破面調査を行い、損傷原因を確認することが望ましい。
