# 船舶インシデント調査報告書

船種 船名 漁船 第六十三清美丸  
漁船登録番号 HK2-21356  
総トン数 19トン

インシデント種類 運航阻害

発生日時 平成29年3月11日 09時25分ごろ

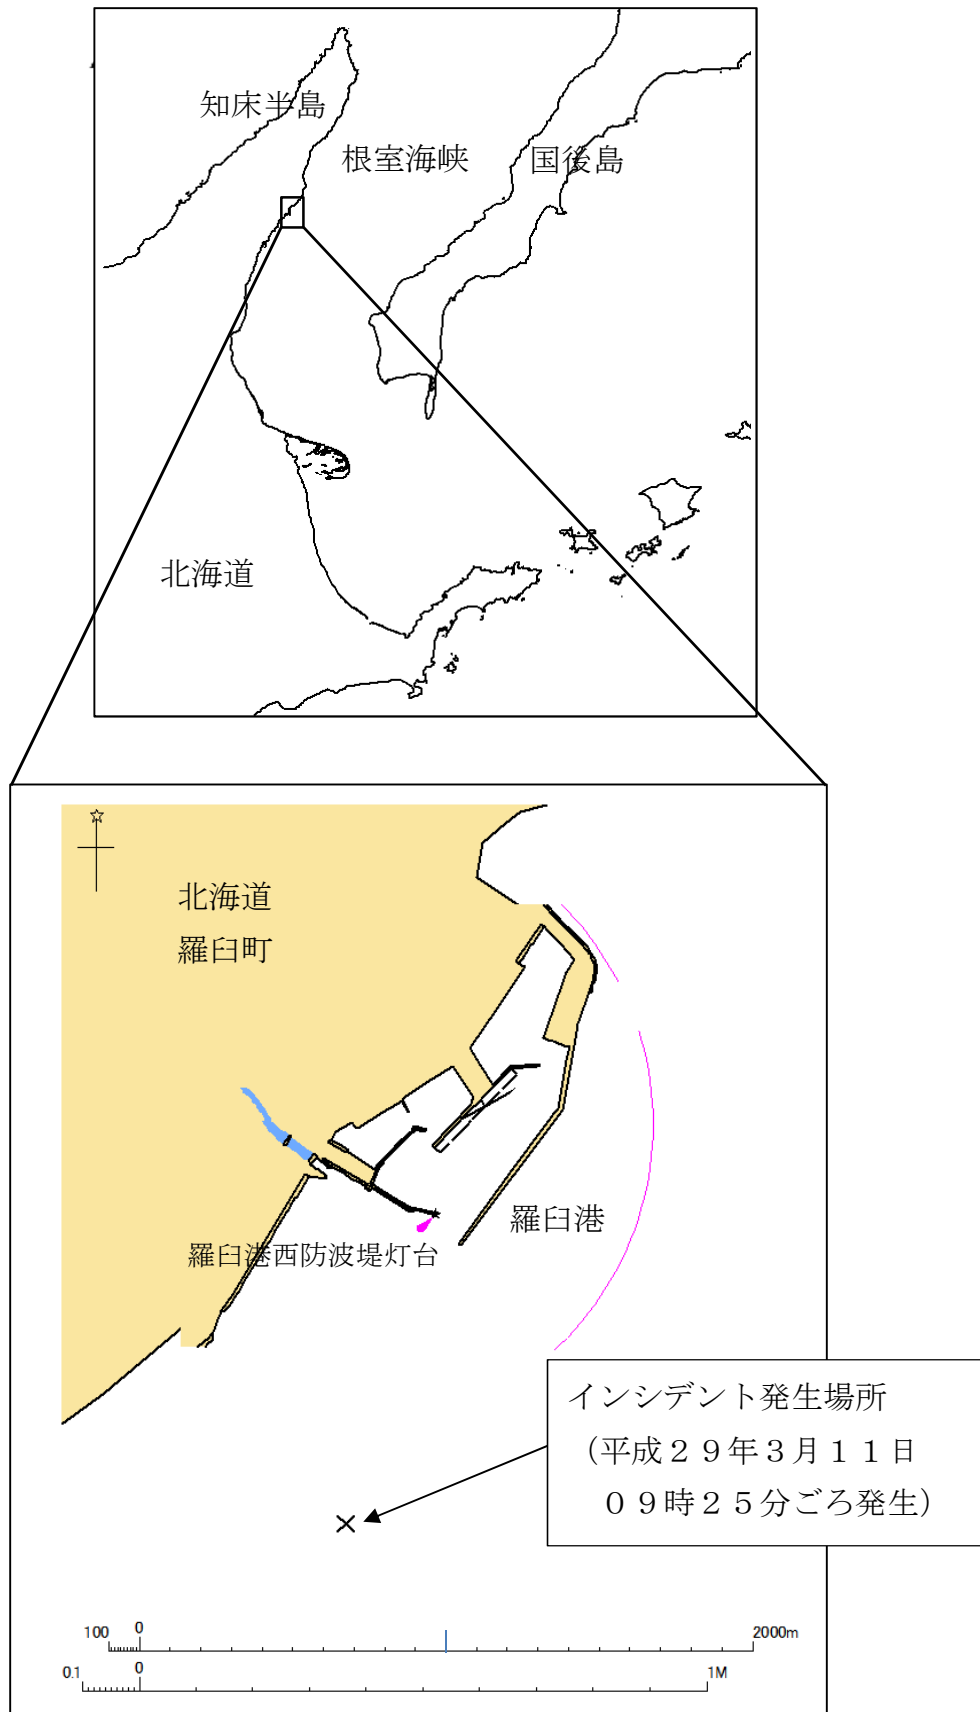
付図1 インシデント発生場所概略図

漁船第六十三清美丸は、船長及び甲板員6人が乗り組み、羅臼港に海氷が接近する状況下、刺し網漁の目的で羅臼港を出港し、羅臼港に向けて帰航中、平成29年3月11日09時25分ごろ羅臼港南南西方沖において、海氷に閉じ込められて運航が阻害された。

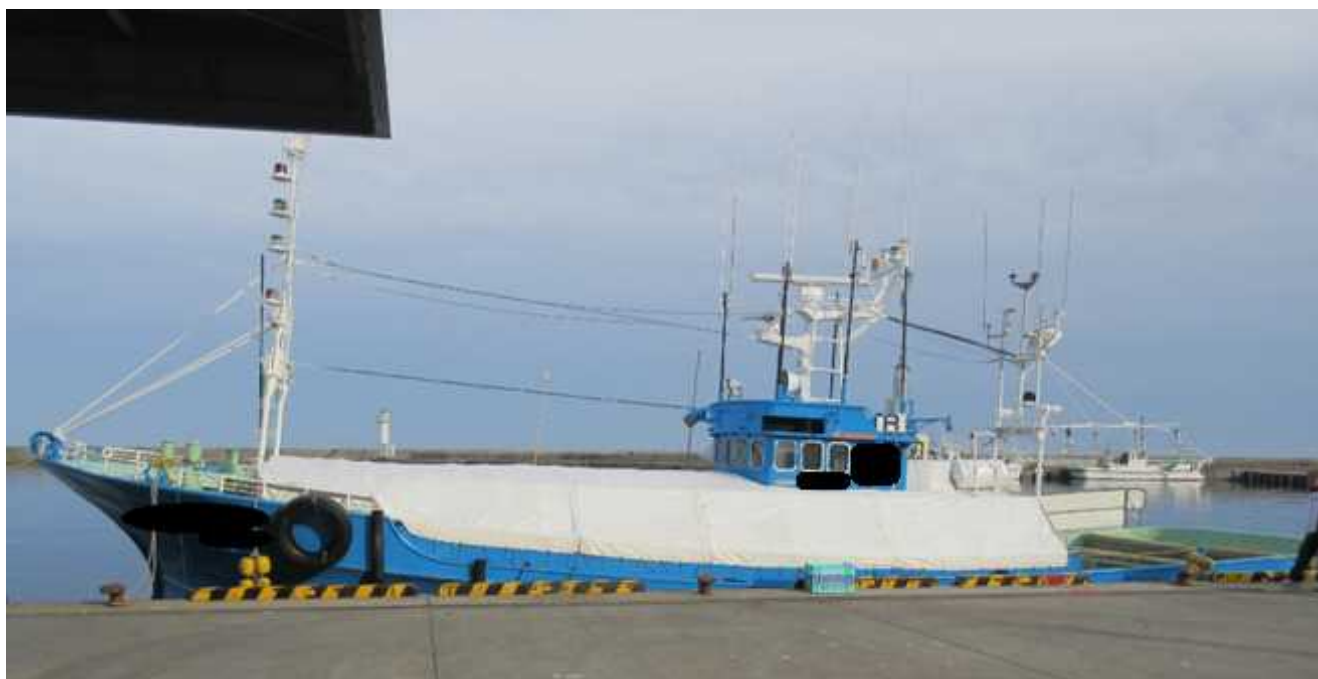
写真1 A船の船体写真

船長Aの口述によれば、A船に損傷はなかった。

2.3から、A船に損傷はなかったものと考えられる。
