船舶インシデント調査報告書

平成30年9月5日

運輸安全委員会（海事専門部会）議決

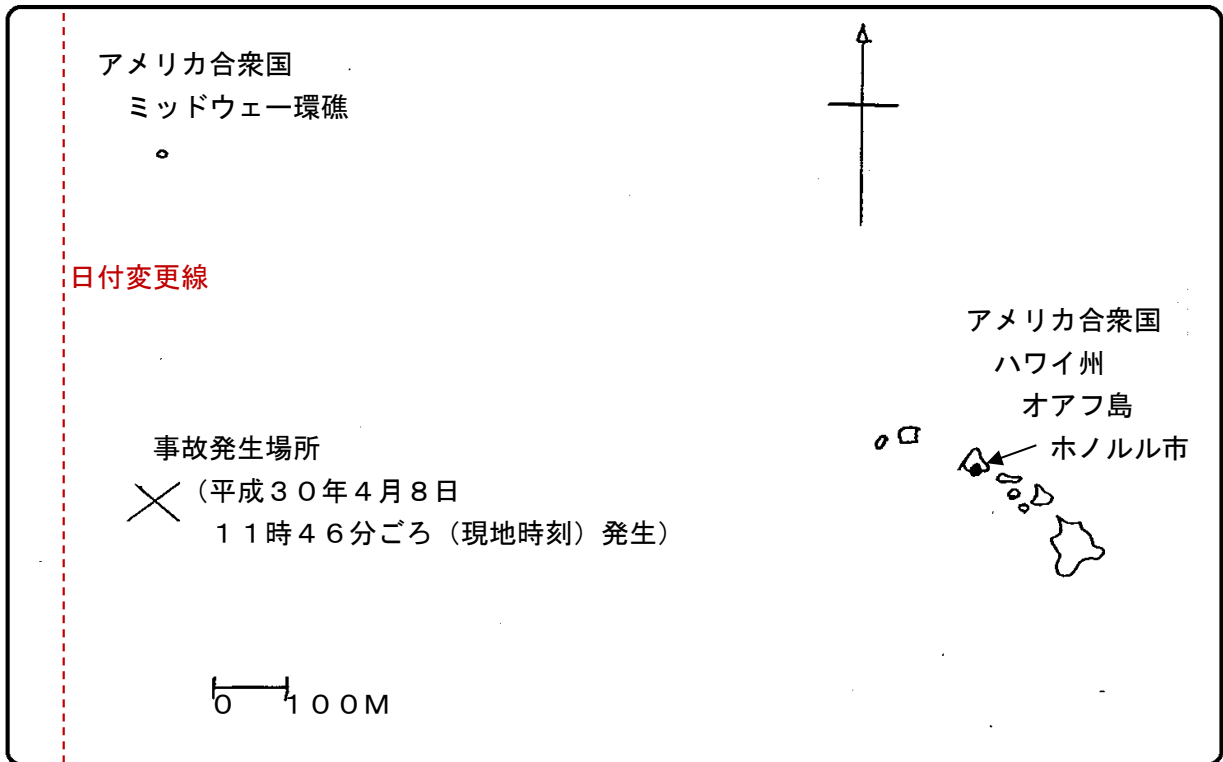
付図1 事故発生経過概略図

船長は、ホノルル港を出港後、4月5日ごろ、ミッドウェー環礁南方沖で北風が吹き始め、契約していた気象会社の予報で荒天が予想されたので、荒天準備を行うこととした。

船長は、荒天に備え、ジブセールを完全に巻き込み、メインセールを縮帆し、ナチュラルジャイブ（セールの裏側に風が入って自然にブームが出していた反対側に激しく動くこと）を防ぐためにジャイブプリペンダ（ジャイブ防止ロープ）等を取り付けるなど、荒天に備え、北風を右舷正横やや後ろから受け、チラー（舵棒）に取り付けた自動操舵装置を使用し、西方に向けて帆走した。

船長は、4月6日23時30分ごろ、キャビン内で休息していると、メインセールがナチュラルジャイブしたような音がするとともに自動操舵装置の警報（制御不能）が鳴ったので、コックピットに出た。

船長は、コックピットで自動操舵装置を取り外し、チラーを手動で操作して操船したが、風速約30m/s以上の北風と波高約3m以上の波を受け、針路を保持できなくなり、ナチュラルジャイブには至らなかったものの、メインセールに裏風が入ったり、戻ったりしてマスト、ステー等に衝撃を与える状況を繰り返していたところ、7日02時30分ごろ突然マストが右舷側に倒れた。

船長は、再度マストを立て直すことは困難と判断し、マストの残りのステー、シート類等を外してマスト及び各セールを船体から切り離して投棄し、エンジンを起動し、ミッドウェー環礁に向けて北上を開始した。

船長は、出港時約200ℓ 積んでいた燃料の軽油が途中の利用で約100ℓ となっていたこと、1ℓ 当たり約2～3Mの燃料消費実績であったこと及び北風が強くて距離を稼ぐことができなかったことなどを考慮し、ミッドウェー環礁まで機走することができないと考え、イリジウム衛星携帯電話でハワイの米国沿岸警備隊にこれまでの状況を通報した。

船長は、米国沿岸警備隊からの指示を受け、8日11時46分ごろ、北緯20度28.2分西経177度29.4分付近で船上のE-P E R B（非常位置指示無線標識装置）及び携帯しているP L B（携帯用位置指示無線標識装置）の遭難信号を発信した。
