船舶インシデント調査報告書

インシデント種類	運航不能（台船の船体傾斜）
発生日時	平成29年10月4日 07時40分ごろ
発生場所	千葉県千葉港西方沖 東京湾アクアライン風の塔灯から真方位047° 4.1海里（M）付近 （概位 北緯35° 32.2′ 東経139° 53.8′）
インシデントの概要	引船兼押船公進丸は、台船S650をえい航して北西進中、S650が右舷船尾側に大きく傾斜して運航不能となった。
インシデント調査の経過	平成29年10月5日、本インシデントの調査を担当する主管調査官（横浜事務所）ほか1人の地方事故調査官を指名した。 原因関係者から意見聴取を行った。
事実情報 船種船名、総トン数 船舶番号、船舶所有者等 L×B×D、船質 機関、出力、進水等	A 引船兼押船 公進丸、11トン 230-55458東京、東京木場筏株式会社（船舶所有者）、栄都建設株式会社（船舶借入人及び運航者） 12.30m×4.28m×1.61m、鋼 ディーゼル機関2基、368kW（合計）、平成29年3月 B 台船 S650 なし、税所技建株式会社 32.00m×13.00m×2.50m、鋼 機関なし、建造年は不詳（平成26年4月改造）
乗組員等に関する情報	船長 男性 55歳 一級小型船舶操縦士・特殊小型船舶操縦士・特定 免許登録日 昭和56年04月28日 免許証交付日 平成28年12月26日 （平成34年02月09日まで有効） 作業員 男性 37歳
死傷者等	なし
損傷	なし
気象・海象	気象：天気 曇り、風向 北東、風力 5、視界 良好 海象：波向 東北東、波高 約0.7m
インシデントの経過	A船は、船長が1人で乗り組み、杭打ち機などの重機等約300トンを積載して作業員1人が乗ったB船（乾舷船首約1.5m、船尾約

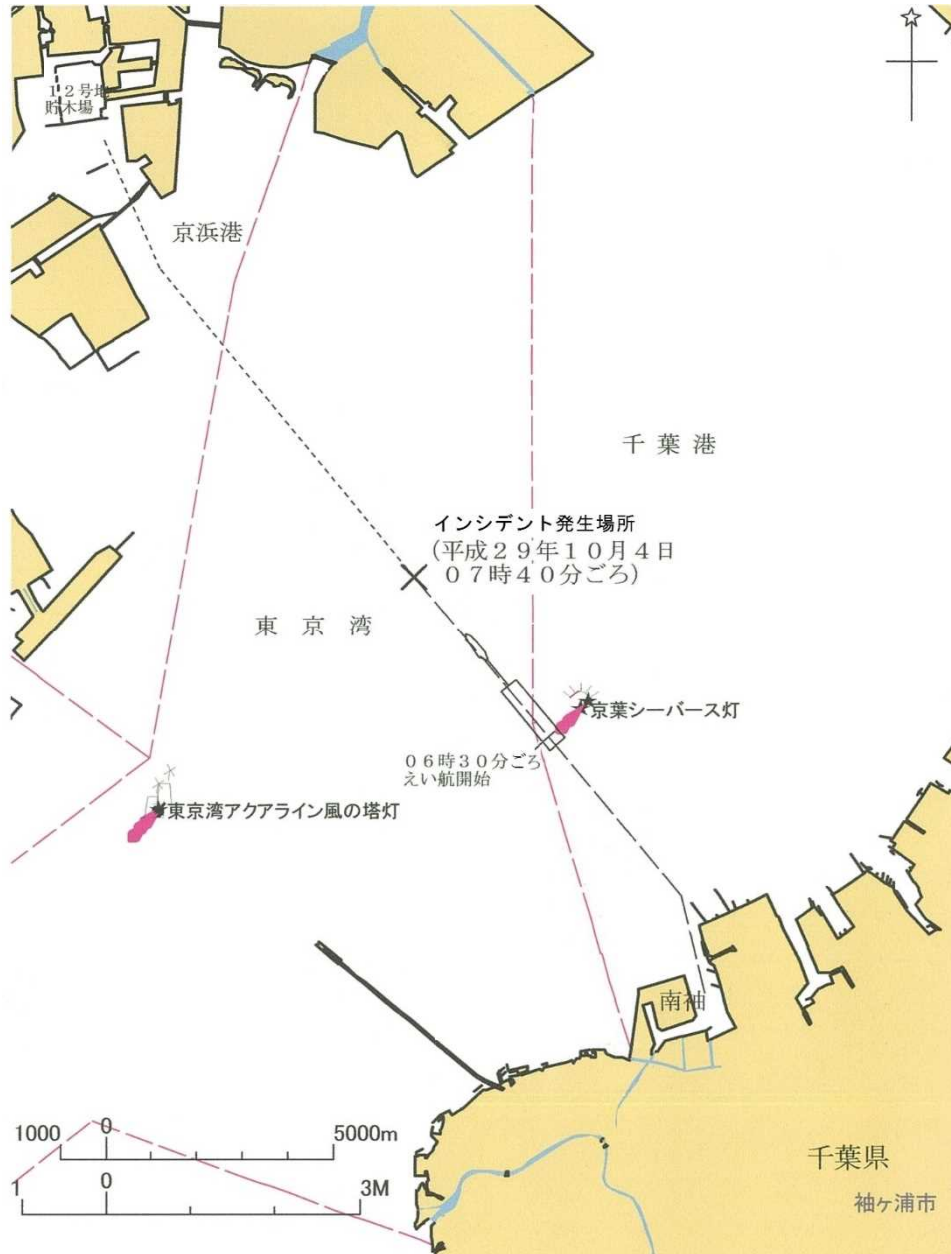
付図1 インシデント発生経過概略図

船長は、京葉シーバース南方沖を通過した06時30分ごろ、右舷方からの波浪が高くなり、A船船首部がB船船尾部に乗り上がるようになったので、えい航に変えることとし、A船をB船の船首方に移動させ、B船船首部両舷のビットに各約25mのえい航索をとり、A船船尾からの約30mのえい航索とY字型に連結し、手動操舵で約320°の針路(真方位、以下同じ。)とし、約3.6ノットの対地速力で、B船をえい航して北西進した。

<p>作業員は、その後も依然としてB船の右舷船尾側への傾斜が戻らないことに不安を感じ、船長の携帯電話の番号を知らなかったので、作業依頼元の工事部長に対し、携帯電話で現状の写真を送信して状況を説明するとともに、B船の向きを変えて左舷から波を受けるようにするよう船長に伝えて欲しい旨を依頼した。</p> <p>船長は、07時40分ごろ東京湾アクアライン風の塔灯から047°4.1M付近で、工事部長からの電話でB船の状況などを聞き、運航を中止してすぐに左回りでB船を回頭させたところ、作業員から救助要請を受け、A船をB船の左舷に寄せた。</p> <p>作業員は、B船が右舷船尾側へ傾斜する中、同船上の錨が海中に落下したのに気付き、転覆の危険を感じて左舷方へ飛び込み、その後、船長に救助された。</p> <p>B船に積んでいた重機等は、作業員が飛び込んだ直後、水深約20mの海中に次々に落下した。</p> <p>船長は、B船に寄せた際、えい航索がA船の左舷推進器に絡んだので、同索を切断し、B船の左舷方でA船を漂泊させ、連絡した僚船の来援後、僚船に海上保安庁等へ本インシデントの発生を通報してもらった。</p> <p>A船は、左舷推進器が絡索で使えないので、右舷機のみを使って12号地貯木場に向かった。</p> <p>B船は、来援した僚船によってえい航され、12号地貯木場に入港した。</p> <p>(付図1 事故発生経過概略図、写真1 積載物水没前のB船の状況参照)</p>
<p>その他の事項</p>	<p>B船上の積載物は、リーダー（杭打ち機を取り付ける走行レールなど）は動かないように三角形の木材（キャンバー）が甲板との間に差し込まれていたものの、その他の重機は、そのまま載せられており、固縛されていなかった。</p> <p>作業員は、過去に重機を運搬中に危険な状況に遭ったことがなかったこともあり、船長の携帯電話の番号を聞いていなかった。</p> <p>海中に没した重機等は、その後、引き揚げられた。</p> <p>船長は、B船のタンクの排水作業を行わずに蓋を閉めたままで航行すれば良かったと、本インシデント後に思った。</p> <p>作業員は、救命胴衣を着用していた。</p>
