船舶インシデント調査報告書

船種 船名 ロールオン・ロールオフ貨物船 ひまわり 6
船舶番号 136879
総トン数 10,471トン

インシデント種類 運航不能（機関故障）

発生日時 平成30年8月7日 19時29分ごろ

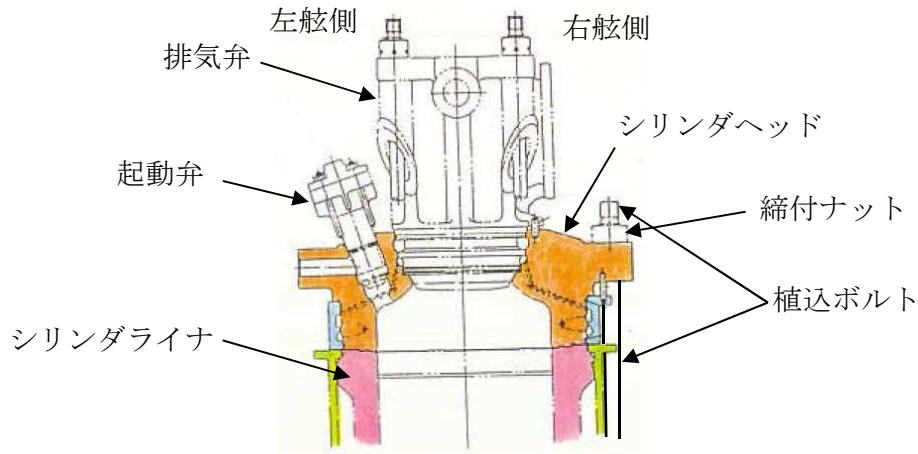
図4 主機のシリンダヘッド

主機のシリンダヘッドは、シリンダライナの上部に取り付けられており、中心に排気弁が 1 個、船首側及び船尾側に燃料噴射弁が 1 個ずつ、左舷側に起動弁が 1 個、それぞれ取り付けられており、周囲 8 か所が締付ナットでシリンダジャケットに締め付けられていた。(図 1、図 4、写真 5 参照)

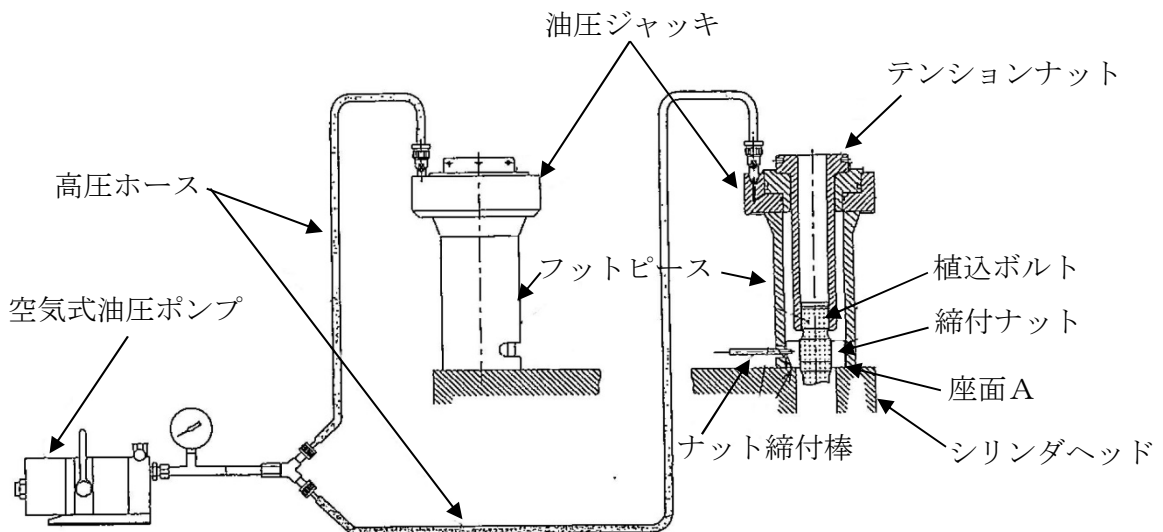
図5 締付図要領

- ④ 次の手順で油圧要具を取り付ける。
 - a フットピースを取り付け、その上に油圧ジャッキをセットする。
 - b テンションナットを植込ボルト先端のねじ部にナット締付棒で締め付ける。
- ⑤ 空気式油圧ポンプと油圧ジャッキ2組を高圧ホースで接続する。
- ⑥ 空気式油圧ポンプを作動させ、油圧を規定油圧まで上げて保持し、ナット締付棒で締付ナットを手一杯締め付ける。締め付けは、締付ナットを規定の締付油圧で2個ずつ締め付ける。
- ⑦ 締付ナットを締付順序及び締付油圧に従って規定の油圧で締め付けた後、空気式油圧ポンプを操作して油圧を0に落とす。
- ⑧ 図6に記載されているように、1巡目、2巡目の2回に分けて締め付け、最終的に規定の締付油圧62.8MPaで締め付ける。

圧要具を用いて締付ナットが締め付けられた際、締付ナットの締付けが不十分であったものの合いマークを施していなかったことから、締付ナットの締付けが不十分であることに気付かず、更に締付油圧の確認が行われなかった可能性があると考えられるが、本インシデントで3番シリンダの締付ナットが破損しており、締付油圧を確認することができなかった。

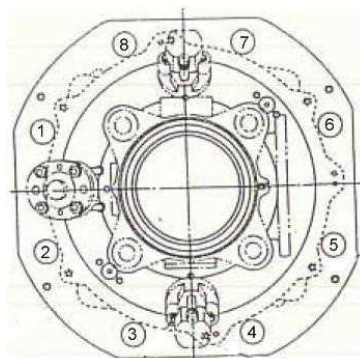
図11 締付ナットの番号

- (1) 本船は、平成30年4月下旬から5月上旬の入渠時に整備が行われた主機3番シリンダを除く5番、6番、7番及び9番シリンダの締付ナットについて締付状況の点検が行われ、結果は次のとおりであった。(図11、表1参照)
