船舶インシデント調査報告書

インシデント種類	運航不能（機関故障）
発生日時	令和元年 7月1日 17時00分ごろ
発生場所	三重県志摩市大王埼東方沖 大王埼灯台から真方位076° 12.5海里（M）付近 （概位 北緯34° 19.5′ 東経137° 08.6′）
インシデントの概要	貨物船菱栄丸は、南西進中、主機の運転ができなくなり、運航不能となった。
インシデント調査の経過	令和元年 7月11日、本インシデントの調査を担当する主管調査官（横浜事務所）ほか1人の地方事故調査官を指名した。 原因関係者から意見聴取を行った。
事実情報 船種船名、総トン数 船舶番号、船舶所有者等 L×B×D、船質 機関、出力、進水等	貨物船 菱栄丸、2,053トン 137040、撰予汽船株式会社 104.01m×16.00m×11.50m、鋼 ディーゼル機関、2,648kW、平成14年10月 4サイクル、回転数毎分240、6気筒、ボア410mm、使用燃料C重油
乗組員等に関する情報	船長 男性 42歳 三級海技士（航海） 免許年月日 平成22年3月8日 免状交付年月日 平成26年12月19日 免状有効期間満了日 令和2年3月7日 機関長 男性 71歳 三級海技士（機関） 免許年月日 平成6年8月22日 免状交付年月日 令和元年6月4日 免状有効期間満了日 令和6年8月21日
死傷者等	なし
損傷	なし
気象・海象	気象：天気 曇り、風向 西北西、風力 1、視界 良好 海象：波高 約1.5m
インシデントの経過	本船は、船長及び機関長ほか3人が乗り組み、ロール紙約1,50

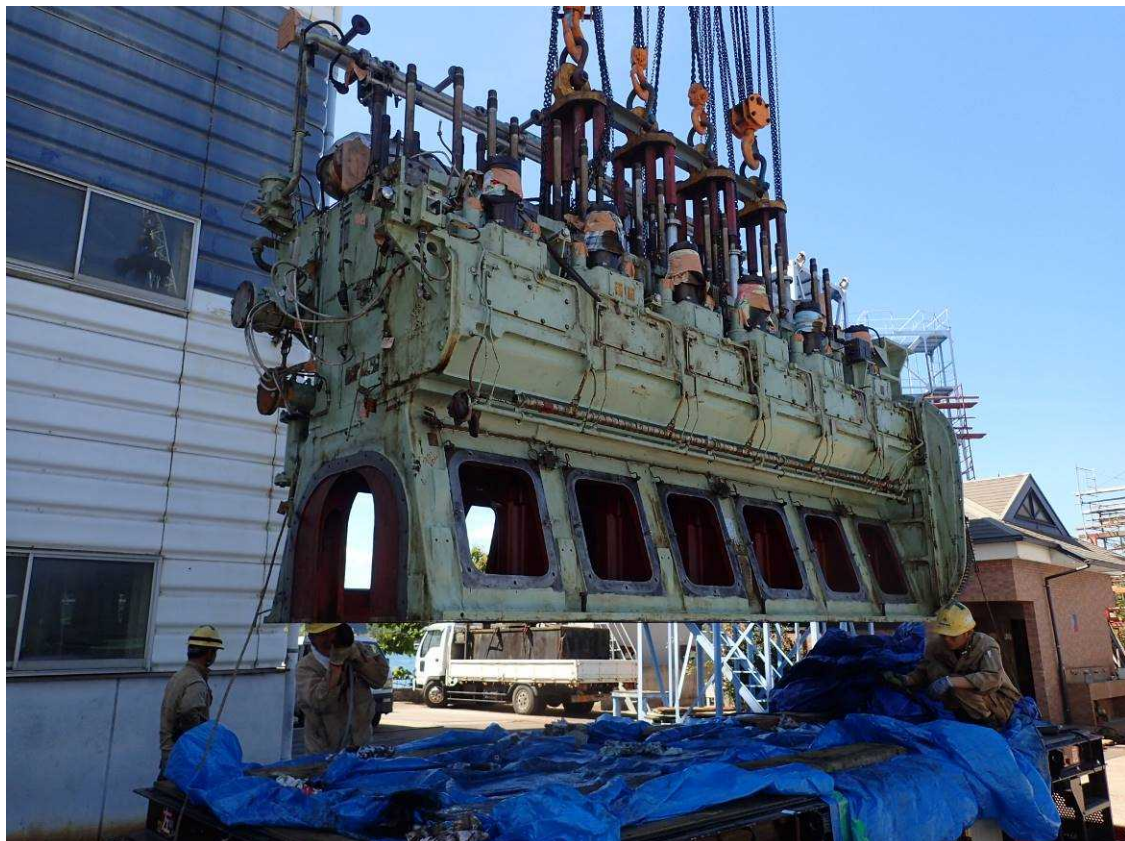
写真3 主機

<p>が認められた。</p> <p>(4) 2番シリンダのシリンダライナのOリングが溶断し、主機冷却水がクランク室内に漏えいしているのが認められた。</p> <p>(5) 1番及び2番シリンダ以外のシリンダには、不具合が認められなかった。</p> <p>主機の潤滑油は、主機のケーシングからクランク軸内部の潤滑油経路を通じて軸受、ピストンピン、シリンダライナ等の各部に供給されるようになっていたものの、2番及び3番主軸受メタルがクランク軸に焼き付いて回転したので、潤滑油経路が塞がれ、2番シリンダに潤滑油が供給できない状態であった。</p> <p>主機の運転時間は、年間約5,000時間であり、2年ごとに入渠して主機の潤滑油を交換することにしており、本インシデント直前では、令和元年6月中旬に潤滑油フィルタの清掃とともに交換が行われたが、その際に交換した潤滑油の性状分析が行われなかったためメタルの損傷に気付かなかった。</p> <p>本船は、出渠後の海上試運転時にクランクデフレクションの計測が行われ、2番シリンダの値がメーカーによる修正勧告値を大きく上回る計測値が示されていたが、船舶所有者の工務担当者が2番シリンダの値の異常に気付かず通常運航に復帰したことが本インシデント後に判明した。</p>
<p>分析</p> <p>乗組員等の関与 船体・機関等の関与 気象・海象等の関与 判明した事項の解析</p>	<p>あり あり なし</p> <p>本船は、2番シリンダのクランクデフレクションの計測値が異常である状況下、大王埼東方沖を南西進中、主機の2番及び3番の主軸受メタルが焼き付き、回転して潤滑油の供給孔が塞がり、潤滑油の供給が阻害されたことから、1番及び2番シリンダのピストン、シリンダライナが焼き付き、主機の運転ができなくなり、運航不能となったものと推定される。</p> <p>本船は、出渠後の海上試運転時に2番シリンダのクランクデフレクションが異常な値を示していたことから、2番シリンダの主軸受メタルが異常摩耗を発生していたと推定されるが、船舶所有者の工務担当者が異常に気付かず本船を通常運航に復帰させ、主機の1番から3番主軸受が焼き付いたものと推定される。</p>

<p>原因</p>	<p>本インシデントは、本船が、2番シリンダのクランクデフレクションの計測値が異常である状況下、大王埼東方沖を南西進中、主機の2番及び3番の主軸受メタルが焼き付き、回転して潤滑油の供給孔が塞がり、潤滑油の供給が阻害されたため、1番及び2番シリンダのピストン、シリンダライナが焼き付き、主機の運転ができなくなったこと</p>

により発生したものと推定される。
再発防止策	<p>今後の同種事故等の再発防止に役立つ事項として、次のことが考えられる。</p> <ul style="list-style-type: none"> ・ 工務担当者は、海上試運転で得られたデータを適切に確認して修繕に活用すること。 ・ 工務担当者は、クランクデフレクション等の値に異常が認められた場合、直ちに原因を究明し、修理すること。 ・ 乗組員は、定期的に潤滑油の性状を分析し、金属分が含まれる等異常が認められたら直ちに修理すること。
