船舶インシデント調査報告書

インシデント種類	運航不能（推進器故障）
発生日時	令和元年6月21日 14時10分ごろ
発生場所	千葉県木更津港西方沖 木更津港東電富津火力新北防波堤西灯台から真方位009°730m付近 （概位 北緯35°21.3′ 東経139°49.3′）
インシデントの概要	貨物船第五鐵運丸は、錨泊中、船尾管の軸封装置から漏水が発生し、運航不能となった。
インシデント調査の経過	令和元年8月16日、本インシデントの調査を担当する主管調査官（横浜事務所）ほか1人の地方事故調査官を指名した。 原因関係者から意見聴取を行った。
事実情報 船種船名、総トン数 船舶番号、船舶所有者等 L×B×D、船質 機関、出力、進水等	貨物船 第五鐵運丸、499トン 141452、鐵運汽船株式会社 74.22m (Lr) × 12.10m × 7.34m、鋼 ディーゼル機関、1,471kW、平成23年3月 4サイクル、回転数毎分280、6気筒、ボア340mm、使用燃料C重油
乗組員等に関する情報	船長 男性 60歳 四級海技士（航海） 免許年月日 昭和56年4月9日 免状交付年月日 平成26年9月24日 免状有効期間満了日 令和2年1月4日 機関長 男性 52歳 四級海技士（機関） 免許年月日 昭和63年4月15日 免状交付年月日 平成30年3月22日 免状有効期間満了日 令和5年4月14日
死傷者等	なし
損傷	なし
気象・海象	気象：天気 晴れ、風向 南南西、風力 2、視界 良好 海象：波高 約1m

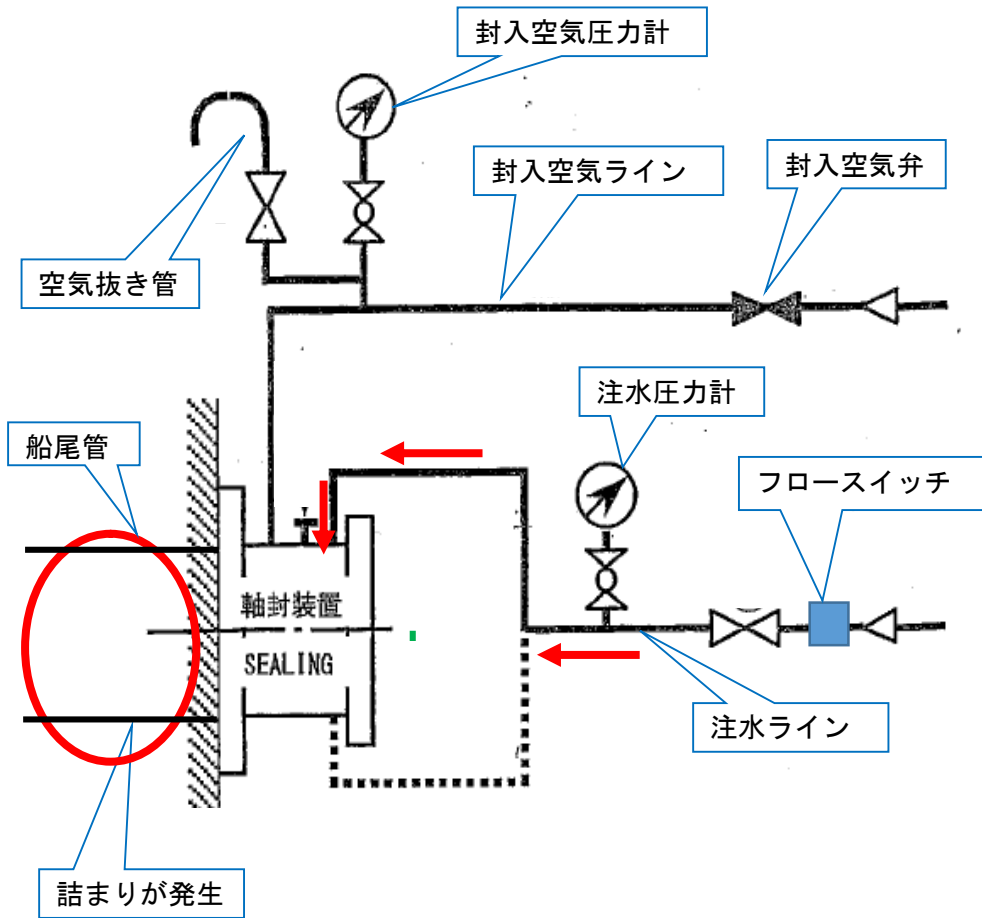
付図2 軸封装置系統概略図

<p>その他の事項</p>	<p>本船は、令和元年5月に入渠した際、軸封装置を開放し、プロペラ軸を抜いて検査が実施されたものの、修理担当者が、船尾管内を確認していなかったため、船尾管内の汚損に気付かなかった。</p> <p>本船は、出渠の3日後から、注水圧力がふだん0.06MPa程度であるが少し上昇しているのを認められた。</p> <p>軸封装置は、主機冷却海水系統から分岐して海水が注水されており、同装置の注水ラインには流量を監視する目的のフロースイッチ（以下「本件フロースイッチ」という。）が設置され、注水量が異常に減少すれば注水異常警報が発せられるようになっていたが、本イン</p>

<p>シデント時に警報は発せられていなかった。</p> <p>軸封装置は、注水量が毎分36ℓ以上必要であった。</p> <p>本件フロースイッチは、流量が毎分50ℓ以下で警報を発する仕様であった。</p> <p>本船は、船尾管内の圧力を表示する圧力計が設置されていなかった。</p> <p>(写真6 本件フロースイッチ 参照)</p>
<p>分析</p> <p>乗組員等の関与</p> <p>船体・機関等の関与</p> <p>気象・海象等の関与</p> <p>判明した事項の解析</p>	<p>あり</p> <p>あり</p> <p>なし</p> <p>本船は、木更津港西方沖で錨泊中、船内側と船外側との船尾管軸受の間に、多量の貝、海藻、錆、泥等が堆積して閉塞し、注水圧力が上昇して本件リングがメイティングリングに押しつけられたことから、本件リングが焼き付いて軸封が保持できずに海水が船内に浸入し、航行ができなくなったものと考えられる。</p> <p>本船は、入渠時にプロペラ軸を抜いた際、修理担当者が船尾管内を十分確認しなかったことから、多量の貝、海藻、錆、泥等が堆積していることに気付かず、冷却水の流れが阻害されたものと考えられる。</p> <p>本船は、船尾管内の水圧を検知できなかったことから、船尾管内の詰まりを認知できなかったものと考えられる。</p>
<p>原因</p>	<p>本インシデントは、本船が、木更津港西方沖で錨泊中、船内側と船外側との船尾管軸受の間に、多量の貝、海藻、錆、泥等が堆積して閉塞し、注水圧力が上昇して本件リングがメイティングリングに押しつけられたため、本件リングが焼き付いて軸封が保持できずに海水が船内に浸入したことにより発生したものと考えられる。</p>
<p>再発防止策</p>	<p>今後の同種事故等の再発防止に役立つ事項として、次のことが考えられる。</p> <ul style="list-style-type: none"> ・ 修理担当者は、船尾管開放時に船尾管内の汚損状況を確認し、異常があれば必要な措置をとること。 ・ 乗組員は、常に船尾管、軸封装置を監視し、シール部から機関室に漏れる海水量、注水圧力、フロースイッチの状態等を確認すること。 ・ 船尾管内の必要注水量を確認できるように、船尾管内の圧力を表示する圧力計を設置することが望ましい。

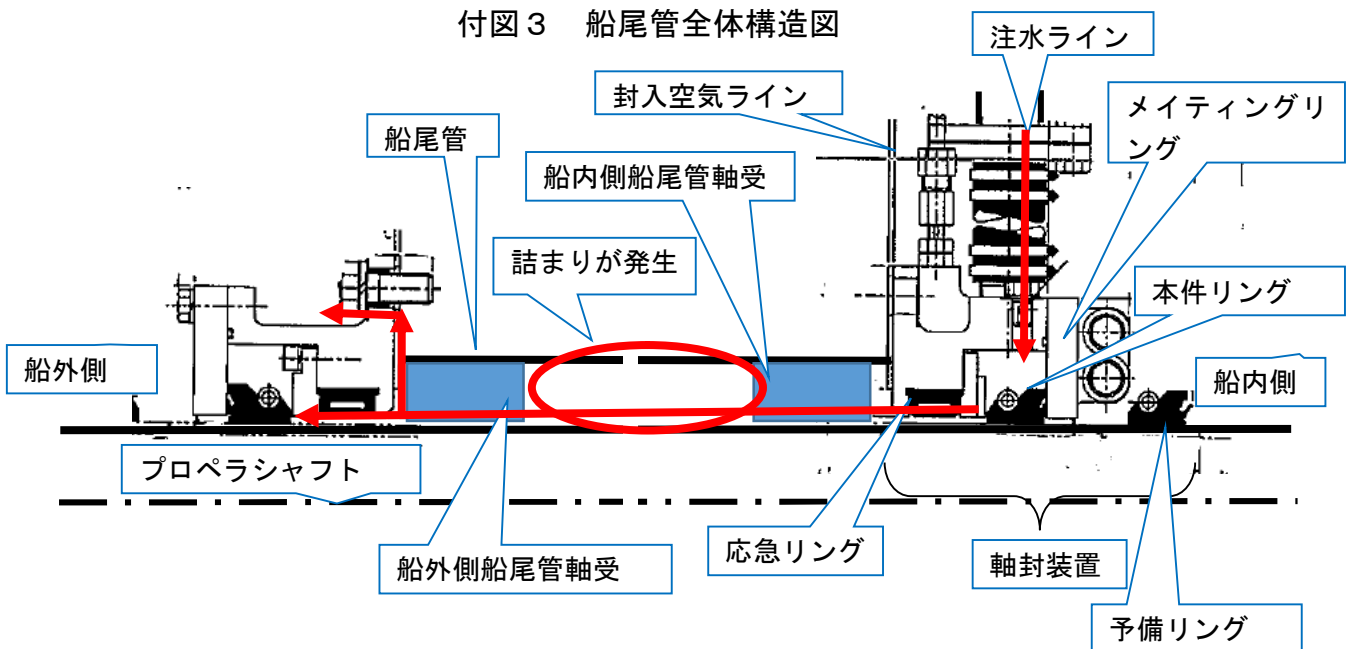
付図3 船尾管全体構造図

<p>インシデントの経過</p>	<p>本船は、船長及び機関長ほか4人が乗り組み、鋼材を積載する目的で、令和元年6月21日11時45分ごろ木更津港に向けて千葉県千葉港葛南区を出港し、14時00分ごろ木更津港西方沖で錨泊を始めた。</p> <p>機関長は、14時10分ごろ、船尾管の軸封装置から機関室に海水が流入しているのを認め、注水圧力がふだんより少し高い状況であることに気付いた。</p> <p>機関長は、船長に船尾管の状況を報告し、船外の海水が船尾管を通じて機関室側に流入するのを防ぐ目的で、封入空気弁を開放して封入空気を船尾管に送り、応急リングを膨張させ、冷却海水バルブを閉鎖して海水の流入を止めた後、シールリング（以下「本件リング」という。）の交換作業を実施したところ、本件リングがメイティングリングに押しつけられ、焼き付いているのを確認した。</p> <p>本船は、機関長が本件リングの交換作業を終了した後、15時10分ごろ主機を始動して、荷役予定の岸壁に向けて航行を開始した。</p> <p>機関長は、本船が航行を開始した直後、船尾管の温度が急激に上がり、ふだん0.06MPa程度である注水圧力が0.11MPaまで上昇しているのを認め、船長に報告した。</p> <p>船長は、航行不能と判断し、再び木更津港外に錨泊し、船舶所有者に連絡して原因調査とタグボートの手配を要請した。</p> <p>本船は、6月22日ダイバーによる調査が実施され、プロペラ、舵及び船尾管に外観上の損傷は認められなかったものの、12か所の船尾管冷却水吐出口のうち、9か所に一部閉塞が見られた。</p> <p>本船は、来援したタグボートにえい航され、6月25日10時50分ごろ静岡県静岡市所在の造船所に入渠し、船尾管の開放調査を行ったところ、船内側と船外側との船尾管軸受の間が、多量の貝、海藻、錆、泥等が堆積して閉塞しているのが認められた。</p> <p>（付図1 インシデント発生場所概略図、付図2 軸封装置系統概略図、付図3 船尾管全体構造図、写真1 本船、写真2 船尾管内の汚損状況、写真3 船尾管注水管、写真4 軸封装置、写真5 本件リング損傷状況 参照）</p>
