船舶インシデント調査報告書

運輸安全委員会（海事専門部会）議決

インシデント種類	運航不能（燃料不足）
発生日時	平成30年4月16日 08時45分ごろ
発生場所	香川県高松市女木島東岸沖 女木港鬼ヶ島防波堤灯台から真方位029° 1,670m付近 （概位 北緯34° 24.1′ 東経134° 03.7′）
インシデントの概要	旅客船まりんなつ2号は、南南西進中、主機が停止し、運航不能となった。
インシデント調査の経過	平成30年5月11日、本インシデントの調査を担当する主管調査官（広島事務所）を指名した。 なお、後日、1人の地方事故調査官を新たに指名した。 原因関係者から意見聴取を行った。
事実情報 船種船名、総トン数 船舶番号、船舶所有者等 L×B×D、船質、 機関、出力、進水等	旅客船 まりんなつ2号、19トン 293-21300香川、株式会社豊島フェリー（A社） 15.81m×4.48m×1.64m、FRP ディーゼル機関2基、600.2kW（合計）、昭和63年7月
乗組員等に関する情報	船長 男性 40歳 一級小型船舶操縦士・特殊小型船舶操縦士・特定 免許登録日 平成13年3月22日 免許証交付日 平成28年3月9日 （平成33年3月21日まで有効）
死傷者等	なし
損傷	なし
気象・海象	気象：天気 晴れ、風向 南東、風速 約3m/s、視界 良好 海象：波高 約0.5m、潮汐 上げ潮の中央期
インシデントの経過	本船は、船長ほか1人が乗り組み、旅客3人を乗せ、平成30年4月16日08時20分ごろ高松市高松港に向けて香川県土庄町豊島家浦港を出港した 本船は、約19ノットの対地速力で南南東進し、備讃瀬戸東航路を横切って高松市男木島西岸沖を通過した後、同島と女木島に挟まれる加茂ヶ瀬戸を東進していた。 本船は、08時40分ごろ、男木島南方沖を東進していたところ、

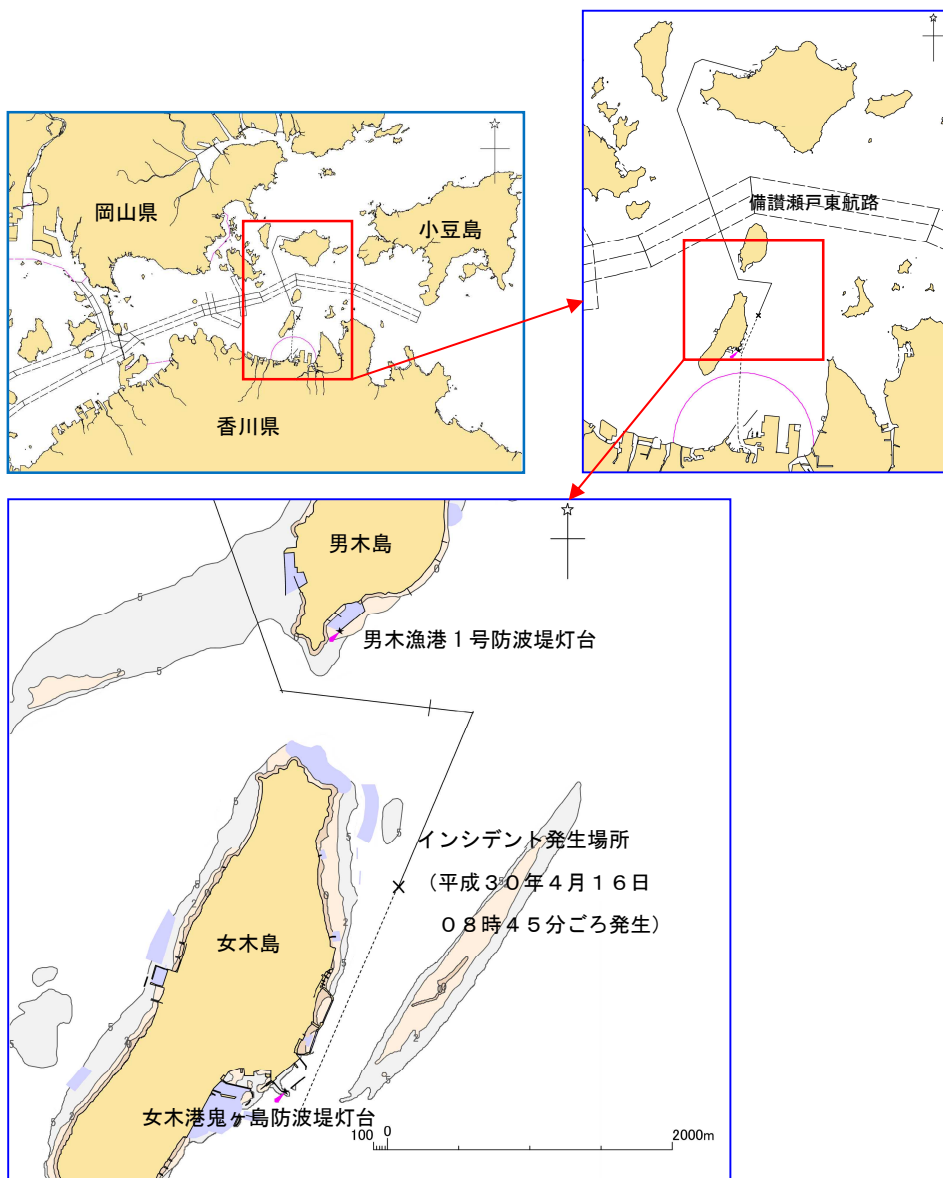
付図1 インシデント発生経過概略図

潤滑油圧力低下を示す警報音が鳴って左舷主機が停止し、その後、右舷主機のみで航行を続け、08時45分ごろ、女木島東岸沖を南南西進中、右舷主機も停止した。

船長は、機関室に赴いたところ、燃料タンクが空になっていることに気づき、A社担当者に電話で連絡して支援を求めた。

本船は、来援した僚船（旅客船、以下「僚船A」という。）に旅客3人を移乗させた後、別の僚船（フェリー、以下「僚船B」という。）に横抱きされて高松港に入港した。
