船舶インシデント調査報告書

船種 船名 油タンカー 第二天正丸
船舶番号 140896
総トン数 749トン

インシデント種類 運航不能（燃料供給不能）
発生日時 平成30年6月30日 23時45分ごろ
発生場所 福岡県新宮町相島北方沖
筑前相島灯台から真方位352° 4.8海里付近
（概位 北緯33° 50.4′ 東経130° 20.8′）

平成31年2月20日
運輸安全委員会（海事部会）議決
委員長 中橋和博
委員 佐藤雄二（部会長）
委員 田村兼吉
委員 石川敏行
委員 岡本満喜子

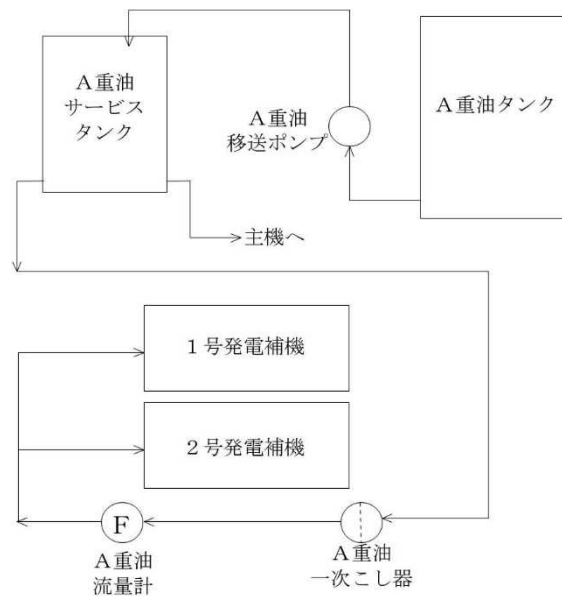
図2 A重油系統図 (概略図)

A重油は、A重油タンクから、A重油移送ポンプでA重油サービスタンクに送られた後、主機に供給される場合には、C重油一次こし器の前でC重油の配管に合流し、発電補機に供給される場合には、A重油一次こし器、A重油流量計を通して発電補機に供給されるようになっている。

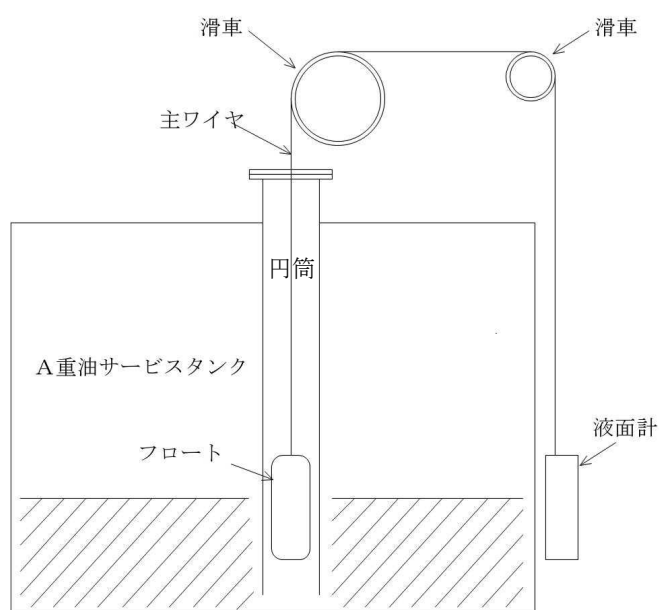
図3 本件フロートゲージ (概要)

本件フロートゲージは、フロート、ワイヤ、滑車及び液面計から構成されており、フロートがA重油サービスタンク内に設置された円筒内に、液面計が同タンク前面に取り付けられている。(図3参照)

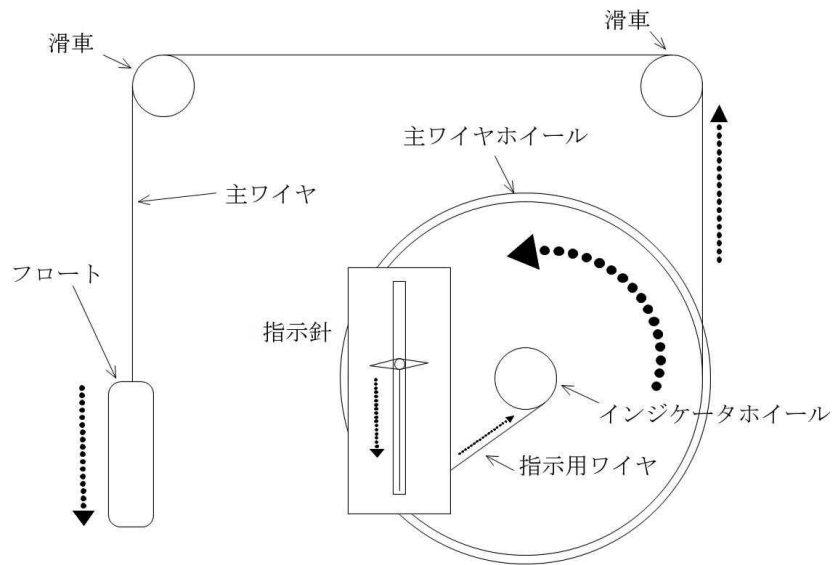
図4 液面計（概要）

本件フロートゲージは、A重油サービスタンク内の液面が下降するとフロートが下方に移動し、フロートにつながった主ワイヤが滑車を経由して液面計内の主ワイヤホイールから送り出され、同ホイールと同軸にあるインジケータホイールが、主ワイヤホイールが回転することで同時に回転し、インジケータホイールに指示用ワイヤが巻き取られて指示針が下降し、液面を示すようになっている。(図4参照)

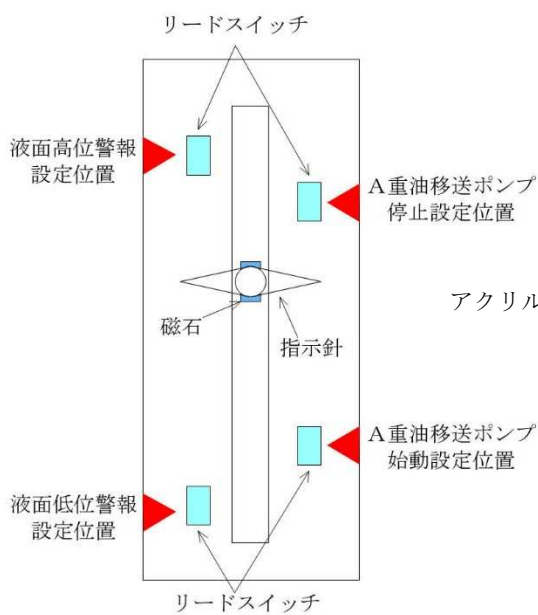
図5 各設定位置

A重油サービスタンクの液面がA重油取出口まで低下したのは、発電機原動機の運転に伴って同タンクの液面が低下していく中、液面計にあるアクリル製覗き窓の下部が液面計カバーの枠から外れて液面指示板との隙間が小さくなり、指示針が下がらなくなってA重油移送ポンプの始動スイッチ及び液面低下警報用のリードスイッチが作動せず、同移送ポンプが自動で始動しなかったものと考えられる。

液面低位警報用のリードスイッチが作動しなかったのは、同スイッチが液面計の指示針と連動しており、A重油移送ポンプ始動スイッチと同様に作動しなかったものと考えられる。このことから、乗組員にA重油サービスタンクの異常低位が警報によって知らされなかったものと考えられる。

液面計は、A重油移送ポンプの始動、停止及びA重油サービスタンクの液面高低警報用のリードスイッチ（磁気型近接スイッチ）が液面指示板の設定位置に取り付けられ、指示針が各リードスイッチの位置に達すると指示針の上下に取り付けられた磁石によりスイッチが作動するようになっており、液面の目視による確認、同ポンプの始動、停止及び同タンクの液面高低警報が一括して行われるようになっている。（図5、写真4参照）
