船舶インシデント調査報告書

船種 船名 旅客フェリー こんぴら2
船舶番号 129246 (IMO番号 8909408)
総トン数 3,633トン

インシデント種類 運航不能 (電源喪失)

発生日時 平成30年7月12日 06時39分ごろ

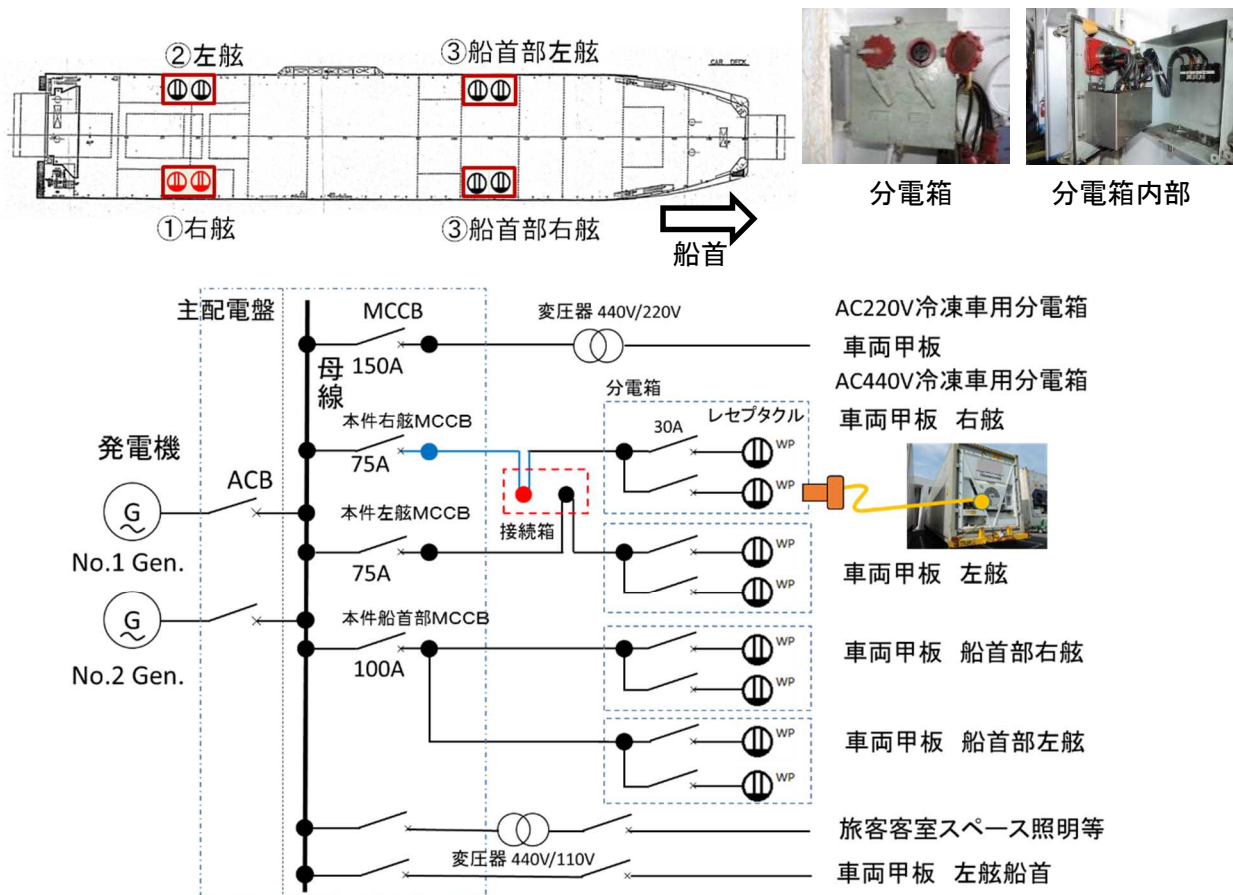
図3 車両甲板冷凍車用レセプタクルの配置と電路系統

車両甲板440V冷凍車用レセプタクルは、車両甲板に防爆型(内部の接点の着脱で生じた電気火花によってできた火炎等が器具外部に漏れることによる誘爆を防ぐ構造)のものを8口、2口ずつに分けて4基の分電箱内に設置され、電源が440V給電盤の次の3系統から供給されていた。

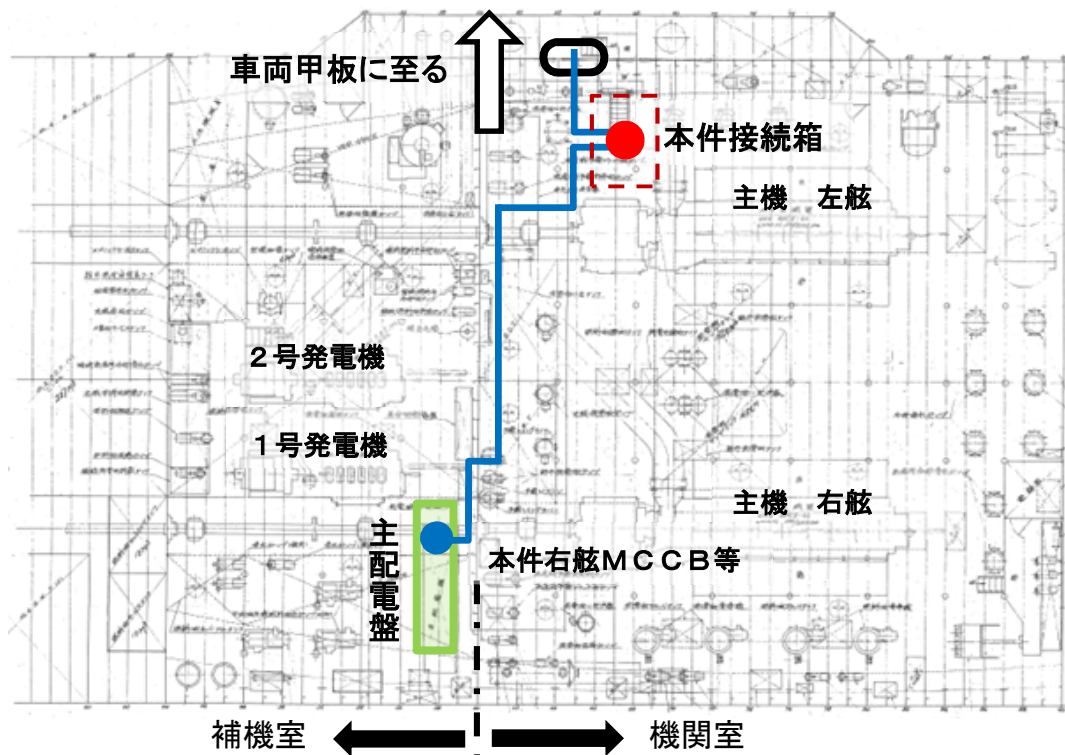
図4 機関区域における車両甲板冷凍車用レセプタクルの電路
(本電路は図3の青色で示す電路に対応)

図5に青色で示す本件右舷電路の電気器具及び配線を母線から取り外して点検を行ったところ、‘機関室の左舷船尾側に設置されていた接続箱’（以下

「本件接続箱」という。)内に次の破損が生じていた。

- ① 本件右舷電路及び本件左舷MCCBの電路（以下「本件左舷電路」という。）の配線は、接触して擦れ合った擦過傷があり、絶縁体である配線被覆が破れ、内部の導線が剥き出しとなって相间短絡、溶損及び一部断線が生じ、同配線が本件接続箱下部の貫通部から差し込まれて端子台に結線されていたが、本件接続箱の内外で固定されていなかった。

- ③ 本件接続箱本体内部の背面は、端子台下部に焼損痕が生じた。

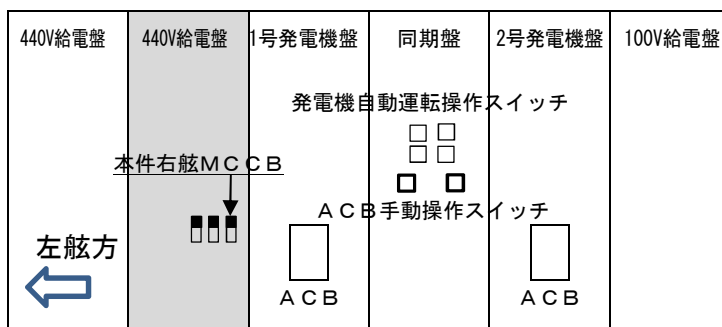
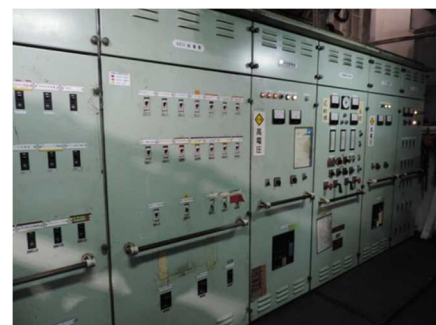
図7 主配電盤の概略図と外観

主配電盤は、機関区域の補機室右舷船首側に設置され、発電機盤2面、同期盤1面、440V給電盤2面及び100V給電盤1面から構成されており、本件右舷MCCB等が船首から2番目の440V給電盤に配置されていた。

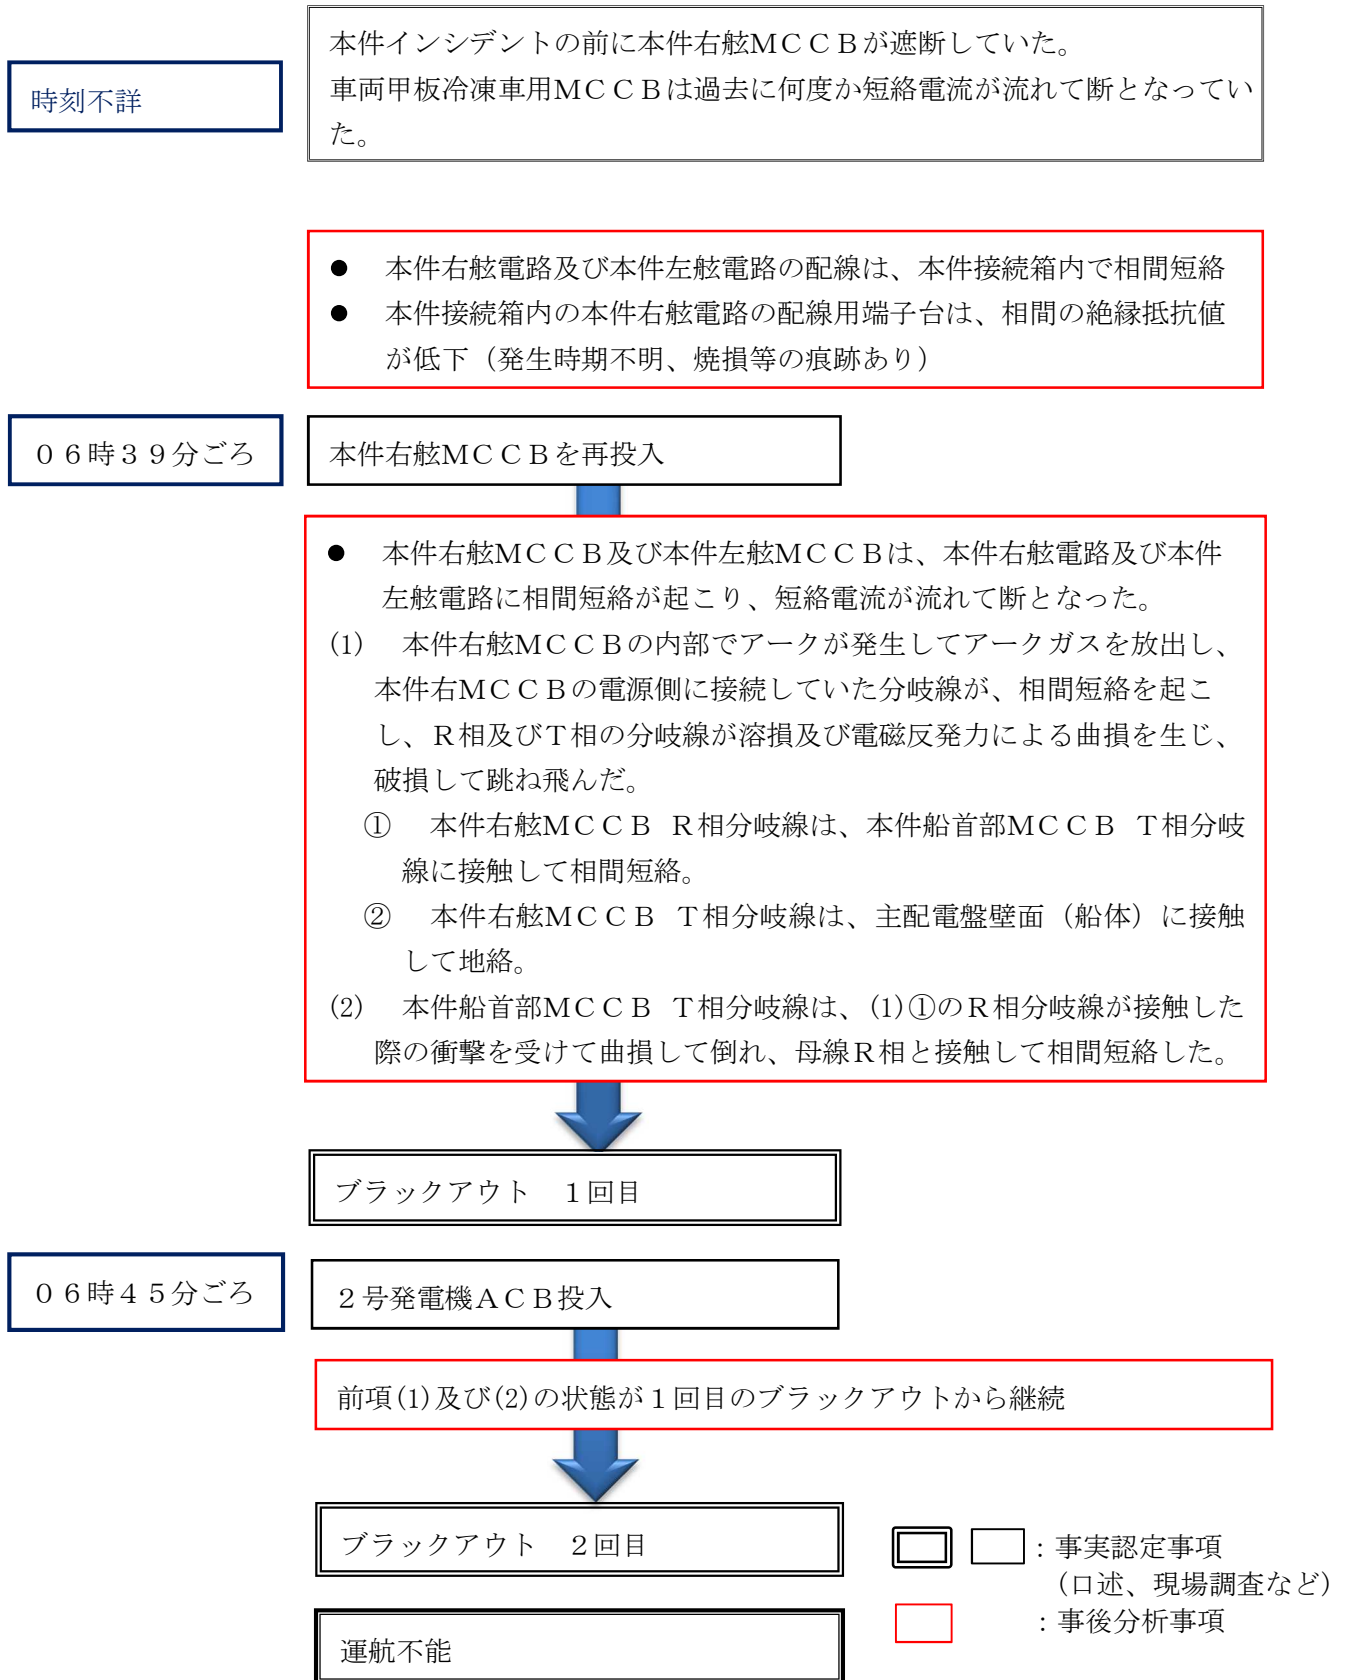
付図3 インシデント発生経過

- (5) 主配電盤の破損等は、現場調査等並びに2.9.2及び2.9.3に示す主配電盤の製造会社等の見解から、本インシデントにおいて、図2に示す分岐線の相間短絡、破損等が(1)から(4)のとおり連鎖して発生したものと推定される。
- (6) 本件右舷MCCB及び本件左舷MCCBは、外部及び内部に煤の付着、並びに主接点に点食があったことから、過去にも短絡電流が流れて断となったものと考えられ、筐体等の絶縁物が劣化していた可能性があると考えられる。
