船舶インシデント調査報告書

令和元年5月29日
 運輸安全委員会（海事専門部会）議決
 委員 佐藤 雄二（部会長）
 委員 田村 兼吉
 委員 岡本 満喜子

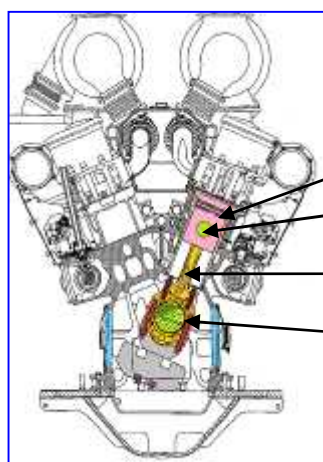
図4 主機組立略図

本船は、平成29年11月29日～12月11日の間、定期検査の目的で造船所に入渠し、主機の開放検査を受検した際、以下の工事を実施した。（表1、図4及び図5参照）

主機は、開放検査時に接続棒のカラーチェック又は磁気探査が行われておらず、また、接続棒の各ボルトの締付けトルク等の状況を明らかにする記録が残されていなかった。
