## 船舶インシデント調査報告書

令和元年6月12日

運輸安全委員会（海事専門部会）議決

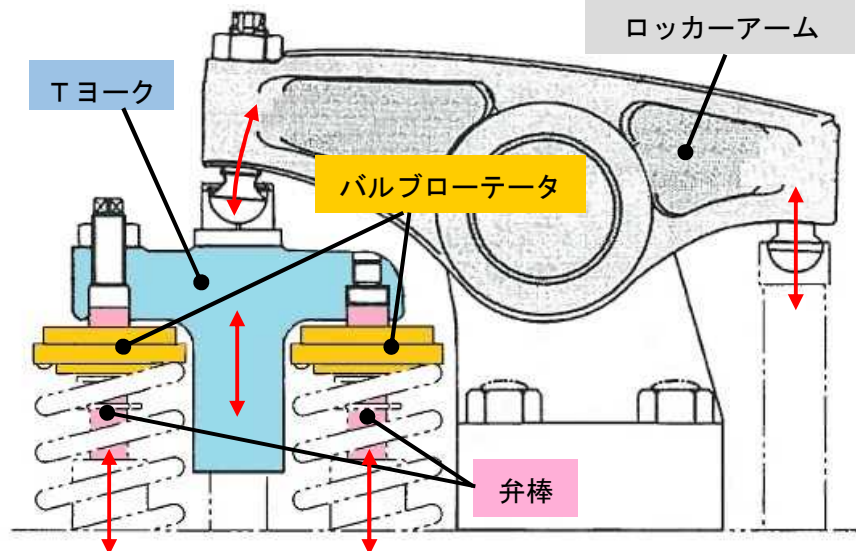
図1 動弁装置（バルブローテータとTヨーク）

主機は、各シリンダヘッドに吸気弁及び排気弁が2本ずつ取り付けられ、それぞれ1個の弁押さえティー（以下「<sup>ティ</sup>ヨーク」という。）が2本の吸気弁又は排気弁を同時に押し下げる構造となっており、弁棒が2個のくさび状の金物（バルブコッタ、以下「コッタ」という。）でバルブローテータの内側に保持されていた。（図1、図2参照）

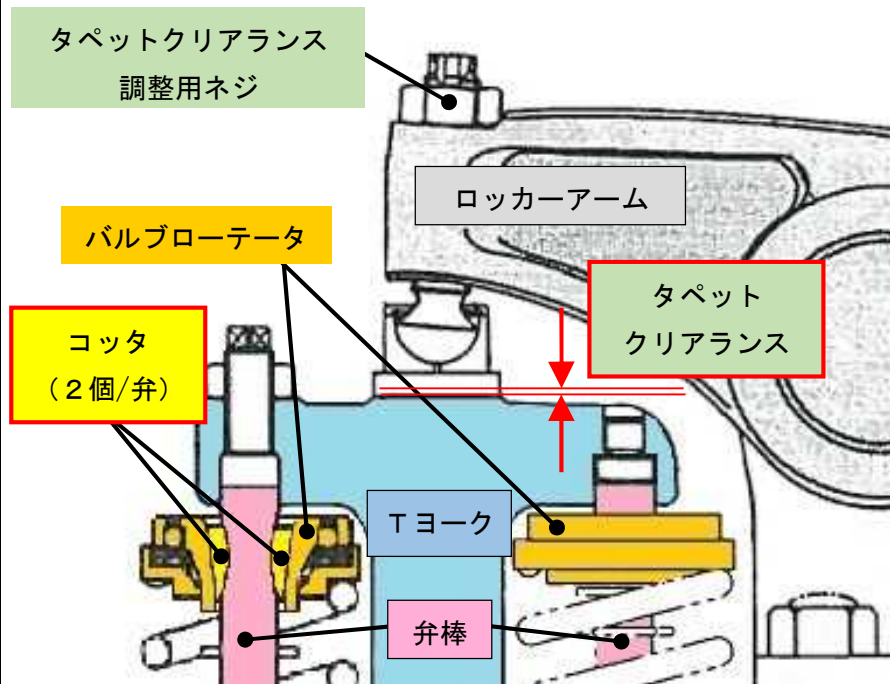
図2 バルブローテータとコッタの配置図

- (1) 本件吸気弁は、タペットクリアランスの調整不良、コッタの取扱い不良、又は、潤滑油の不足等によりコッタの内面が摩滅し、弁棒がバルブローテータから抜けて燃焼室方向に落ち、ピストンの接触により弁傘が叩かれて弁棒が折損した。(写真5参照)
