船舶インシデント調査報告書

インシデント種類	運航不能（推進器故障）
発生日時	平成30年10月3日 15時30分ごろ
発生場所	三重県志摩市大王埼南東方沖 大王埼灯台から真方位146° 8.0海里（M）付近 （概位 北緯34° 10.0′ 東経136° 59.4′）
インシデントの概要	ケミカルタンカー興祥丸は、北東進中、船尾管の軸封装置に必要な注水量を確保できなくなり、運航不能となった。
インシデント調査の経過	平成30年10月5日、本インシデントの調査を担当する主管調査官（横浜事務所）ほか1人の地方事故調査官を指名した。 原因関係者から意見聴取を行った。
事実情報 船種船名、総トン数 船舶番号、船舶所有者等 L×B×D、船質 機関、出力、進水等	ケミカルタンカー 興祥丸、498トン 143144、マツダマリン株式会社 61.07m（Lr）×10.20m×4.50m、鋼 ディーゼル機関、736kW、平成29年10月 4サイクル、回転数毎分800、6気筒、ボア220mm、使用燃料 A重油
乗組員等に関する情報	機関長 男性 36歳 五級海技士（機関）（機関限定） 免許年月日 平成24年12月20日 免状交付年月日 平成29年12月13日 免状有効期間満了日 令和4年12月19日
死傷者等	なし
損傷	なし
気象・海象	気象：天気 曇り、風向 北東、風力 1、視界 良好 海象：波高 約1m
インシデントの経過	本船は、船長及び機関長ほか4人が乗り組み、貨物（酢酸エチル等）を積載し、平成30年10月2日13時20分ごろ千葉県千葉港葛南区に向けて大分県大分市大分港を出港し、大王埼南東方沖を北東進していた。 機関長は、3日15時30分ごろ、当直機関士から船尾管の軸封装置から白煙が発生し、海水が同軸封装置から機関室内に流入している

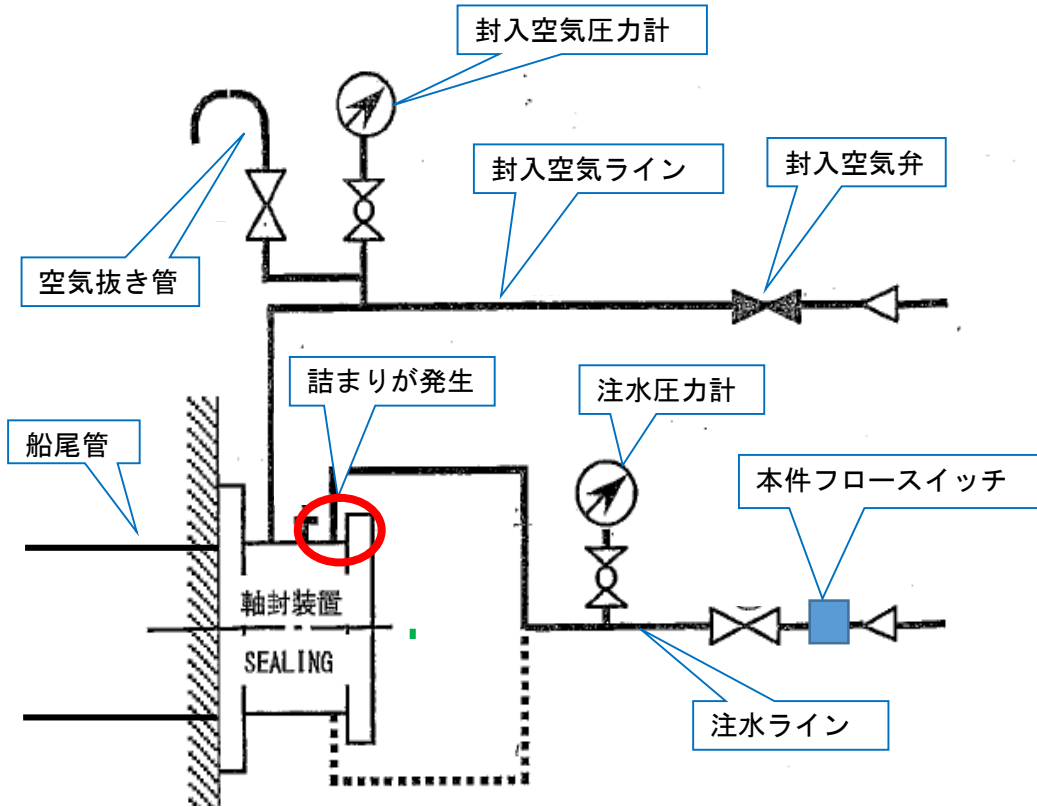
付図2 軸封装置系統概略図

<p>分析</p> <p>乗組員等の関与 船体・機関等の関与 気象・海象等の関与 判明した事項の解析</p>	<p>なし あり なし</p> <p>本船は、大王埼南東方沖を北東進中、軸封装置の注水ラインが同装置入口付近で詰まり、同装置に必要な注水量を確保できなかったことを検知できずに航行を続けたことから、船尾管軸受が焼き付いて軸封が確保できずに海水が船内に浸入し、航行ができなくなったものと考えられる。</p> <p>本船は、本件フロースイッチが検知できる流量が軸封装置の必要流量より少ない仕様となっていたことから、注水異常の警報が発せられなかったものと考えられる。</p>
<p>原因</p>	<p>本インシデントは、本船が、大王埼南東方を北東進中、軸封装置の注水ラインが同装置入口付近で詰まり、同装置に必要な注水量を確保できなかったことを検知できずに航行を続けたため、船尾管軸受が焼き付いて軸封が確保できずに海水が船内に浸入し、航行ができなくなったことにより発生したものと考えられる。</p>
<p>再発防止策</p>	<p>今後の同種事故等の再発防止に役立つ事項として、次のことが考えられる。</p> <ul style="list-style-type: none"> ・注水異常を検出するのに有効な仕様のフロースイッチを採用すること。 ・船尾管内の必要注水量を確認することができる圧力計を設置することが望ましい。
