船舶インシデント調査報告書

令和元年8月28日

運輸安全委員会（海事専門部会）議決

インシデント種類	運航不能（機関故障）
発生日時	平成31年2月7日 04時20分ごろ
発生場所	茨城県北茨城市大津岬東方沖 平潟港南防波堤灯台から真方位135°840m付近 （概位 北緯36°51.3′ 東経140°48.5′）
インシデントの概要	漁船第一高栄丸 ^{たかえい} は、航行中、主機の運転ができなくなり、運航不能となった。
インシデント調査の経過	平成31年3月18日、本インシデントの調査を担当する主管調査官（横浜事務所）ほか1人の地方事故調査官を指名した。 原因関係者から意見聴取を行った。
事実情報 船種船名、総トン数 船舶番号、船舶所有者等 L×B×D、船質 機関、出力、進水等	漁船 第一高栄丸、19トン IG2-2565（漁船登録番号）、株式会社第一高栄丸 17.00m (Lr) × 4.51m × 1.89m、FRP ディーゼル機関、610kW、平成11年7月 第210-46949号（船舶検査済票の番号） 4サイクル、回転数毎分1,880、6気筒、ボア155mm、使用燃料A重油
乗組員等に関する情報	船長 男性 58歳 一級小型船舶操縦士・特殊小型船舶操縦士・特定 免許登録日 昭和60年10月4日 免許証交付日 平成29年10月11日 （令和5年9月2日まで有効）
死傷者等	なし
損傷	なし
気象・海象	気象：天気 晴れ、風向 南西、風力 2、視界 良好 海象：波高 約1.5m
インシデントの経過	本船は、船長ほか4人が乗り組み、主機の暖機運転を約10分間行って異常のないことを確認した後、沖合底びき網漁の目的で、平成31年2月7日03時55分ごろ千葉県銚子市犬吠埼北東方沖の漁場に向け、茨城県北茨城市平潟港を出港した。 本船は、主機を回転数毎分1,500に増速して南東進中、04時

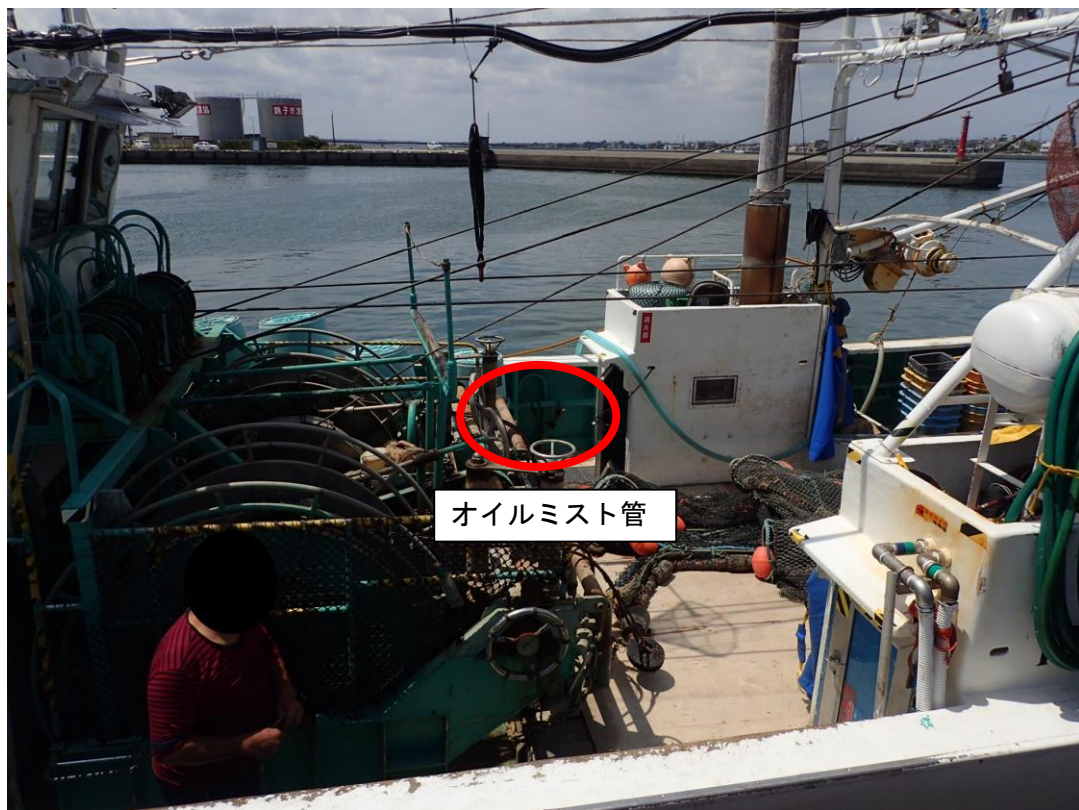
写真2 オイルミスト管（船外）

<p>05分ごろ乗組員が右舷中央部に設置された主機のオイルミスト管から白煙が大量に発生し、主機から異音が聞こえたので船長に報告した。</p> <p>船長は、目的地への航行の継続が困難であると判断し、主機の回転数を落とし、平潟港へ向けて帰航を開始したが、04時20分ごろ平潟港南東方沖を北西進中、主機が停止して航行不能となった。</p> <p>本船は、船長が船舶電話で所属する漁業協同組合に、本インシデントの発生を連絡するとともに、僚船に救助を要請し、来援した僚船にえい航され、05時50分ごろ平潟港の岸壁に着岸した。</p> <p>本船は、本インシデント発生時、乗組員が機関室に赴き、主機を調査したところ、主機の警報が発せられておらず、潤滑油圧力計も正常値を示していた。</p> <p>(付図1 インシデント発生場所概略図、写真1 本船、写真2 オイルミスト管(船外)、写真3 オイルミスト管(船内) 参照)</p>
<p>その他の事項</p>	<p>船長は、平成11年7月ごろから本船に船長として乗り組んでおり、本インシデント発生時まで主機に不具合が発生した経験はなかった。</p> <p>本船は、平成29年の定期検査で主機の開放点検を行った際、不具合は認められていなかった。</p> <p>本船の主機は、本インシデント後、機関修理業者に陸揚げされ、開放点検が行われた結果、2番シリンダ(船尾から2番目のシリンダ)に潤滑油の供給が阻害されたことによる不具合が認められ、不具合の状況が次のとおりであった。</p> <p>(1) 2番シリンダのシリンダライナ及びピストンに焼付きが確認された。(図1参照)</p> <div data-bbox="582 1384 1380 1668" data-label="Image"> </div> <p>図1 2番シリンダ</p> <p>(2) 2番シリンダのクランクピンメタルに焼付き及び剥離が認められた。(図2参照)</p>
