## 船舶インシデント調査報告書

令和元年 8 月 28 日

運輸安全委員会（海事専門部会）議決

インシデント種類	運航不能（機関故障）
発生日時	平成30年10月31日 04時45分ごろ
発生場所	京都府京丹後市犬ヶ岬 <sup>いぬが</sup> 北方沖 経ヶ岬 <sup>きょうが</sup> 灯台から真方位275° 4.4海里（M）付近 （概位 北緯35° 47.0′ 東経135° 08.0′）
インシデントの概要	貨物船やつふさは、東南東進中、主機の運転ができなくなり、運航不能となった。
インシデント調査の経過	平成30年12月21日、本インシデントの調査を担当する主管調査官（神戸事務所）ほか1人の地方事故調査官を指名した。 原因関係者から意見聴取を行った。
事実情報 船種船名、総トン数 船舶番号、船舶所有者等 L×B×D、船質 機関、出力、進水等	貨物船 やつふさ、498トン 134849、明港汽船株式会社（A社） 76.43m×12.00m×7.00m、鋼 ディーゼル機関、735kW、平成7年2月 4サイクル、回転数毎分240、6気筒、ボア310mm、使用燃料 AC混合重油、平成6年11月機関製造
乗組員等に関する情報	船長 男性 68歳 三級海技士（航海） 免許年月日 昭和51年7月2日 免状交付年月日 平成29年12月4日 免状有効期間満了日 令和4年12月3日 機関長 男性 67歳 五級海技士（機関）（機関限定） 免許年月日 昭和55年10月2日 免状交付年月日 平成26年12月25日 免状有効期間満了日 令和2年3月21日
死傷者等	なし
損傷	なし
気象・海象	気象：天気 曇り、風向 南、風力 2、視界 良好 海象：波高 約1.7m
インシデントの経過	本船は、船長及び機関長ほか2人が乗り組み、石膏 <sup>せっこう</sup> 約700tを積載し、新潟県糸魚川市 <sup>いとがわ ひめかわ</sup> 姫川港に向け、主機を回転数毎分約230（約

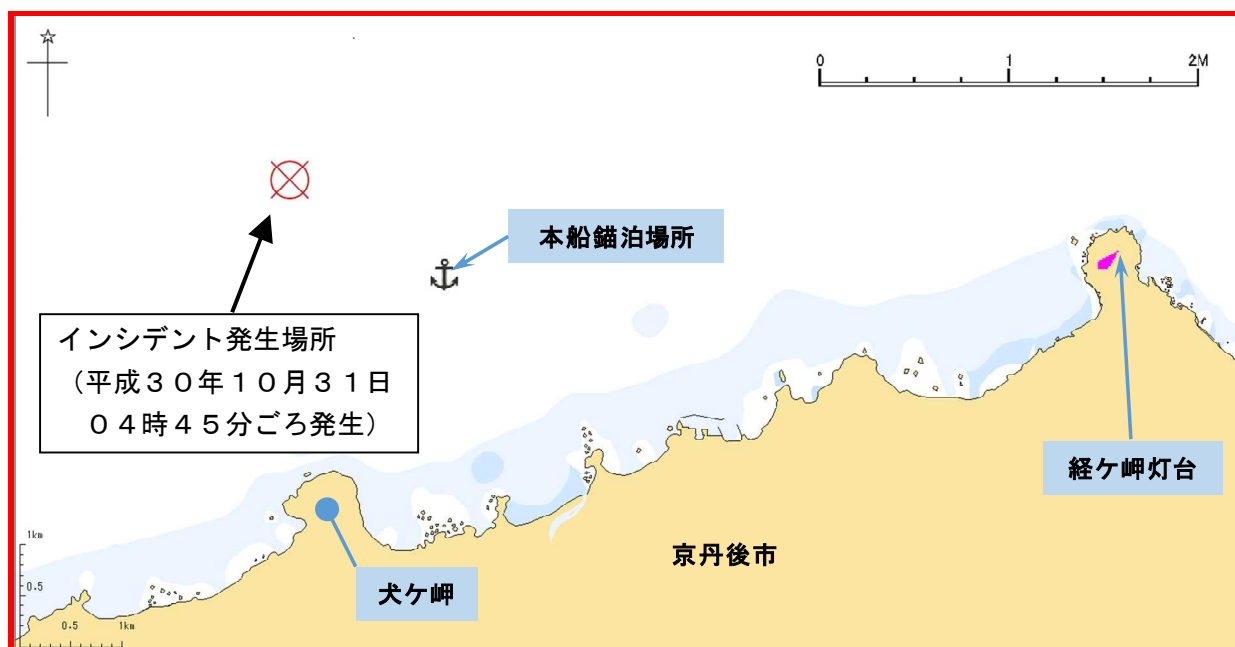
付図2 吸気弁側ロッカーアームのずれ状況

<p>100%負荷)とし、犬ヶ岬北方沖を約9.4ノットの対地速力で東南東進していた。</p> <p>本船は、平成30年10月31日04時45分ごろ、機関長が機関室からノッキング*1音が聞こえたので機関室に入り、主機の3番シリンダ付近から異音が出ていることを確認して点検したところ、吸気弁側ロッカーアームが正しい位置からずれが生じて吸気弁の弁棒端から外れており、吸気弁が正常に動いていないことが分かった。</p> <p>機関長は、船長に主機の運転ができなくなったことを報告した後に主機を停止し、船長が自力での航行を断念してA社に救助を要請した。</p> <p>本船は、犬ヶ岬北東方沖で錨泊して救助船の到着を待ち、11月1日来援した引船に京都府舞鶴市舞鶴港までえい航された。</p> <p>A社担当者は、機関製造会社(以下「B社」という。)に確認したところ、機関整備会社が本インシデント発生の数日前に潤滑油の供給不足が原因で摩耗した「3番シリンダのロッカーアームの軸」(以下「本件軸」という。)を交換しており、その際、本件軸に「ロッカーアームの位置決め用スリーブ」(以下「本件スリーブ」という。)を装着していないことが分かった。</p> <p>機関長は、本船が舞鶴港で錨泊後、A社担当者と共に、本件軸に本件スリーブを装着し、破損した吸気弁及びバルブローテータを交換して動弁装置を復旧した。</p> <p>(付図1 インシデント発生場所概略図、付図2 吸気弁側ロッカーアームのずれ状況、付図3 本件軸の形状の新旧違い 参照)</p>
<p>その他の事項</p>	<p>本船は、船首側から順にシリンダ番号が付された過給機付ディーゼル機関の主機を機関室の中央付近に据付け、本件軸の軸上に吸気側と排気側のロッカーアームをそれぞれ1本ずつ装備し、各ロッカーアームが吸気弁又は排気弁を動かしていた。</p> <p>機関整備会社は、B社が平成10年に本件軸の形状を変更したことに伴って新たに本件スリーブを装着する必要があることを知らなかった。</p> <p>機関長及びA社担当者は、本件軸の形状が新旧で異なることに気が付いていたが、交換した日が週末でB社と連絡が取れず、確認することができなかった。また、B社は、変更の内容に関する周知を行っていなかった。</p> <p>B社は、本件軸等を納品した際、新たに必要とする本件スリーブを本件軸とは別の箱に入れていたので、機関長、A社担当者及び機関整</p>

備会社は本件スリーブの用途に気が付かなかった。
<b>分析</b> 乗組員等の関与 船体・機関等の関与 気象・海象等の関与 判明した事項の解析	あり あり なし 本船は、犬ヶ岬北方沖を東南東進中、主機の3番シリンダの吸気弁側ロッカーアームが正しい位置からずれたことから、吸気弁が正常に動かなくなって主機の運転ができなくなり、運航不能となったものと考えられる。 本船及び機関整備会社は、本件軸の形状変更が知られておらず、本件軸交換時に本件スリーブを装着せずにロッカーアームを組み立てていたことから、主機の運転中に吸気弁側ロッカーアームが正規の位置からずれたものと考えられる。
<b>原因</b>	本インシデントは、夜間、本船が、犬ヶ岬北方沖を東南東進中、主機の3番シリンダの吸気弁側ロッカーアームが正しい位置からずれたため、吸気弁が正常に動かなくなり、主機の運転ができなくなったことにより発生したものと考えられる。
<b>再発防止策</b>	B社は、本インシデント発生後、再発防止策として本件軸の形状変更に関する技術書を作成し、船主各社、整備会社等に周知を行った。 今後の同種事故等の再発防止に役立つ事項として、次のことが考えられる。 <ul style="list-style-type: none"> <li>・ 主機を修理した後は、修理の結果を十分に確認すること。</li> <li>・ 部品を交換する時には形状や構造をよく理解して復旧を行い、懸念が発生した際、確実に機関製造会社等に確認すること。</li> <li>・ 機関製造会社は、部品の設計変更を行った際、その詳細を船主及び機関整備会社に書面等にて確実に周知すること。</li> </ul>
