## 船舶インシデント調査報告書

インシデント種類	運航不能（機関故障）
発生日時	令和元年5月23日 06時15分ごろ
発生場所	兵庫県姫路市家島港 家島港北防波堤灯台から真方位050° 210m付近 （概位 北緯34° 41.1′ 東経134° 32.6′）
インシデントの概要	貨物船兼砂利運搬船いざなぎは、北東進中、主機の運転ができなくなり、運航不能となった。
インシデント調査の経過	令和元年8月13日、本インシデントの調査を担当する主管調査官（神戸事務所）ほか1人の地方事故調査官を指名した。 原因関係者から意見聴取を行った。
<b>事実情報</b> 船種船名、総トン数 船舶番号、船舶所有者等 L×B×D、船質 機関、出力、進水等	貨物船兼砂利運搬船 いざなぎ、488トン 134794、株式会社SMHD（A社） 71.55m×13.00m×7.10m、鋼 ディーゼル機関、736kW、平成8年6月 4サイクル、回転数毎分230、6気筒、ボア340mm、使用燃料 A重油、平成8年4月機関製造
乗組員等に関する情報	船長 男性 60歳 四級海技士（航海） 免許年月日 平成10年7月31日 免状交付年月日 平成30年3月22日 免状有効期間満了日 令和5年7月30日 機関長 男性 45歳 六級海技士（機関）（機関限定） 免許年月日 平成28年12月5日 免状交付年月日 平成28年12月5日 免状有効期間満了日 令和3年12月4日
死傷者等	なし
損傷	なし
気象・海象	気象：天気 晴れ、風向 北、風力 2、視界 良好 海象：海上 平穏
インシデントの経過	本船は、船長及び機関長ほか4人が乗り組み、令和元年5月23日06時00分ごろ空船の状態で見浜港川崎区に向けて家島港を出港

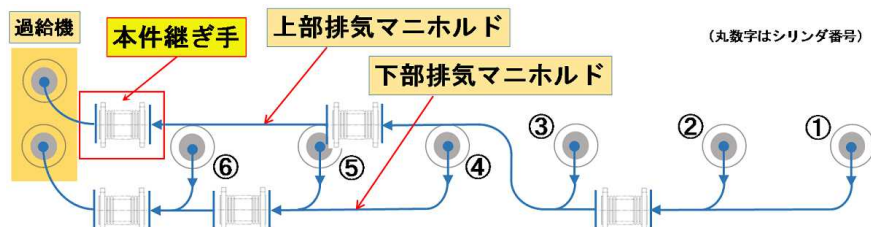
図1 排気マニホルドの組立図（参考）

主機は、1番、2番及び3番シリンダから排出された排気ガスが本件継ぎ手を取り付けた上部排気マニホルドに、また、4番、5番及び6番シリンダから排出された排気ガスが下部排気マニホルドにそれぞれ導かれて、両排気マニホルドから過給機に供給されていた。（図1参照）
