船舶インシデント調査報告書

令和2年1月29日
 運輸安全委員会（海事専門部会）議決
 委員 佐藤 雄二（部会長）
 委員 田村 兼吉
 委員 岡本 満喜子

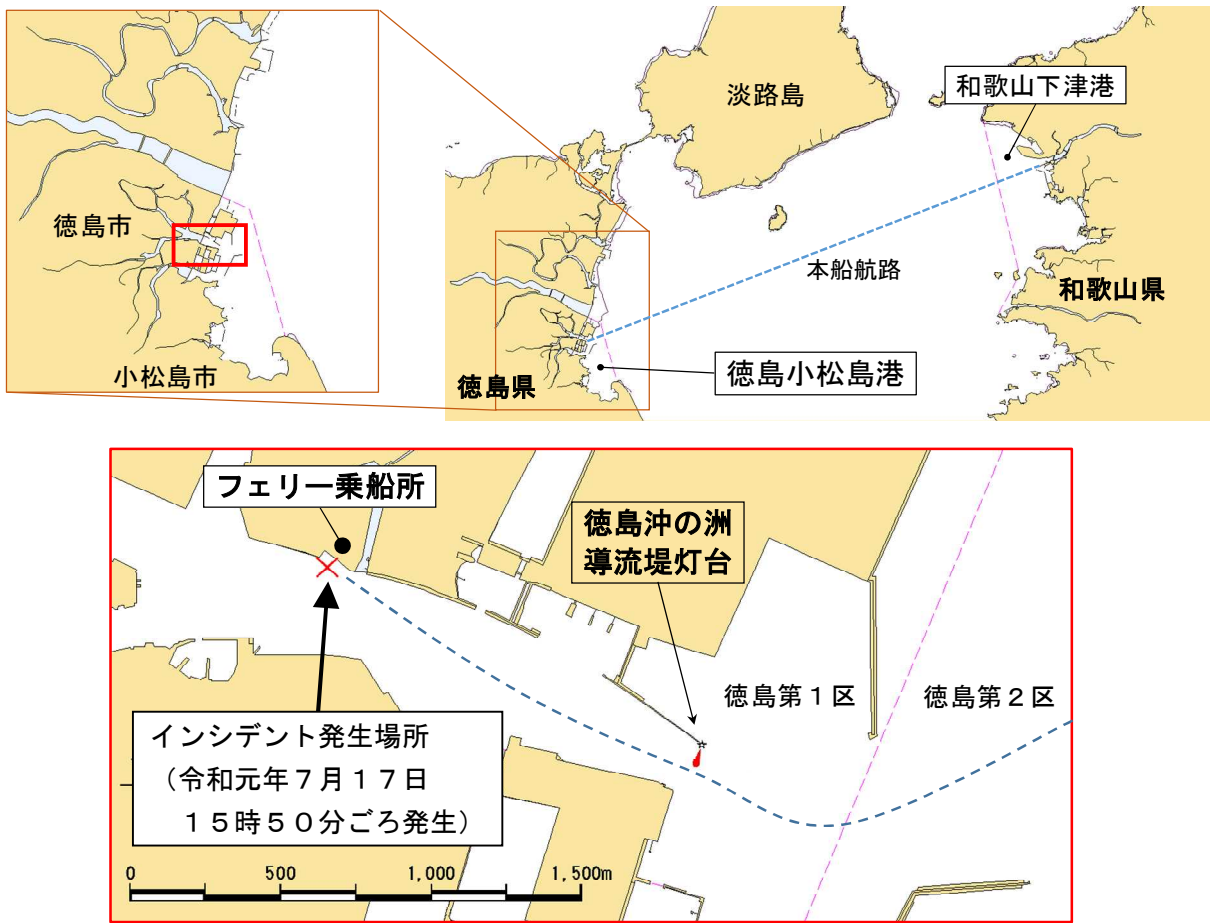
付図1 インシデント発生場所概略図

インシデント種類	運航障害
発生日時	令和元年7月17日 15時50分ごろ
発生場所	徳島県徳島小松島港徳島第1区 <small>こまつしま</small> 徳島沖 <small>おきす</small> の洲導流堤灯台から真方位296°1,390m付近 （概位 北緯34°03.4′ 東経134°35.0′）
インシデントの概要	旅客船兼自動車航走船フェリーかつらぎは、着岸作業中、バウスタが使用できなくなり、運航が障害された。
インシデント調査の経過	令和元年7月23日、本インシデントの調査を担当する主管調査官（神戸事務所）ほか1人の地方事故調査官を指名した。 原因関係者から意見聴取を行った。
事実情報 船種船名、総トン数 船舶番号、船舶所有者等 L×B×D、船質 機関、出力、進水等	旅客船兼自動車航走船 フェリーかつらぎ、2,620トン 135035、南海フェリー株式会社（A社） 108.00m×17.50m×11.10m、鋼 ディーゼル機関2基、7,943kW（合計）、平成10年12月
乗組員等に関する情報	船長 男性 51歳 二級海技士（航海） 免許年月日 平成11年8月12日 免状交付年月日 令和元年7月1日 免状有効期間満了日 令和6年8月11日 機関長 男性 41歳 三級海技士（機関） 免許年月日 平成12年3月28日 免状交付年月日 平成27年2月25日 免状有効期間満了日 令和2年3月27日
死傷者等	なし
損傷	なし
気象・海象	気象：天気 薄曇り、風向 南東、風力 3、視界 良好 海象：海上 平穏
インシデントの経過	本船は、船長及び機関長ほか10人が乗り組み、旅客41人を乗せて車両19台を積載し、船橋に船長ほか6人を、船首部及び船尾部にそれぞれ2人を配置し、令和元年7月17日15時43分ごろ、徳島小松島港徳島第1区のフェリー乗船所に向け、約9.9ノットの対地
