船舶インシデント調査報告書

インシデント種類	運航不能（機関故障）
発生日時	令和元年7月28日 01時00分ごろ
発生場所	和歌山県串本町 ^{かしの} 檜野埼東北東方沖 檜野埼灯台から真方位067° 24.0海里（M）付近 （概位 北緯33° 37.6′ 東経136° 18.2′）
インシデントの概要	貨物船さんふらわあとうきょうは、東北東進中、主機のオイルミスト警報が発せられ、減速航行して入港した後、主機の運転ができなくなり、運航不能となった。
インシデント調査の経過	令和元年9月6日、本インシデントの調査を担当する主管調査官（横浜事務所）ほか1人の地方事故調査官を指名した。 原因関係者から意見聴取を行った。
事実情報 船種船名、総トン数 船舶番号、船舶所有者等 L×B×D、船質 機関、出力、進水等	貨物船 さんふらわあとうきょう、10,503トン 134435、 ^{ほうせい} 鳳生汽船株式会社（A社） 166.90m×27.00m×17.94m、鋼 ディーゼル機関、15,345kW、平成15年8月 2サイクル、回転数毎分127、9気筒、ボア520mm、使用燃料 C重油
乗組員等に関する情報	船長 男性 64歳 三級海技士（航海） 免許年月日 昭和53年6月2日 免状交付年月日 平成30年3月29日 免状有効期間満了日 令和5年4月29日 機関長 男性 59歳 三級海技士（機関） 免許年月日 平成9年12月3日 免状交付年月日 平成29年10月11日 免状有効期間満了日 令和4年12月2日
死傷者等	なし
損傷	なし
気象・海象	気象：天気 晴れ、風向 南南西、風力 3、視界 良好 海象：波高 約1.0m

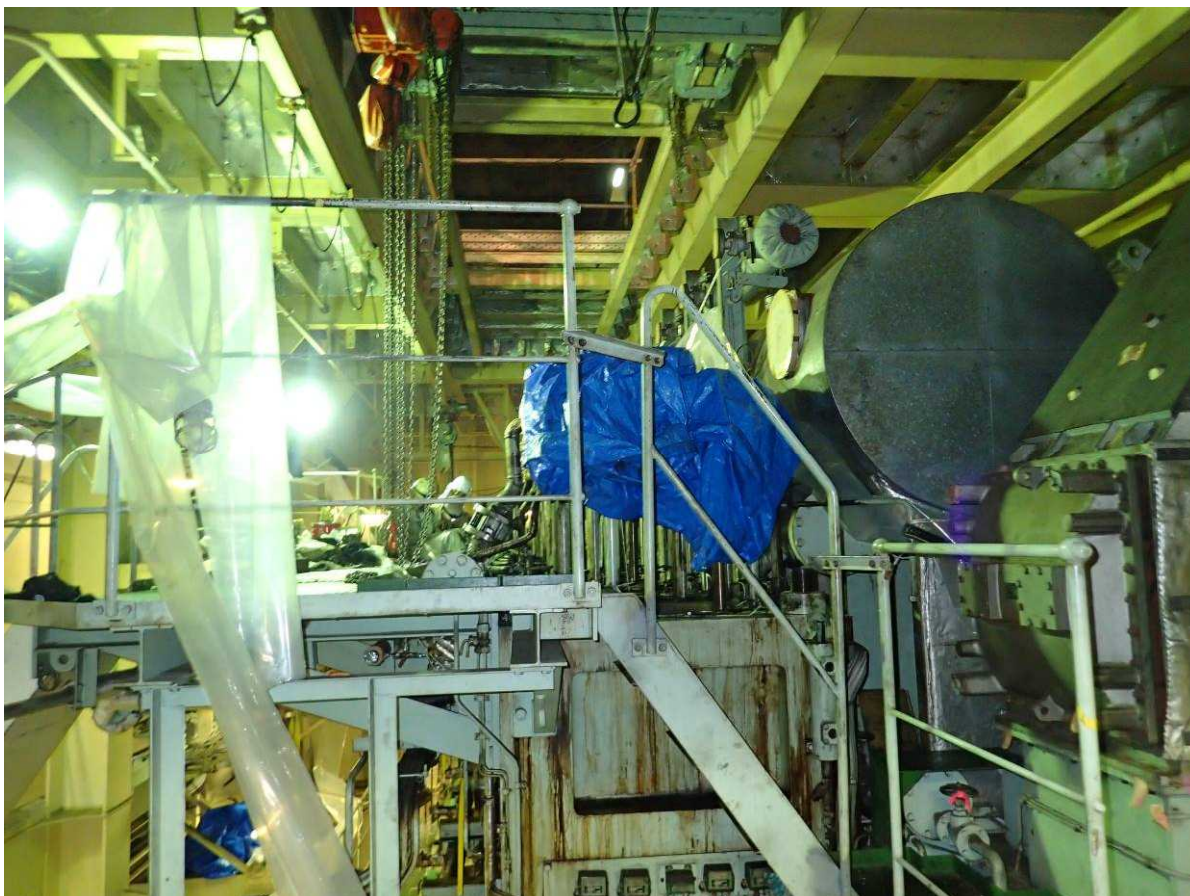
写真2 主機

<p>分析</p> <p>乗組員等の関与</p> <p>船体・機関等の関与</p> <p>気象・海象等の関与</p> <p>判明した事項の解析</p>	<p>あり</p> <p>あり</p> <p>なし</p> <p>本船は、樫野埼東北東方沖を東北東進中、主機の5～7番主軸受が焼き付いたことから、主機の運転ができなくなり、運航不能となったものと推定される。</p> <p>本船は、5～7番主軸受の摩耗が進行し、クランクジャーナル軸と</p>

<p>主軸受メタルに間隙が生じたことから、潤滑油膜を保持できず、同メタルが焼き付いたものと考えられる。</p> <p>本船は、5番主軸受に振動が発生していたことから、同軸受メタルの摩耗が進行した可能性があると考えられる。</p> <p>船舶所有者の工務担当者は、3か月毎に行われていた潤滑油の性状分析時に金属成分の分析を実施しなかったことから、同主軸受の摩耗が進行していたことに気付かなかったものと考えられる。</p>
原因	<p>本インシデントは、夜間、本船が、潤滑油の性状分析時に金属成分の分析が行われていない状況下、檜野埼東北東方沖を東北東進中、主機の5～7番主軸受が焼き付いたため、主機の運転ができなくなったことにより発生したものと推定される。</p>
再発防止策	<p>今後の同種事故等の再発防止に役立つ事項として、次のことが考えられる。</p> <ul style="list-style-type: none"> ・乗組員は、本件警報が発せられた場合、確実に原因を追求し、原因が把握されない場合、主機を始動させないこと。 ・乗組員は、定期的に行われる潤滑油の性状分析の際、金属成分の分析を行い、金属成分が含まれる等異常が認められたら直ちに修理すること。
