船舶インシデント調査報告書

令和2年3月25日
 運輸安全委員会（海事専門部会）議決
 委員 佐藤 雄二（部会長）
 委員 田村 兼吉
 委員 岡本 満喜子

インシデント種類	運航不能（推進器故障）
発生日時	令和元年12月10日 16時35分ごろ
発生場所	山口県長門市川尻岬北東方沖 長門川尻岬灯台から真方位059° 1.6海里（M）付近 （概位 北緯34° 27.3′ 東経131° 00.0′）
インシデントの概要	プレジャーボートAzumiは、東南東進中、推進器が動かなくなり、運航不能となった。
インシデント調査の経過	令和元年12月17日、本インシデントの調査を担当する主管調査官（門司事務所）ほか1人の地方事故調査官を指名した。 原因関係者から意見聴取を行った。
事実情報 船種船名、総トン数 船舶番号、船舶所有者等 L×B×D、船質 機関、出力、進水等	プレジャーボート Azumi、5トン未満 291-35661山口、個人所有 6.80m（Lr）×2.56m×1.17m、FRP ディーゼル機関、77kW、平成7年9月 4サイクル、連続最大回転数毎分3,250、4気筒、使用燃料軽油
乗組員等に関する情報	船長 男性 49歳 一級小型船舶操縦士・特殊小型船舶操縦士・特定 免許登録日 平成22年12月10日 免許証交付日 平成27年5月7日 （令和2年12月9日まで有効）
死傷者等	なし
損傷	なし
気象・海象	気象：天気 晴れ、風 南南西、風速 約3m/s、視界 良好 海象：海上 平穏
インシデントの経過	本船は、船長が1人で乗り組み、友人2人を乗せ、令和元年12月10日07時00分ごろ長門市今岬北方沖に向けて長門市仙崎港を出港した。 本船は、今岬北方沖で釣りを行った後、川尻岬北方沖に移動し、機関を停止して釣りをを行い、16時30分ごろ帰途についた。 本船は、川尻岬北東方沖を主機回転数毎分約3,100、約18ノットの対地速力で東南東進中、16時35分ごろ船尾方付近でカコー

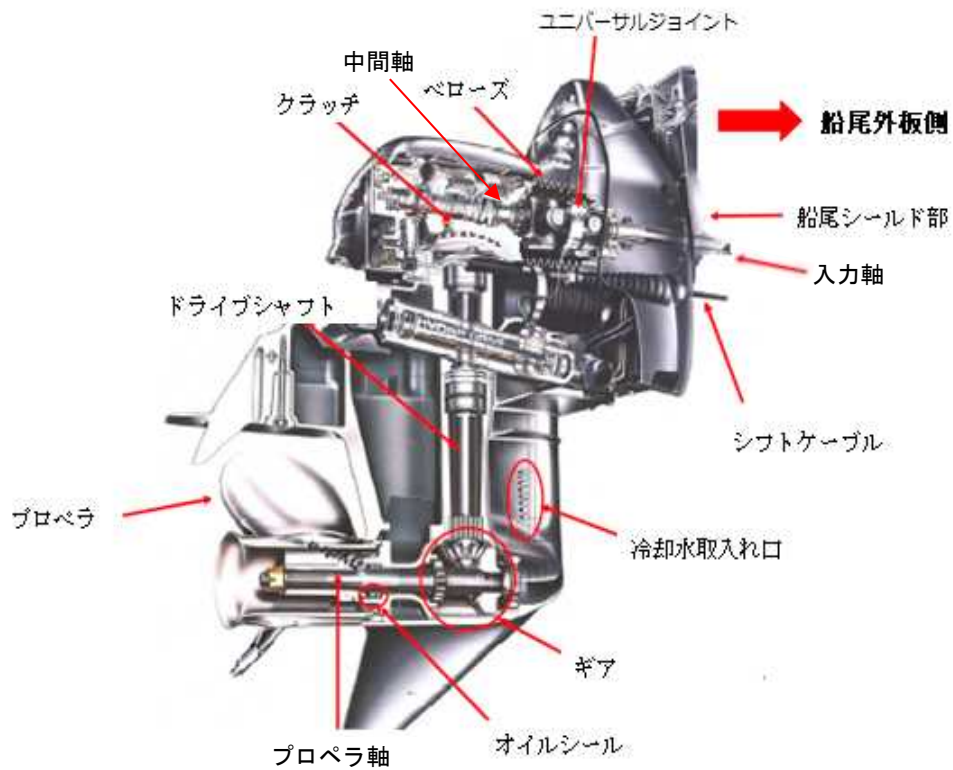
付図2 アウトドライブの略図

<p>ンという音がして推力がなくなり、運航不能となった。</p> <p>船長は、主機を中立運転として推進器及び機関室を調査したところ、主機には異常を認めず、機関室にわずかな浸水を認めたものの、原因がわからなかったため、118番通報で海上保安庁に救助を要請した。</p> <p>本船は、来援した漁船にえい航されて長門市川尻漁港に入港し、後日、仙崎港のマリーナにまで回航された。</p> <p>本船は、機関整備業者が推進器の点検を行ったところ、アウトドライブ内ユニバーサルジョイントの十字軸のベアリングが破損し、中間軸及び連結金具のヨーク（継ぎ手）部がねじ切れた状態で破断しており、主機の動力がプロペラ軸に伝達されていないことが分かった。</p> <p>（付図1 インシデント発生場所概略図、付図2 アウトドライブの略図、付図3 ユニバーサルジョイントの略図、写真1 本船の状況 参照）</p>
<p>その他の事項</p>	<p>ユニバーサルジョイントは、主機の出力軸と繋がる軸（以下「入力軸」という。）のヨーク部、中間軸のヨーク部、連結金具、十字軸、ニードルベアリング（以下「ベアリング」という。）等から構成され、連結金具のヨーク部と中部と交差する入力軸及び中間軸のヨーク部とが4軸にベアリング等を組み込んだ十字軸で連結され、自在に回転できるような構造となっていた。</p> <p>本船は、平成18年ごろ中古で購入されており、平成27年ごろにベローズ、軸封装置等を交換した際に、ユニバーサルジョイント部の作動状況に異常がなく、また、平成31年4月に上架した際にもベローズ等に異常が認められていなかった。</p> <p>（付図3 ユニバーサルジョイントの略図、写真2 ユニバーサルジョイントの損傷状況 参照）</p>
<p>分析</p> <p>乗組員等の関与</p> <p>船体・機関等の関与</p> <p>気象・海象等の関与</p> <p>判明した事項の解析</p>	<p>なし</p> <p>あり</p> <p>なし</p> <p>本船は、川尻岬北東方沖を東南東進中、アウトドライブ内ユニバーサルジョイントの中間軸及び連結金具のヨーク部に組み込まれた十字軸のベアリングが経年使用で衰耗して破損したことから、同ベアリングが可動できなくなり、ヨーク部が回転力で生じた過大なねじり応力によって破断し、主機の動力がプロペラ軸に伝達できなくなり、運航不能になったものと考えられる。</p>

じり応力によって破断し、主機の動力がプロペラ軸に伝達できなくなったことにより発生したものと考えられる。
再発防止策	今後の同種事故等の再発防止に役立つ事項として、次のことが考えられる。 <ul style="list-style-type: none">・アウトドライブを開放整備する際には、ユニバーサルジョイントのベアリング部の点検を行うことが望ましい。
