船舶インシデント調査報告書

令和2年5月27日

運輸安全委員会（海事専門部会）議決

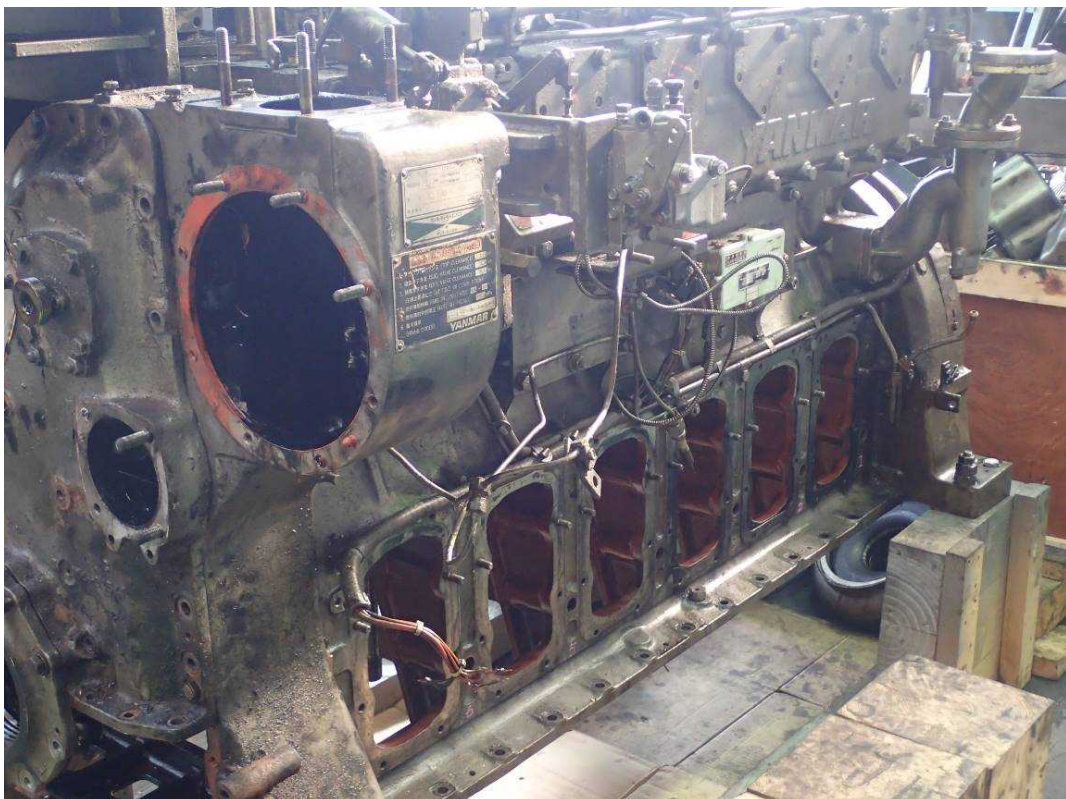
写真2 主機

<p>許容値を超えた水分がそれぞれ検出された。</p> <p>(7) 潤滑油圧力センサ及び温調弁は、不具合が認められなかった。</p> <p>主機の潤滑油は、主機のケーシングからクランク軸内部の潤滑油経路を通じて軸受、ピストンピン、シリンダライナ等の各部に供給されるようになっていたものの、3番クランクピンメタルがクランク軸に焼き付いて回転したので、潤滑油経路が塞がれ、3番ピストンに潤滑油が供給できない状態となっていた。</p> <p>本船は、平成29年6月に定期検査を受検した際においても、ピストン全数を抜き出し、分解、オーバーホールされており、異常は認められず、平成27年度の間接検査受検時の検査結果と照合しても、クランクピンメタルの異常摩耗等が認められなかった。</p> <p>本船は、出漁後約1か月毎に燃料等の補給の目的で入港する際、主機内部の潤滑油を陸揚げした後、本件タンク底部の取出弁を開放して主機に潤滑油を補給し、新しい潤滑油をドラム缶から200ℓずつ本件タンクに補給していた。</p> <p>機関長は、2年前に本件タンク底部の取出口から潤滑油をサンプリングした際、水分が混入しているのを認めたことがあったが、直近の1年は水の混入を認めなかったため、潤滑油補給時のサンプリングを行っていなかった。</p> <p>本船は、出漁中、機関長が、適宜主機の潤滑油量を計測し、本件タンク底部の取出弁を開放して補給していた。</p> <p>本船は、主機の取扱説明書によれば、運転時間200時間毎に潤滑油の交換を推奨されていたが、本船の潤滑油の交換周期が約400時間であった。</p> <p>本船は、交換した潤滑油の性状分析を行っていなかった。</p> <p>(付図2 潤滑油補給系統、写真3 3番シリンダのクランクピンメタル、写真4 3番シリンダピストン、写真5 3番シリンダピストンピン、写真6 クランク軸3番シリンダピン部、写真7 本件タンク 参照)</p>
<p>分析</p> <p>乗組員等の関与</p> <p>船体・機関等の関与</p> <p>気象・海象等の関与</p> <p>判明した事項の解析</p>	<p>なし</p> <p>あり</p> <p>なし</p> <p>本船は、金華山東方沖で操業中、潤滑油を主機に補給する際、潤滑油補給時のサンプリングが行われておらず、本件タンクの底部に溜まった水分が主機内に供給されたことから、潤滑油が劣化して主機の3番シリンダのクランクピンメタルがクランク軸に焼き付いて回転し、潤滑油経路が塞がれてシリンダライナ及びピストンが焼き付き、主機の運転ができなくなり、運航不能となったものと考えられる。</p> <p>本船は、乗組員が、2年前に本件タンク底部のサンプラインから潤</p>
