船舶インシデント調査報告書

令和2年10月28日
運輸安全委員会（海事専門部会）議決

インシデント種類	運航阻害
発生日時	令和元年7月14日 12時15分ごろ
発生場所	青森県佐井村 ^{やげやま} 焼山埼南南西方沖 牛滝港西防波堤灯台から真方位193°4.3海里（M）付近 （概位 北緯41°13.5′ 東経140°46.6′）
インシデントの概要	旅客船 ^{ゆめ} 夢の平成号は、右舷主機の冷却海水が漏れ ^{へいせい} いし、右舷主機の回転数が上げられず、運航が阻害された。
インシデント調査の経過	令和元年7月29日、本インシデントの調査を担当する主管調査官（仙台事務所）ほか1人の地方事故調査官を指名した。 原因関係者から意見聴取を行った。
事実情報 船種船名、総トン数 船舶番号、船舶所有者等 L×B×D、船質 機関、出力、進水等	旅客船 夢の平成号、19トン 243-19860青森、青森県むつ市 11.96m（Lr）×4.98m×1.94m、FRP ディーゼル機関2基、船内機、544.2kW（合計）、4サイクル、回転数毎分2,250、6気筒、ボア117.9mm、使用燃料軽油、平成元年7月
乗組員等に関する情報	船長 男性 64歳 一級小型船舶操縦士・特殊小型船舶操縦士・特定 免許登録日 昭和50年1月16日 免許証交付日 平成30年12月14日 （令和6年8月31日まで有効）
死傷者等	なし
損傷	なし
気象・海象	気象：天気 晴れ、風向 東北東、風速 約5.1m/s、視界 良好 海象：波高 約1.0m、潮汐 上げ潮の中央期
インシデントの経過	本船は、船長及び甲板員が乗り組み、旅客10人を乗せ、青森県むつ市 ^{わきのさわ} 脇野沢港を出港し、佐井村 ^{ほとけがうら} の仏ヶ浦遊覧の目的で、同村仏ヶ浦港に向けて焼山埼北北西方沖を北東進中、令和元年7月14日11時20分ごろ、操舵室の「右舷主機計器パネル内の冷却水温度の異常を示す「冷却水温」の赤色ランプ」（以下「本件警告ランプ」という。）が点灯すると共に警報音を発した。 船長は、主機を中立運転とし、甲板員に主機の点検を行わせたところ

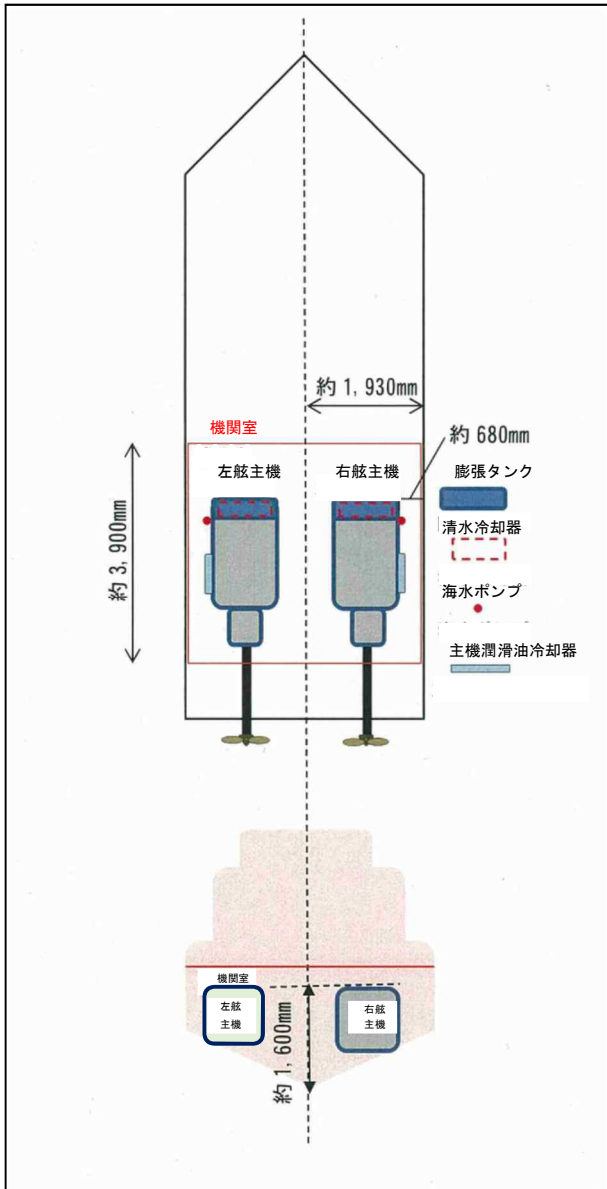
付図2 主機配置概略図

船長は、16日に主機修理業者が両舷主機を始動してアイドリング状態で点検を行ったが漏水箇所が見つからず、港外で速力を上げながら確認したところ、主機の回転数が約1,000rpmに達したところで、'右舷主機の清水冷却器入口と冷却海水ポンプ出口に接続された鑄鉄製の冷却海水連絡管'(以下「本件海水管」という。)をつなぐ'ゴム製の継手'(以下「本件継手」という。)部から海水が漏水して

<p>いる状況を主機修理業者と共に認めた。</p> <p>本船は、脇野沢港に戻り、主機修理業者が本件継手を取り外そうとしたところ、本件継手との接続部で本件海水管が破断した。</p> <p>(付図1 インシデント発生場所概略図、付図2 主機配置概略図、付図3 主機冷却水系統付属機器及び配管図、写真1 本船、写真2 本件海水管と本件継手、写真3 本件海水管の腐食状況 参照)</p>
<p>その他の事項</p>	<p>冷却海水系統は、海水が船底の海水取入れ口から船底コックを経て冷却海水ポンプで吸引加圧され、本件継手で本件海水管と接続された清水冷却器、空気冷却器の順に通水されたのち再び清水冷却器に戻り、その後潤滑油冷却器、減速機のクラッチ潤滑油冷却器の順に冷却したのち船外に排出される配管となっていた。</p> <p>冷却海水ポンプは、主機駆動のプーリとVベルトで連結され、主機の回転数の上昇と共に同ポンプの吐出圧力が上昇するようになっていた。</p> <p>本船は、甲板員が、ふだん、主機始動後、主機周辺及び機関室内の見回りを行っていたが、機関室の両舷側壁と主機の間が狭く、付近に主機付属の機器駆動用Vベルトが回転していて危険なので、離れたところから目視で主機の運転状態の確認を行い、主機停止中に主機冷却海水管系の点検は行われていなかった。</p> <p>船長は、本インシデント発生前、旅客から脇野沢港で下船した後の予定を聞いていた。</p> <p>本船は、4月から10月の運航に備え、毎年、冬季運休時に、主機を含む船体維持のための定期点検及び整備等が行われていた。</p> <p>取り外し前の本件海水管と本件継手部には、海水漏えい痕が認められ、取り外し後の本件海水管の破断面は、製造時の肉厚が維持されているものの、砂粒状に崩れた状態で、破断部分に黒鉛化腐食*1が確認された。</p> <p>船長は、船員歴が約25年で、本船の船長歴が約3年の経験を有していたが、黒鉛化腐食に関する知見は有していなかった。</p> <p>本船は、本インシデント後、本件海水管、本件継手及び清水冷却器出口側管と主機潤滑油冷却器入口側管とをつなぐゴム製継手が新替えされた。(図1参照)</p>
