船舶インシデント調査報告書

令和2年10月28日

運輸安全委員会（海事専門部会）議決

インシデント種類	運航不能（機関故障）
発生日時	令和元年8月16日 16時00分ごろ
発生場所	東京都小笠原村沖ノ鳥島南西方沖 沖ノ鳥島灯台から真方位224°360海里（M）付近 （概位 北緯16°02.0′ 東経131°41.0′）
インシデントの概要	漁船 ^{だい} オ三金盛丸 ^{きんせい} は、北北西進中、主機の逆転減速機が破損して、運航不能となった。
インシデント調査の経過	令和元年12月16日、本インシデントの調査を担当する主管調査官（神戸事務所）ほか1人の地方事故調査官を指名した。 原因関係者から意見聴取を行った。
事実情報 船種船名、総トン数 船舶番号、船舶所有者等 L×B×D、船質 機関、出力、進水等	漁船 オ三金盛丸、19トン ON2-0463（漁船登録番号）、個人所有 14.99m×3.62m×1.43m、FRP ディーゼル機関、船内機、434.0kW、昭和60年10月8日 296-18288（船舶検査済票の番号） 4サイクル、回転数毎分1,900、6気筒、ボア150mm、使用燃料A重油
乗組員等に関する情報	船長 男性 51歳 一級小型船舶操縦士 免許登録日 平成19年9月6日 免許証交付日 平成30年6月13日 （令和5年6月12日まで有効）
死傷者等	なし
損傷	なし
気象・海象	気象：天気 晴れ、風向 北東、風力 不明、視界 良好 海象：うねり 波向北東、波高約1.5m
インシデントの経過	本船は、船長ほか5人（全員インドネシア共和国籍）が乗り組み、令和元年7月29日沖縄県那覇市 ^{なは} 泊漁港（定係港）を出港し、フィリピン共和国ミンダナオ島東方沖で操業中、8月13日07時30分ごろ機関故障を起こした外国籍漁船の乗組員を收容し、無線で状況を沖縄県漁業無線通信センターに連絡した。 本船は、沖縄県漁業無線通信センターから通報を受けた海上保安庁

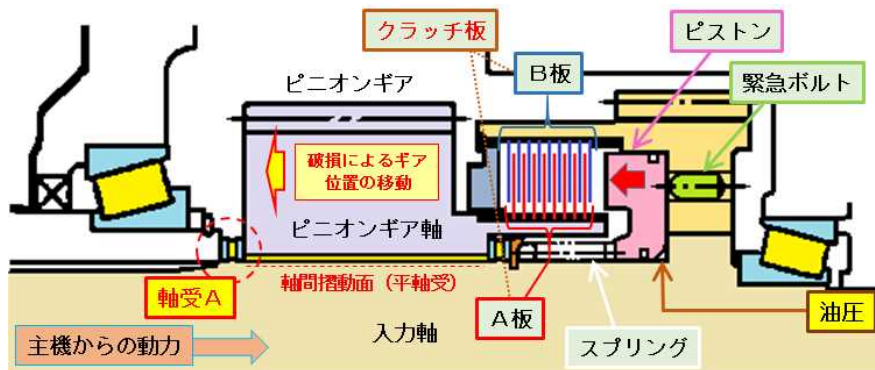
図1 本件クラッチのクラッチ部概略図

- (1) 前進用ピニオンギア軸及びピニオンギア軸側クラッチ板に割損、前進用ピニオンギア軸と入力軸との摺動面の軸受 (平軸受) のメタルに剝離 (図1参照)
- (2) 主機からの動力を伝達する入力軸上に装備されている「主機連結部側スラスト針状コロ軸受」 (以下「軸受A」という。) が破損し、その破片がギアケース底部に残留していた。
- (3) プロペラへ動力を伝達する出力軸の主ギアの歯面に破損
- (4) 本件クラッチに内蔵された潤滑油ポンプの主軸 (駆動軸) 側ニ

本件クラッチは、平行軸タイプの縦異心型逆転減速機で、動力を伝達する湿式多板クラッチ部には、多層の金属製円盤（A板）と摩擦板（B板）とを交互に組み合わせたクラッチ板を前進側ピニオンギア軸及び後進側ピニオンギア軸にそれぞれ1組ずつ配し、ピストンに油圧を作用させことによりA板とB板を密着させ、ピニオンギア軸に動力を伝える構造であった。(図1参照)

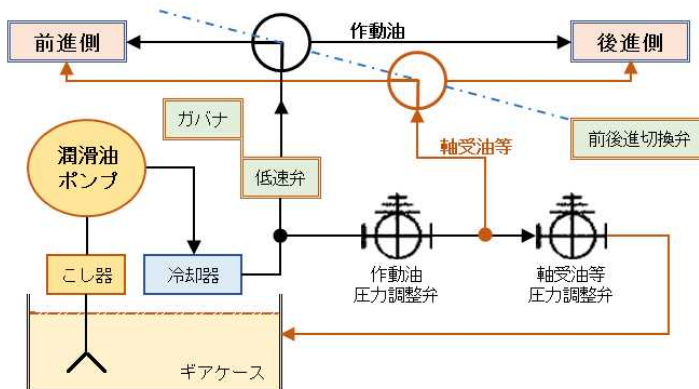
図2 本件クラッチの作動油及び軸受油等の概略図

本件クラッチは、潤滑油ポンプで加圧した潤滑油の一部を作動油として圧力調整弁及び前後進切換弁等を介して前進用又は後進用クラッチのピストン部に、残りの潤滑油を別の圧力調整弁を介して前進用又は後進用ピニオンギア軸の摺動面（平軸受）等の潤滑用とクラッチ板等の冷却用にそれぞれ供給していた。(図2参照)
