# 船舶インシデント調査報告書

船種 船名 貨物船 第八盛山丸  
船舶番号 137043  
総トン数 498トン

インシデント種類 運航不能（機関故障）

発生日時 令和2年4月19日 17時00分ごろ

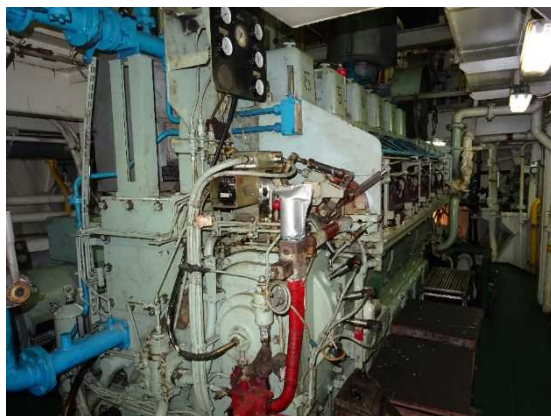
写真5 主機

主機は、立型水冷直接噴射式4サイクル6シリンダのトランクピストン型ディーゼル機関で、C重油及びA重油を燃料油として使用することができ、本インシデント時、C重油を使用していた。（写真5参照）

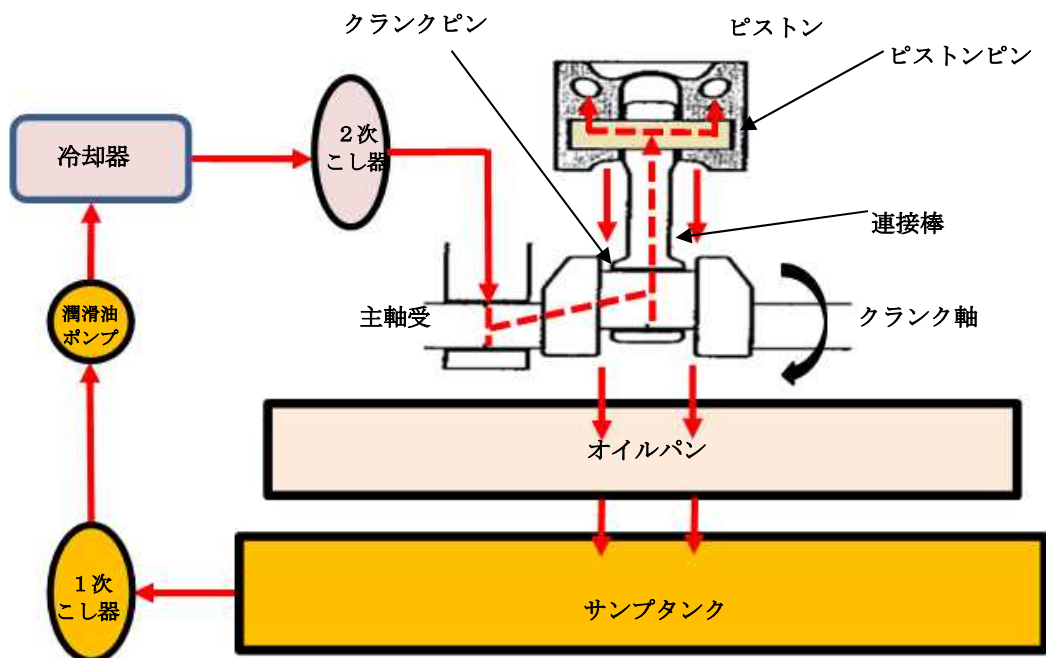
図2 潤滑油系統図

本船の主機に使用されている潤滑油は、トランクピストン油であり、ピストンとライナの摺動面において、潤滑し焼付きを防止すると同時に燃料油の硫黄分から生成する硫酸によるライナ及びピストンリングの硫酸腐食を防止する酸中和の役割が求められている。

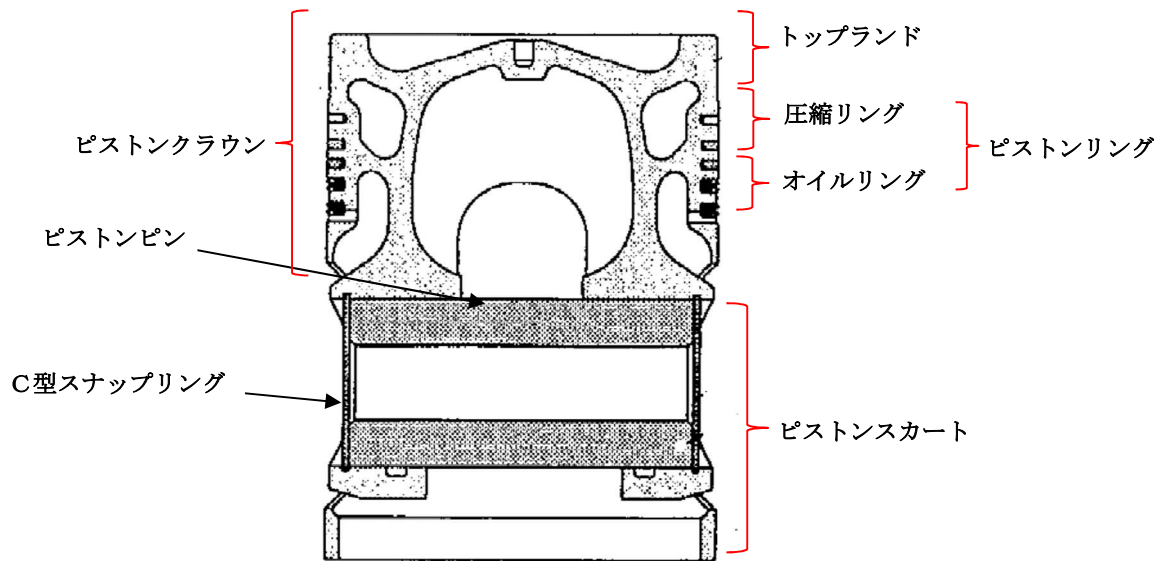
図3 ピストン

- (4) 本船は、主機の燃料油をHSC重油からLSC重油に変更した際、潤滑油について従来の高塩基価潤滑油を使用し続け、ライナ内面が鏡面状態になったことから、十分な油膜が保持できなくなり、5番シリンダでスカフィングが発生し、プロテクトリングとピストンクラウンのトップランドが固着したものと考えられる。
- (5) 本船は、主機の5番シリンダにおいて、プロテクトリングとピストンクラウンのトップランドが固着した状況下、ピストンがクランク軸の回転によって接続棒で下へ引っ張られ、ピストンスカートがピストンピンを起点として割れて破損したものと考えられる。

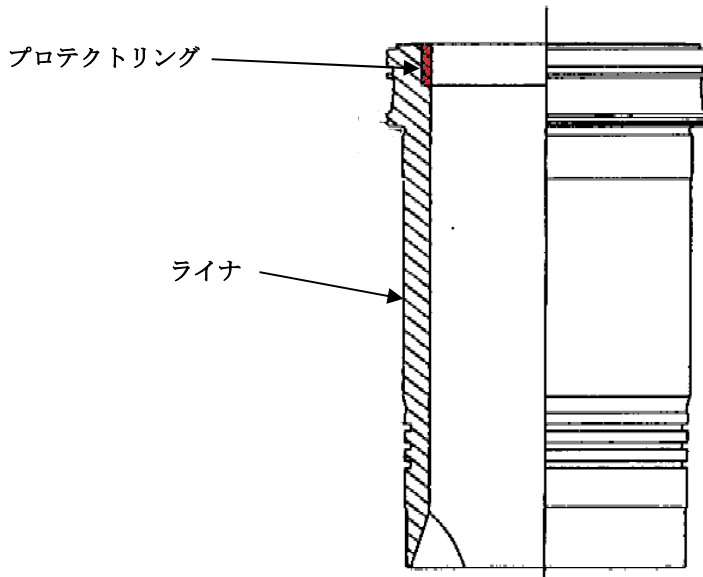
図4 ライナ

シリンダライナ内面が鏡面状態になったのは、ピストンクラウンのトップランドやリング溝に硬質のカルシウムが堆積して析出し、ボアポリッシュによる摩耗をしたことによる可能性があると考えられる。

本インシデント時、5番シリンダのライナは、内面がボアポリッシュ\*5による摩耗で凹凸がなくなり鏡面状態となっていた。

\*5 「ボアポリッシュ」とは、ピストンクラウンのトップランド側面に堆積した燃焼残渣物等がピストンの往復運動の度にライナ内面を研磨して鏡面状に摩耗することをいう。

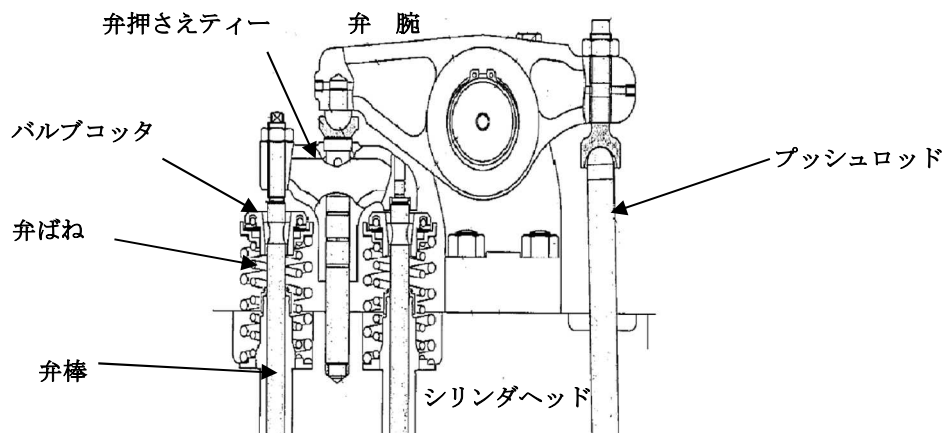
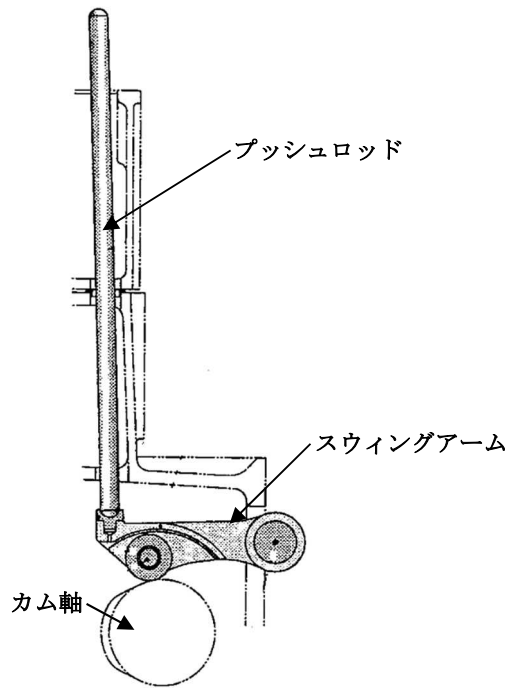
図5 動弁装置-1

- (6) 本船は、主機の5番シリンダにおいて、破損したピストンスカートがクランク軸の回転によってライナ内で振れ回ってライナに損傷を与え、破片がクランク室下部のオイルパンに落下したものと考えられる。
- (7) 本船は、主機の5番シリンダにおいて、プロテクトリングとピストンクラウンのトップランドとが上死点付近で固着したことから、吸気弁及び排気弁が開閉によりピストン頂部に接触してバルブスタンプを発生したものと考えられる。
