船舶インシデント調査報告書

令和3年1月13日

運輸安全委員会（海事専門部会）議決

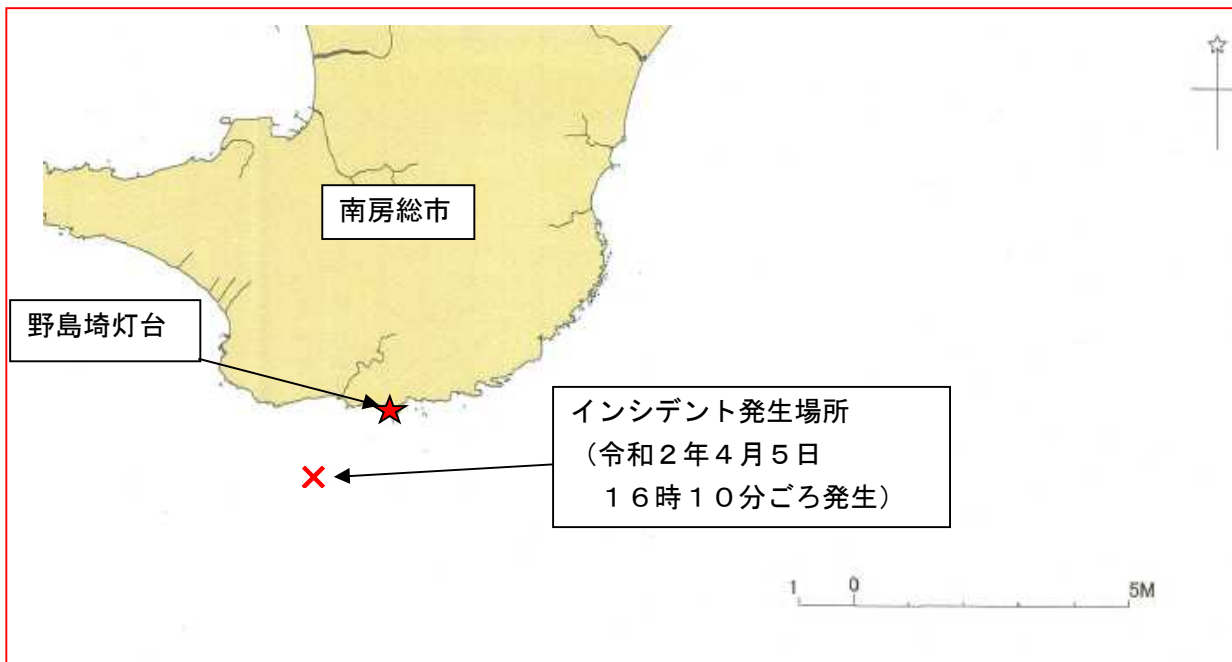
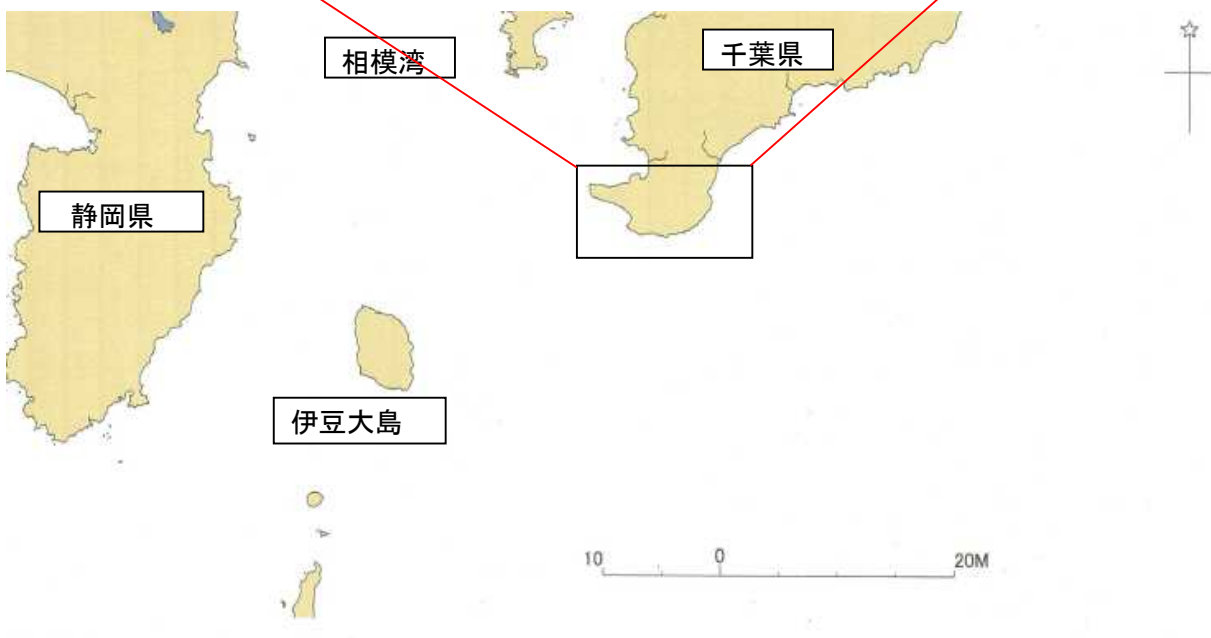
付図1 インシデント発生場所概略図

インシデント種類	運航不能(燃料不足)
発生日時	令和2年4月5日 16時10分ごろ
発生場所	千葉県南房総市野島埼南西方沖 野島埼灯台から真方位237° 2.3海里(M)付近 (概位 北緯34° 52.8′ 東経139° 51.2′)
インシデントの概要	貨物船第十二朝日丸 ^{あさひ} は、西進中、燃料が欠乏し、主機の運転ができなくなり、運航不能となった。
インシデント調査の経過	令和2年5月13日、本インシデントの調査を担当する主管調査官（横浜事務所）ほか1人の地方事故調査官を指名した。 原因関係者から意見聴取を行った。
事実情報 船種船名、総トン数 船舶番号、船舶所有者等 L×B×D、船質 機関、出力、進水等	貨物船 第十二朝日丸、499トン 143636、有限会社執行海運 71.61m(Lr)×12.00m×7.10m、鋼 ディーゼル機関、735kW、令和元年7月 4サイクル、回転数毎分260、6気筒、ボア310mm、使用燃料 A重油
乗組員等に関する情報	船長 男性 63歳 四級海技士（航海） 免許年月日 昭和52年2月4日 免状交付年月日 令和2年1月24日 免状有効期間満了日 令和7年4月18日 機関長 男性 72歳 四級海技士（機関） 免許年月日 平成10年8月27日 免状交付年月日 平成30年8月23日 免状有効期間満了日 令和5年8月26日
死傷者等	なし
損傷	なし
気象・海象	気象：天気 晴れ、風向 東北東、風力 2、視界 良好 海象：波高 約1.0m
インシデントの経過	本船は、船長及び機関長ほか2人が乗り組み、小麦約1,500t
