船舶インシデント調査報告書

運輸安全委員会（海事専門部会）議決

インシデント種類	運航不能（機関故障）
発生日時	令和2年5月26日 05時00分ごろ
発生場所	千葉県銚子市 <small>いぬぼう</small> 犬吠埼東方沖 犬吠埼灯台から真方位084° 470海里（M）付近 （概位 北緯36° 08.5′ 東経150° 32.0′）
インシデントの概要	漁船第八十五 <small>いなり</small> 稲荷丸は、航行中、排気ガス温度が上昇して主機の運転ができなくなり、運航不能となった。
インシデント調査の経過	令和2年8月13日、本インシデントの調査を担当する主管調査官（横浜事務所）ほか1人の地方事故調査官を指名した。 原因関係者から意見聴取を行った。
事実情報 船種船名、総トン数 船舶番号、船舶所有者等 L×B×D、船質 機関、出力、進水等	漁船 第八十五稲荷丸、499トン 140112、有限会社廣屋 56.99m (Lr) × 9.50m × 4.45m、鋼 ディーゼル機関、船内機、1,471kW、平成16年12月 4サイクル、回転数毎分660、6気筒、ボア280mm、使用燃料 C重油
乗組員等に関する情報	漁労長 63歳 三級海技士（航海） 免許年月日 平成2年2月8日 免状交付年月日 令和2年1月9日 免状有効期間満了日 令和7年2月7日 船長 28歳 三級海技士（航海） 免許年月日 平成24年3月23日 免状交付年月日 平成29年2月13日 免状有効期間満了日 令和4年3月22日 機関長 48歳 三級海技士（機関） 免許年月日 平成16年3月22日 免状交付年月日 平成31年1月21日 免状有効期間満了日 令和6年3月21日
死傷者等	なし

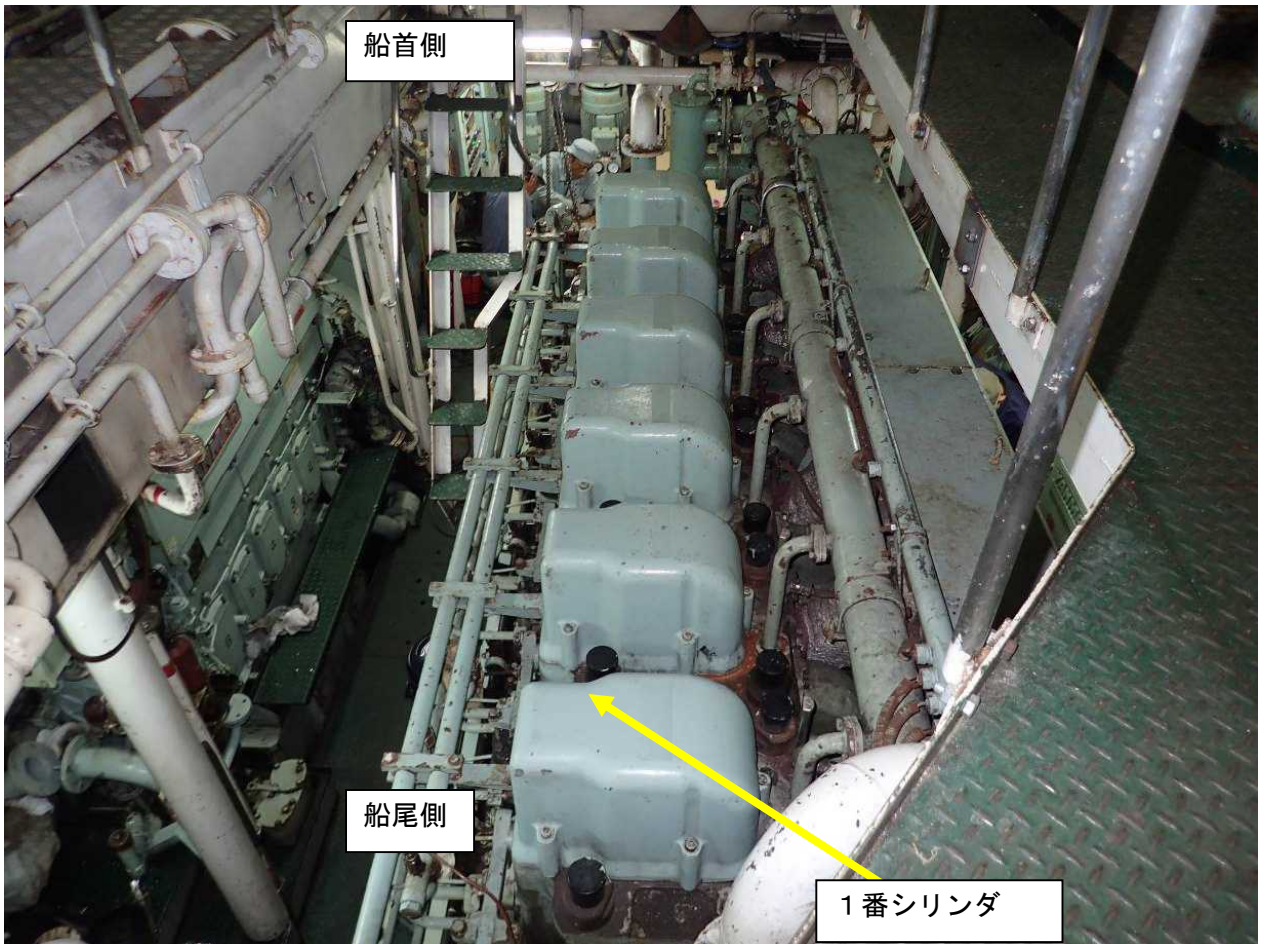
写真2 主機

<p>査した際にシリンダヘッド、吸気弁等に異常は認められず、復旧時も各弁座と弁の当たり面の摺り合わせが行われていた。</p> <p>本件造船所担当者によれば、吸気弁座及び吸気弁の当たり面に傷が発生した原因は、空気冷却器を含む吸気管内のごみ、又は発錆等で剝離した金属片をかみ込んだ可能性があるということであった。</p> <p>本船の主機は、ピストン等は開放整備されたものの、吸気管系統は掃除機によって清掃されたのみで、分解清掃は実施されなかった。</p> <p>シリンダヘッドは、法定予備品として、不具合発生頻度に応じて一定数を各船舶に保有が義務づけられており、不具合が発生した際、乗組員で交換作業を実施するものであった。</p> <p>油圧ジャッキは、令和2年4月に定期検査の際、使用されたとき異常は認められなかったが、新造時から一度も整備されたことはなかった。</p> <p>機関長は、油圧ジャッキを使用する際、圧力は上がっていたものの、アクチュエータが動作しなかったため、アクチュエータにごみ等をかみ込んだと思った。</p>
<p>分析</p> <p>乗組員等の関与 船体・機関等の関与 気象・海象等の関与 判明した事項の解析</p>	<p>あり</p> <p>あり</p> <p>なし</p> <p>本船は、主機の吸気管が十分に清掃されていない中、1番シリンダの吸気弁と吸気弁座との間に、吸気管内のごみ又は発錆等で剝離した金属片がかみ込まれていたことから、吸気管側に排気ガス漏れが発生して排気ガス温度が上昇し、主機の運転ができなくなり、運航不能になったものと考えられる。</p> <p>本船は、航行中、油圧ジャッキが新造時から一度も整備されていない中、機関長が、1番シリンダのシリンダヘッドに不具合が発生し予備品と交換しようとした際、油圧ジャッキのアクチュエータが作動しなかったことから、シリンダヘッドを取り外せなかったものと考えられる。</p> <p>油圧ジャッキは、アクチュエータにごみ等をかみ込み、動作しなかったと考えられる。</p>
<p>原因</p>	<p>本インシデントは、本船が主機の吸気管が十分に清掃されていない中、1番シリンダの吸気弁と吸気弁座との間に、吸気管内のごみ又は発錆等で剝離した金属片がかみ込まれていたため、吸気管側に排気ガス漏れが発生して排気ガス温度が上昇し、主機の運転ができなくなったことにより、発生したものと考えられる。</p>

<p>れた項目を整備するとともに吸気管系統等の付属品も整備し、主機を良好な運転状態に保つこと。</p> <ul style="list-style-type: none">・乗組員は、予備品を交換する際に使用する工具について、ふだんから整備を実施し、良好な状態に保つこと。
--	--
