船舶インシデント調査報告書

インシデント種類	座洲
発生日時	令和3年5月16日 10時00分ごろ
発生場所	神奈川県鎌倉市由比ヶ浜 葉山港A防波堤灯台から真方位321° 1.86海里（M）付近 （概位 北緯35° 18.5′ 東経139° 32.5′）
インシデントの概要	プレジャーボートまりりん丸は、錨泊中、走錨して砂浜に座洲した。
インシデント調査の経過	令和3年6月8日、本インシデントの調査を担当する主管調査官（横浜事務所）ほか1人の地方事故調査官を指名した。 原因関係者から意見聴取を行った。
事実情報 船種船名、総トン数 船舶番号、船舶所有者等 L×B×D、船質 機関、出力、進水等	プレジャーボート まりりん丸、4.5トン 230-55771埼玉、個人所有 8.57m（Lr）×3.15m×1.82m、FRP ディーゼル機関、234kW、平成29年8月
乗組員等に関する情報	船長 69歳 一級小型船舶操縦士 免許登録日 平成29年6月12日 免許証交付日 平成29年6月12日 （令和4年6月11日まで有効）
死傷者等	なし
損傷	なし
気象・海象	気象：天気 曇り、風向 南南西、風速 約5～6m/s、視界 良好 海象：波高 約0.5～1.0m、波向 南南西、潮汐 下げ潮の中央期
インシデントの経過	本船は、船長が1人で乗り組み、クルージングの目的で、令和3年5月16日05時00分ごろ神奈川県藤沢市江の島に向けて東京都江東区所在のマリーナを出航した。 船長は、神奈川県三浦市沖を通過して相模湾を北北西進していたところ、出航が早かったこともあって眠気を催したので、途中で錨泊して仮眠することとし、08時30分ごろ、由比ヶ浜の南方沖、水深約3～4mのところから船首から錨を投下して錨索を約20～25m延出した後、錨が効いていることを確認し、本船の船首を南方に向けて錨泊を開始した。（写真1参照）

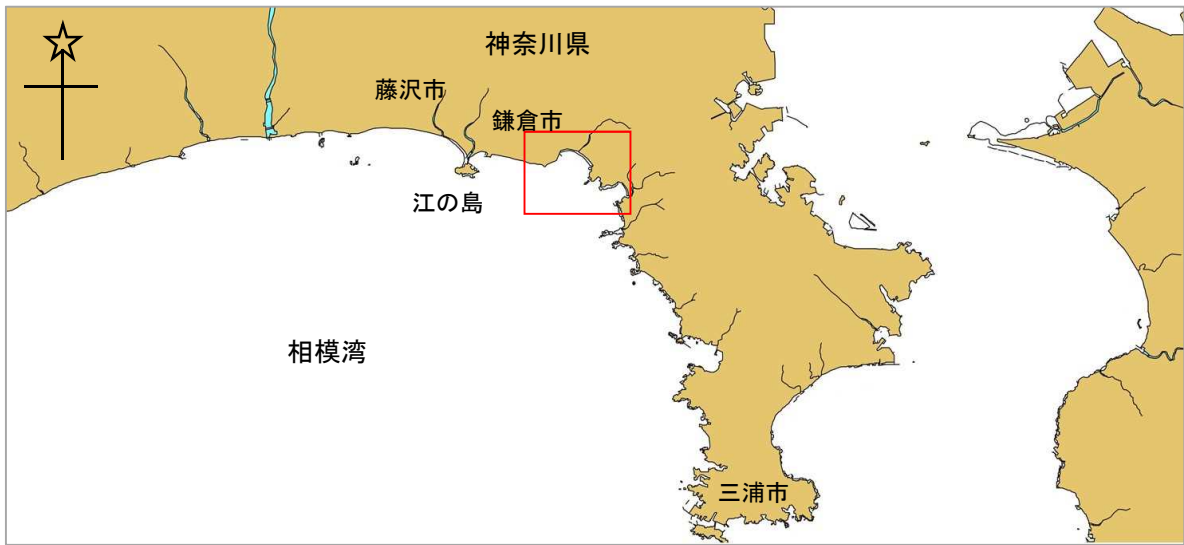
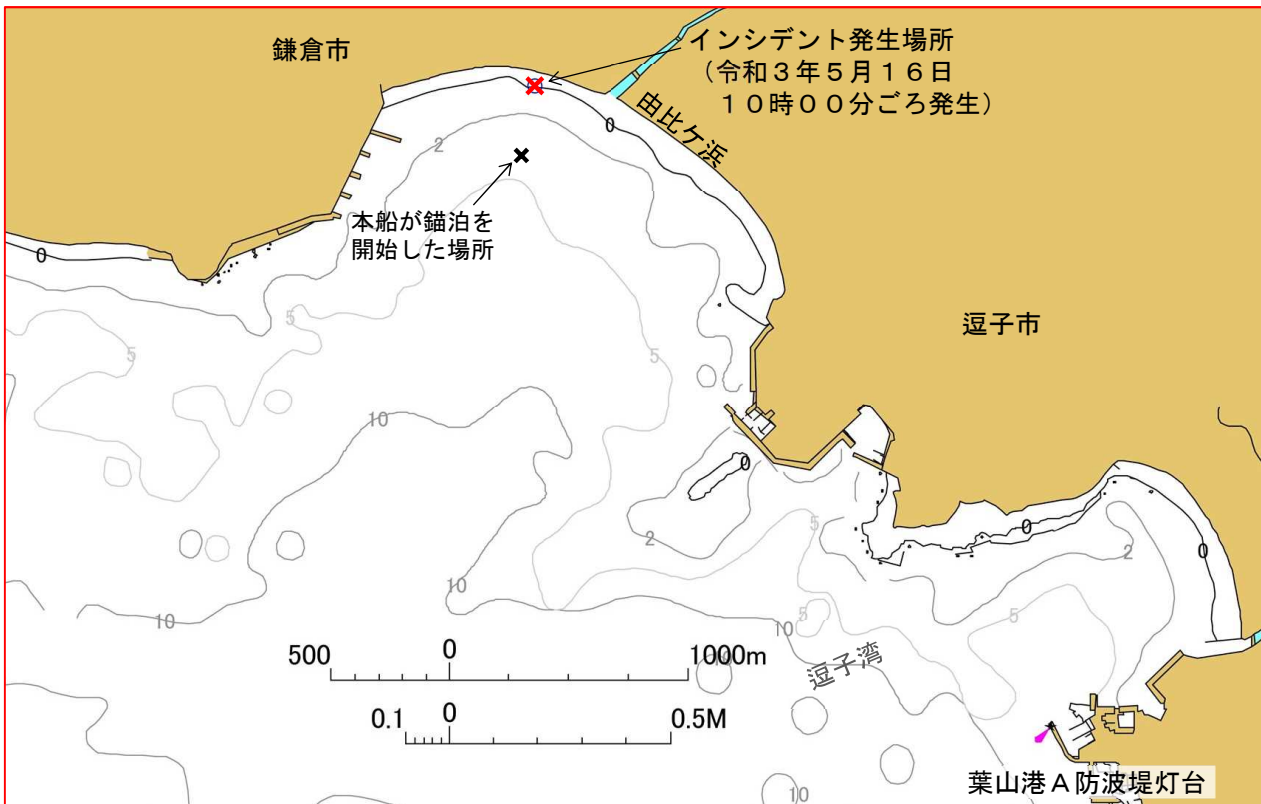
付図1 インシデント発生場所概略図

船長は、操舵室船首側の船室で横になったのち約10～15分おきに何度か起き上がって走錨していないことを確認し、その後同室で仮眠を始めたところ、10時00分ごろ船底を擦る音で目を覚まして周囲を確認し、本船が船尾側から由比ヶ浜の砂浜に乗り揚げているのを認めた。

本船は、船長が、機関を始動して離脱を試みたものの脱出できず、ボートレスキューサービス（BAN：Boat Assistance Network）に救助を要請するとともに海上保安庁に通報し、18時09分ごろ潮位が上昇したのちBANの救助艇に引き出され、自力で航行して近隣のマリーナに入港した。

<p>ない。</p> <p>船長は、錨泊を始める頃、南寄りの風が約1～2m/s、南方からのうねりが高さ約0.5mであったが、本インシデント時、風も強く、波も高くなっていることに気付いた。</p> <p>船長は、本インシデント後、定期的に走錨していないことを確認したので、錨の爪がしっかりと海底に掛かっていると安心し、思った以上に長く寝てしまったと思った。</p> <p>船長は、本インシデント当時、救命胴衣を着用していた。</p>
<p>分析</p> <p>乗組員等の関与</p> <p>船体・機関等の関与</p> <p>気象・海象等の関与</p> <p>判明した事項の解析</p>	<p>あり</p> <p>なし</p> <p>あり</p> <p>本船は、由比ヶ浜南方沖で錨泊中、錨泊開始時よりも風及び波が増強している状況下、船長が走錨していることに気付かなかったことから、南寄りの風及び波により北方に圧流され、由比ヶ浜の砂浜に座洲したものと考えられる。</p> <p>船長は、錨泊を開始した後、何度か走錨の有無を確認していたところ、走錨していないことに安心し、その後、走錨の有無を確認せずに仮眠を続けたことから、本船が走錨していることに気付かなかったものと考えられる。</p> <p>本インシデント発生場所付近の海底は、低質が悪く、錨地に適さなかったものと考えられる。</p>
原因	<p>本インシデントは、本船が、由比ヶ浜南方沖で錨泊中、錨泊開始時よりも風及び波が増強している状況下、船長が走錨していることに気付かなかったため、南寄りの風及び波により北方に圧流され、由比ヶ浜の砂浜に座洲したものと考えられる。</p>
再発防止策	<p>今後の同種事故等の再発防止に役立つ事項として、次のことが考えられる。</p> <ul style="list-style-type: none"> ・ 船長は、錨泊中、走錨を早期に発見できるよう、気象及び海象の変化に留意して定期的に船位の確認を行うこと。 ・ 船長は、錨泊する場合、底質等を調査の上、風波の影響が少なく錨かきのよい、安全な錨地を選択すること。
