# 船舶インシデント調査報告書

インシデント種類	運航不能（機関故障）
発生日時	令和3年2月14日 07時30分ごろ
発生場所	鹿児島県十島村臥蛇島北北東方沖 臥蛇島灯台から真方位015° 5.3海里（M）付近 （概位 北緯29° 59.8′ 東経129° 33.7′）
インシデントの概要	貨物船第十五旭丸 <sup>あさひ</sup> は、南進中、排気弁が駆動できず、主機の運転ができなくなり、運航不能となった。
インシデント調査の経過	令和3年5月17日、本インシデントの調査を担当する主管調査官（門司事務所）ほか1人の地方事故調査官を指名した。 原因関係者から意見聴取を行った。
事実情報 船種船名、総トン数 船舶番号、船舶所有者等 L×B×D、船質 機関、出力、進水等	貨物船 第十五旭丸、749トン 143273、大阪旭海運株式会社 85.56m×13.00m×7.50m、鋼 ディーゼル機関、1,912kW、平成30年6月 4サイクル、回転数毎分270、6気筒、ボア340mm、使用燃料 A重油
乗組員等に関する情報	船長 63歳 四級海技士（航海） 免許年月日 平成10年12月10日 免状交付年月日 平成30年9月13日 免状有効期間満了日 令和5年12月9日 機関長 29歳 三級海技士（機関） 免許年月日 平成23年6月2日 免状交付年月日 平成28年5月30日 免状有効期間満了日 令和3年6月1日
死傷者等	なし
損傷	なし
気象・海象	気象：天気 曇り、風向 東、風力 4、視界 良好 海象：波高 約2.5m
インシデントの経過	本船は、船長及び機関長ほか5人が乗り組み、鋼材約1,142t

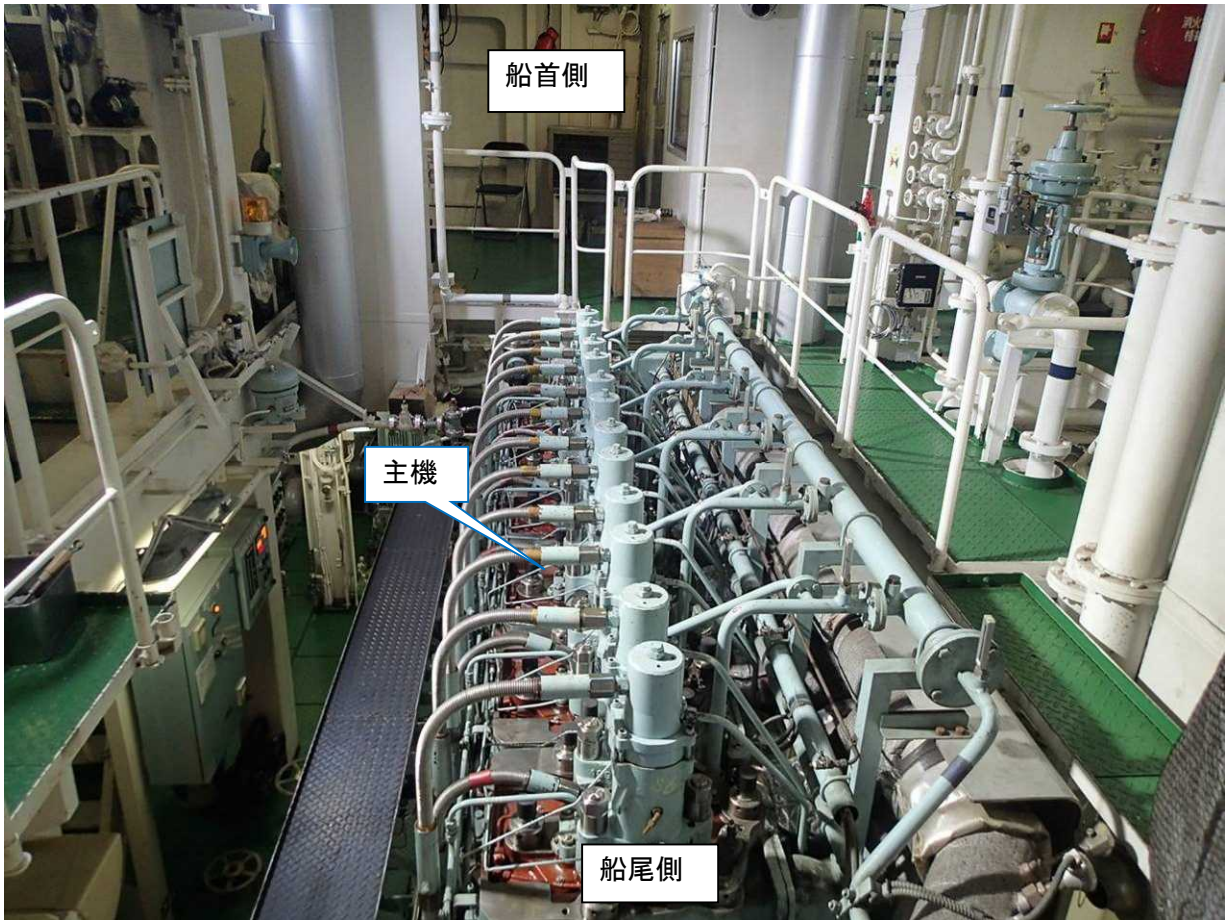
写真2 機関室

機関長は、機関室に赴いて機側で主機を再び始動し、主機の不具合の原因を調査していたところ、船首から順に番号が付された3番シリンダにノッキング (燃烧異常により発生する振動) のような状態が発生しているのに気づき、3番シリンダ排気弁にある覗き窓から内部を確認した結果、排気弁のバルブコッタ (バルブとバルブコッタ押さえを固定する部品) 押さえ用ボルト (以下「本件ボルト」という。) 及び座金が脱落しているのを認めた。

機関長は、全シリンダを使用した全筒運転は困難である旨を船長に報告し、主機製造業者 (以下「A社」という。) 担当者と相談しながら3番シリンダの燃料及び同シリンダの油圧ライン (給排気弁用) を遮断し、減筒運転を開始したものの、速力が5ノット程度の対地速力しか出せず、波も高かったので、本船は大きく動揺しながら航行した。
