# 船舶インシデント調査報告書

| インシデント種類 | 運航不能（機関故障） |
| 発生日時 | 令和5年5月6日 12時30分ごろ |
| インシデントの概要 | プレジャーボート（船名なし）は、漂泊中、船外機の運転ができなくなり、運航不能となった。 |

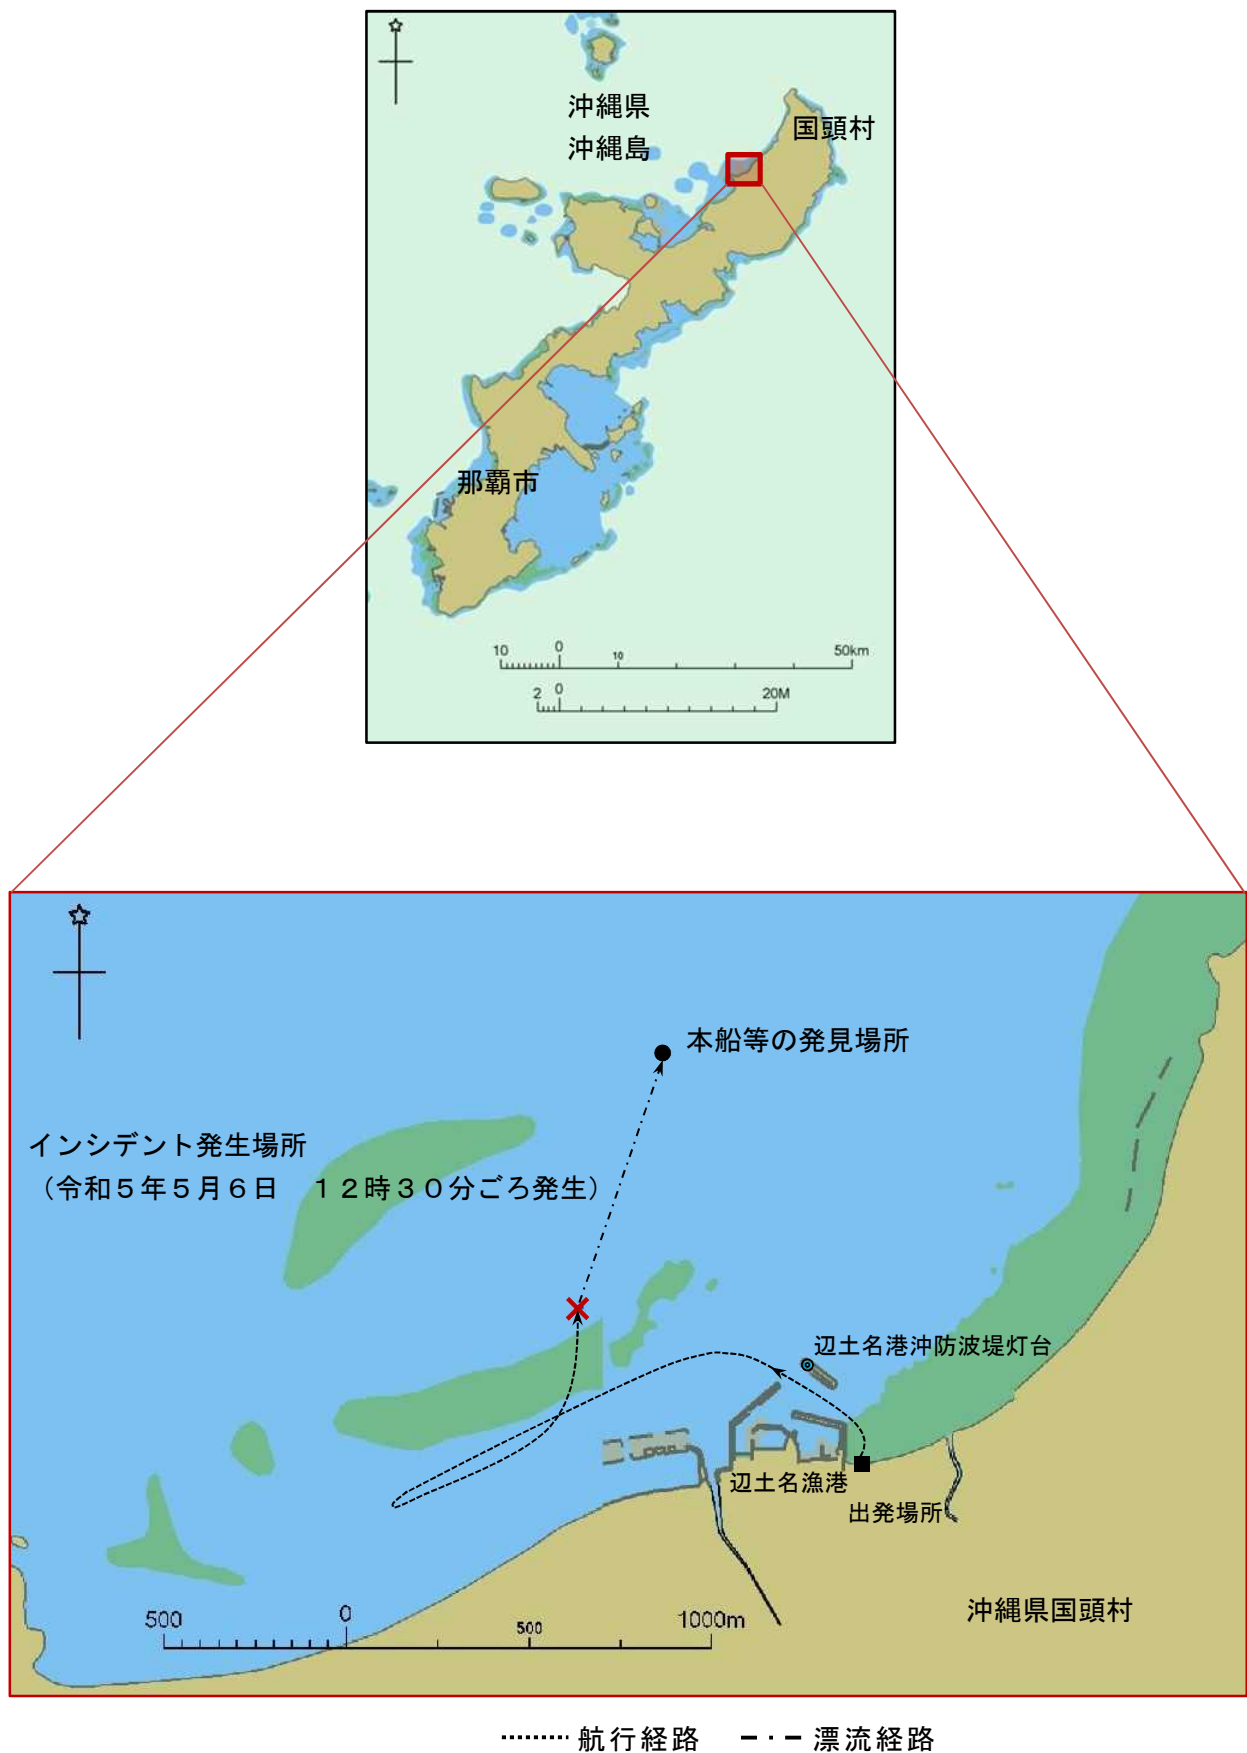
付図1 インシデント発生場所概略図

| インシデントの経過 | <p>本船は、操縦者及び同乗者2人が乗り、釣りの目的で友人のミニボート（以下「友人ボート」という。）と共に、令和5年5月6日11時30分ごろ、辺土名漁港西北西方沖にある釣り場に向けて、同漁港東側の砂浜から出発した。</p> <p>本船は、友人ボートの右舷側を併走し、11時40分ごろ、辺土名漁港北方沖を約10km/hの対地速力で西北西進中、友人ボートの船外機が停止し、再始動ができなくなったので、友人ボートをえい航して釣り場に移動することとした。</p> <p>本船は、12時00分ごろ、友人ボートをえい航して釣り場に到着し、船外機を停止し、友人ボートと共に漂泊して釣りを開始した。</p> <p>操縦者は、12時30分ごろ、釣り場を移動しようとして、船外機のリコイルスターターのロープを引いて始動しようとしたところ、始動ができず、その後、12時45分ごろまで再始動を試みたものの、船外機の始動ができなかった。</p> <p>本船は、南方からの風と波によって北北東方に圧流され始め、操縦者は、船外機が始動できなくなったと判断し、また、友人ボートの船外機も再始動ができない状態であったので、友人ボートの同乗者が119番通報を行った。</p> <p>通報を受けた消防司令センターの担当者は、12時48分ごろ118番通報を行い、海上保安庁は、国頭村に所在する水難救済会に救助協力を求め、同会所属の漁船1隻（以下「救助漁船」という。）が救助に向かった。</p> <p>救助漁船は、13時43分ごろ、本船及び友人ボートを発見し、本船及び友人ボートの乗船者7人を移乗させ、辺土名漁港に向けて本船及び友人ボートのえい航を開始した。</p> <p>本船は、友人ボートと共に、15時00分ごろ辺土名漁港に到着した。</p> <p>本船は、帰港後、操縦者及び海上保安庁の職員が、船外機の機関を確認したところ、オイルレベル点検窓（以下「点検窓」という。）でオイルレベルが10分の1となっており、エンジンオイルの油量が低下していること及びオールドレンプラグ（以下「本件プラグ」という。）が手で回せるほど緩んでいることが判明した。</p> <p>（付図1 インシデント発生場所概略図 参照）</p> |
