船舶インシデント調査報告書

インシデント種類	運航阻害
発生日時	令和5年6月8日 15時10分ごろ
発生場所	沖縄県渡嘉敷村ナガンヌ島北北西方沖 ナガンヌ島北西方灯標から真方位344° 5.3海里（M）付近 （概位 北緯26° 21.7′ 東経127° 30.0′）
インシデントの概要	旅客船兼自動車渡船ニューフェリーあぐには、南東進中、燃料油の供給ができなくなり、運航が阻害された。
インシデント調査の経過	令和5年6月19日、本インシデントの調査を担当する主管調査官（那覇事務所）ほか1人の地方事故調査官を指名した。 原因関係者から意見聴取を行った。
事実情報 船種船名、総トン数 船舶番号、船舶所有者等 L×B×D、船質 機関、出力、進水等	旅客船兼自動車渡船 ニューフェリーあぐには、698トン 143831、沖縄県粟国村 72.00m×12.50m×7.34m、鋼 ディーゼル機関2基、5,296kW（合計）、令和2年3月 （写真1 参照）

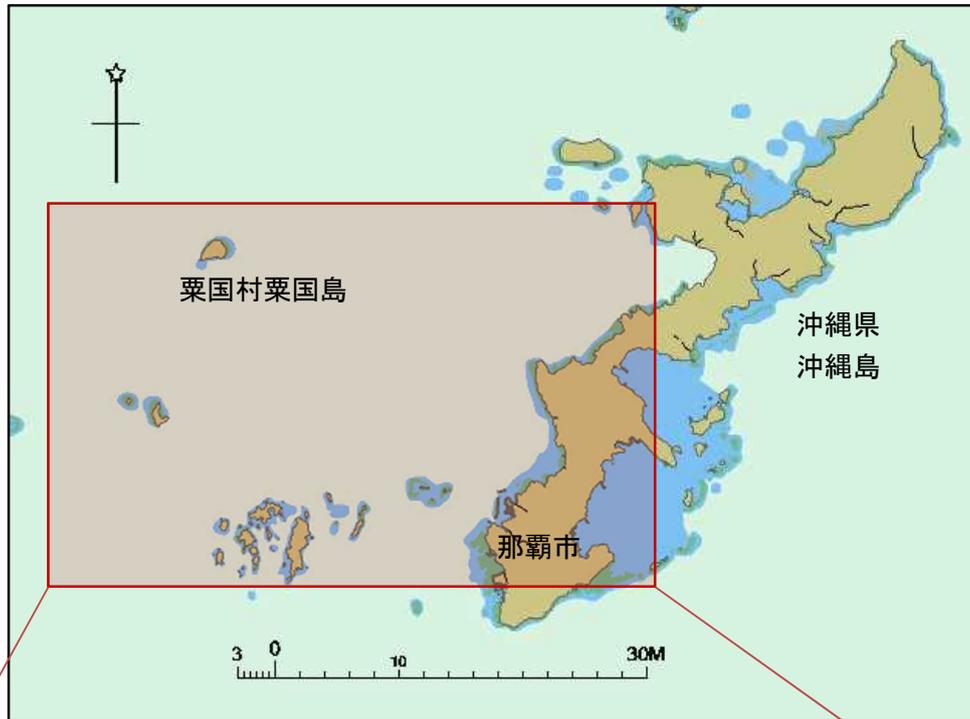
付図1 インシデント発生経過概略図

本船は、その直後、機関監視室の制御盤で主機燃料油供給圧力低下等の異常警報が吹鳴し、機関長が主機等の燃料油配管系統に異状が発生したと判断し、本件ボール弁のハンドルを配管と平行とした後に、機関室に入り、主機の回転数が下がって停止しそうになっていたため、15時10分ごろ、主機を手動で停止した。

本船は、15時35分ごろ、主機等への燃料油の供給が復旧し、15時40分ごろ、主機を再始動して航行を再開し、その旨を栗国村那覇事務所及び栗国村に所在する栗国事務所に報告した。
