船舶インシデント調査報告書

インシデント種類	運航阻害
発生日時	令和5年2月28日 15時50分ごろ
発生場所	沖縄県竹富町竹富島南西方沖 黒島北東方立標から真方位223° 190m付近 （概位 北緯24° 17.0′ 東経124° 02.1′）
インシデントの概要	旅客船スーパードリームは、東北東進中、左舷主機の冷却海水ポンプが破損して同機が運転できなくなり、運航が阻害された。
インシデント調査の経過	令和5年6月2日、本インシデントの調査を担当する主管調査官（那覇事務所）ほか1人の地方事故調査官を指名した。 原因関係者から意見聴取を行った。
事実情報 船種船名、総トン数 船舶番号、船舶所有者等 L×B×D、船質 機関、出力、進水等	旅客船 スーパードリーム、141トン 141910、丸尾建設株式会社、石垣島ドリーム観光株式会社 （船舶借入人、A社） 31.65m×8.50m×3.05m、アルミニウム合金 ディーゼル機関2基、2,162kW（合計）、平成25年9月23日 （写真1 参照）

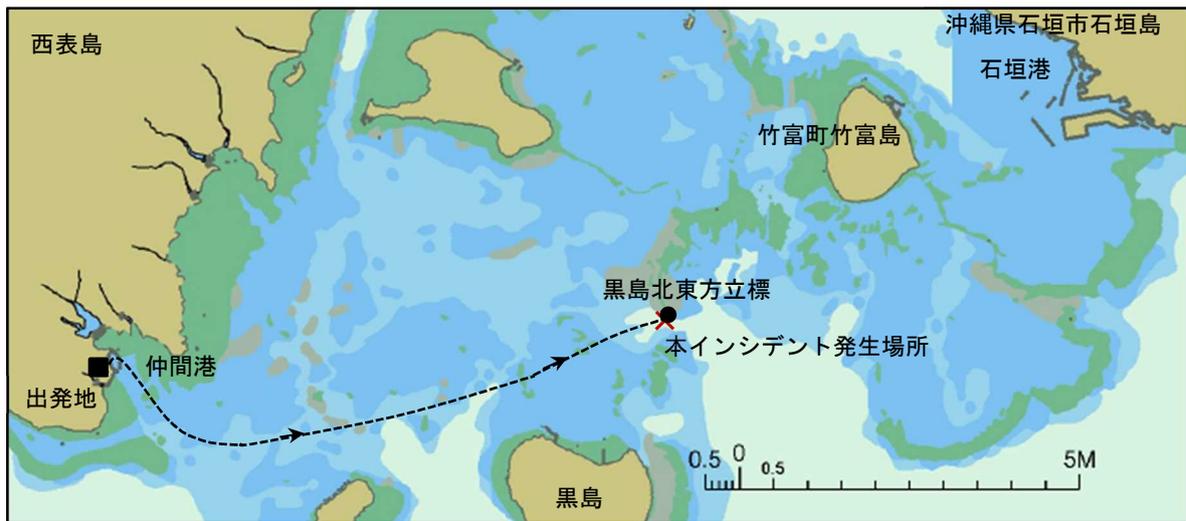
図1 航行経路概略図

免許年月日 平成30年8月15日 免状交付年月日 平成30年8月15日 免状有効期間満了日 令和5年8月14日
負傷者等	なし
損傷	なし
気象・海象	気象：天気 曇り、風向 東南東、風速 約8m/s、視界 良好 海象：波向 南東、波高 約2.0～2.5m未満
インシデントの経過	<p>本船は、船長、機関長ほか甲板員1人が乗り組み、旅客64人を乗せ、令和5年2月28日15時20分ごろ、沖縄県石垣市石垣港に向けて、竹富町西表島^{いりおもて}仲間港を出港した。</p> <p>本船は、15時50分ごろ、竹富島南西方沖にある黒島北東方立標付近を約28ノット(kn)の速力(対地速力、以下同じ。)で東北東進中、左舷主機の冷却清水温度が約103℃まで上昇して冷却清水温度過高警報が吹鳴した。</p> <p>(図1 参照)</p>

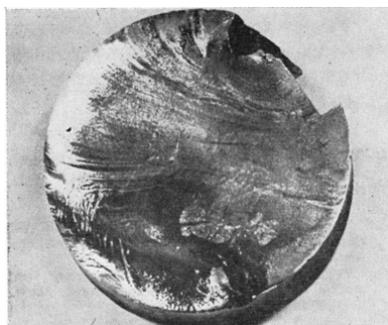
図5 典型的なポンプシャフトの疲労による折損断面（出典：文献1）

ポンプシャフトの疲労破壊は、軸心に直角の切断面を示すから容易に分かる。シャフトの外周の一点から始まる貝殻状の破面が進行した後に残った部分がねじ切れた破面を示す。（図5参照）

貝殻状破面が明瞭に見える
