船舶インシデント調査報告書

運輸安全委員会（海事専門部会）議決

インシデント種類	運航不能（舵故障）
発生日時	令和4年9月24日 14時30分ごろ
発生場所	<p>沖縄県渡嘉敷村ナガンヌ島北西方沖 ナガンヌ島北西方灯標から真方位318° 7.0海里（M）付近 （概位 北緯26° 21.8′ 東経127° 26.5′）</p>
インシデントの概要	<p>プレジャーヨットサシバ5世は、機走により航行中、舵の操作ができなくなり、運航不能となった。</p>
インシデント調査の経過	<p>令和4年9月26日、本インシデントの調査を担当する主管調査官（那覇事務所）を指名した。なお、後日、1人の地方事故調査官を新たに指名した。</p> <p>原因関係者から意見聴取を行った。</p>
<p>事実情報</p> <p>船種船名、総トン数 船舶番号、船舶所有者等 L×B×D、船質 機関、出力、進水等</p>	<p>プレジャーヨット サシバ5世、12トン 235-25792 沖縄、個人所有 11.98m (Lr) × 4.22m × 1.86m、FRP ディーゼル機関、船内機、29.40kW、平成2年12月 4サイクル、回転数毎分3,500、4気筒、ボア48mm、使用燃料軽油、昭和62年機関製造 （写真1 参照）</p>

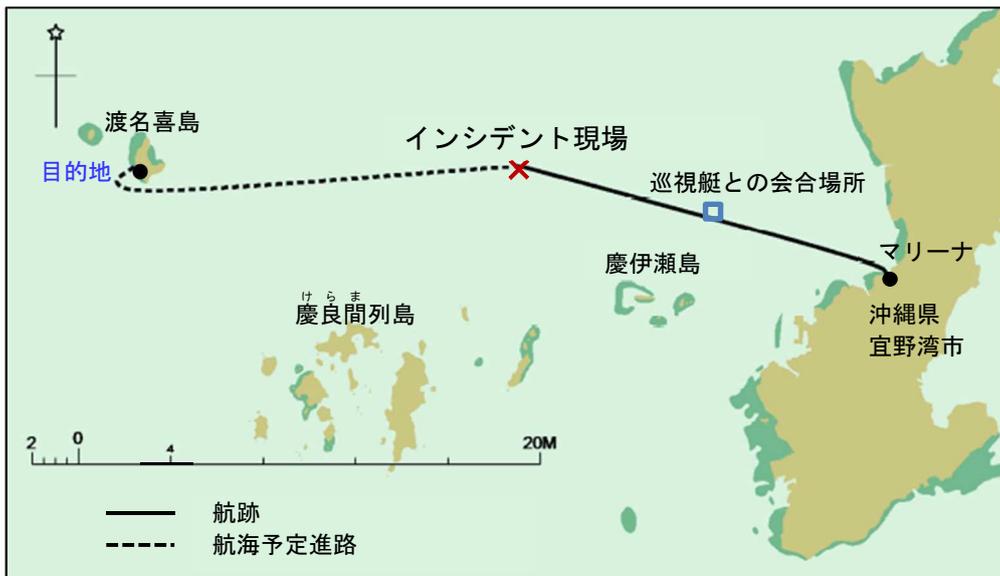
図1 航跡と航海予定進路

本船は、船長ほか9人が乗り組み、令和4年9月24日10時45分ごろ、クルージングの目的で、沖縄県渡名喜村渡名喜島に向け、沖縄県宜野湾市のマリーナを出航し、沖縄県渡嘉敷村慶伊瀬島北方沖を機走により5～6ノット（kn）の速力（対地速力、以下同じ。）で西進していた。（図1参照）

本船は、14時30分ごろ、右舵を取った際、操舵輪が「ポコン」という抜けた感じで時計回りに回って、舵の操作ができなくなった。

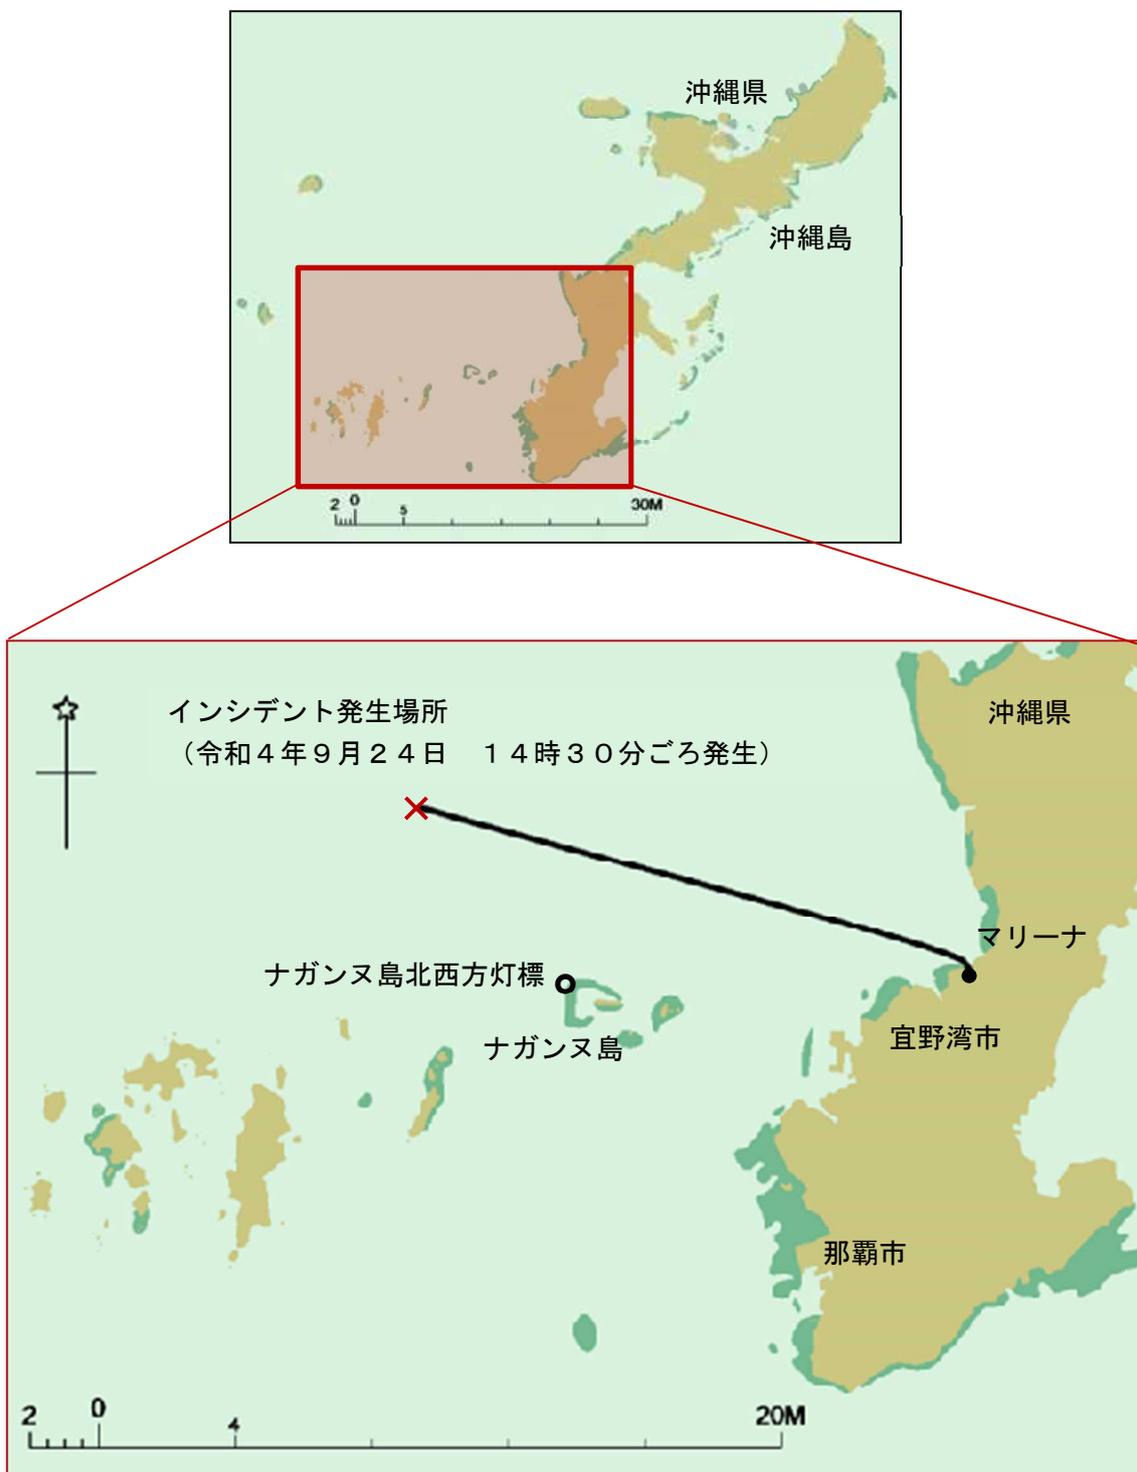
付図1 航行経路概略図

<p>船長は、主機を停止して漂泊状態とし、操舵装置を確認したところ、操舵輪と舵の舵軸の駆動部（以下「コートランド」という。）を連結しているコントロールケーブルが、操舵スタンド内部で破損していることを認めた。</p> <p>本船は、応急操舵用ハンドルでの非常操舵を試みたものの、同ハンドルが腐食による劣化で折損し、また、高い波を受けて操舵装置のコートランドを直接人力で操作することもままならず、船長が航行不能と判断して、携帯電話でマリナーに連絡し、えい航を依頼した。</p> <p>救助用の小型船舶は、16時30分ごろ、本船付近に到着し、えい航索を本船にとり、17時00分ごろえい航を始めたが、本船が大きく、波を受けて引っ張りきれず、17時30分ごろ、えい航索が過大な張力によって切断し、本船側に残ったえい航索が船底に流れて、本船のプロペラに絡索した。</p> <p>本船は、プロペラが絡索して推力を得られず、来援した小型船舶ではえい航が不可能となり、船長が、18時08分ごろ、携帯電話で海上保安庁に118番通報を行い、えい航を依頼した。</p> <p>巡視艇は、19時30分ごろ本船付近（図1「巡視艇との会合場所」）に到着し、20時18分ごろマリナーに向けて本船のえい航を開始したものの、マリナー沖で北方から北東方の2～3mのうねりが押し寄せるようになり、両船の船体動揺が激しく、えい航に支障があったので、えい航を中止した。</p> <p>本船は、マリナー西方沖で船首の錨を落として錨泊し、船長と乗員6人が錨泊及び運航に必要な要員として残り、船長が乗員3人を巡視艇に移乗させて帰航させ、その後、約2時間交替の当直体制をとって天候の回復を待った。</p> <p>天候は、25日06時30分ごろに回復し、風は風向が北、風速が約1m/s、波はほとんどなくなった。本船は、同時刻ごろ、帰航準備を行い、乗員の1人がプロペラに絡まったえい航索を取り除き、07時00分ごろ船長が自力でマリナーに帰航する旨を海上保安庁に連絡した。</p> <p>本船は、07時20分ごろ、主機を始動し、船長及び乗員が交替で舵のコートランドを直接操作する方法により、マリナーに向けて1～2knの速力で航行し、08時40分ごろマリナーに帰航した。</p> <p>船長及び乗員9人は、いずれも救命胴衣を着用していた。</p> <p>（付図1 航行経路概略図）</p>
