# 船舶インシデント調査報告書

| インシデント種類 | 運航不能（燃料供給不足） |
| インシデントの概要 | プレジャーボート <sup>カイトスリー</sup> KAITOⅢは、帰航中、主機が運転できなくなり、<br>運航不能となった。 |

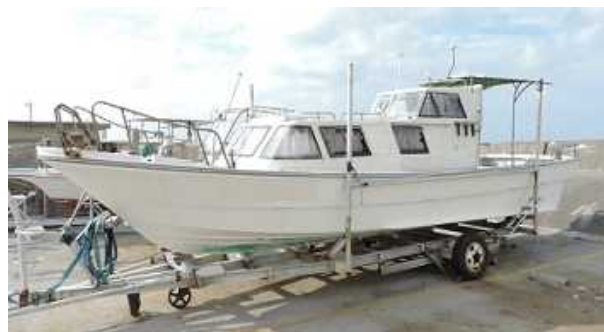
写真1 本船

| <b>事実情報</b><br>船種船名、総トン数<br>船舶番号、船舶所有者等<br>L×B×D、船質<br>機関、出力、進水等 | プレジャーボート KAITOⅢ、5トン未満<br>296-10142 沖縄、個人所有<br>7.65m×2.23m×0.69m、FRP<br>ディーゼル機関、船内外機、95.62kW、昭和63年12月<br>4サイクル、回転数毎分2,900、4気筒、ボア104mm、使用<br>燃料軽油、昭和63年機関製造<br>（写真1参照） |

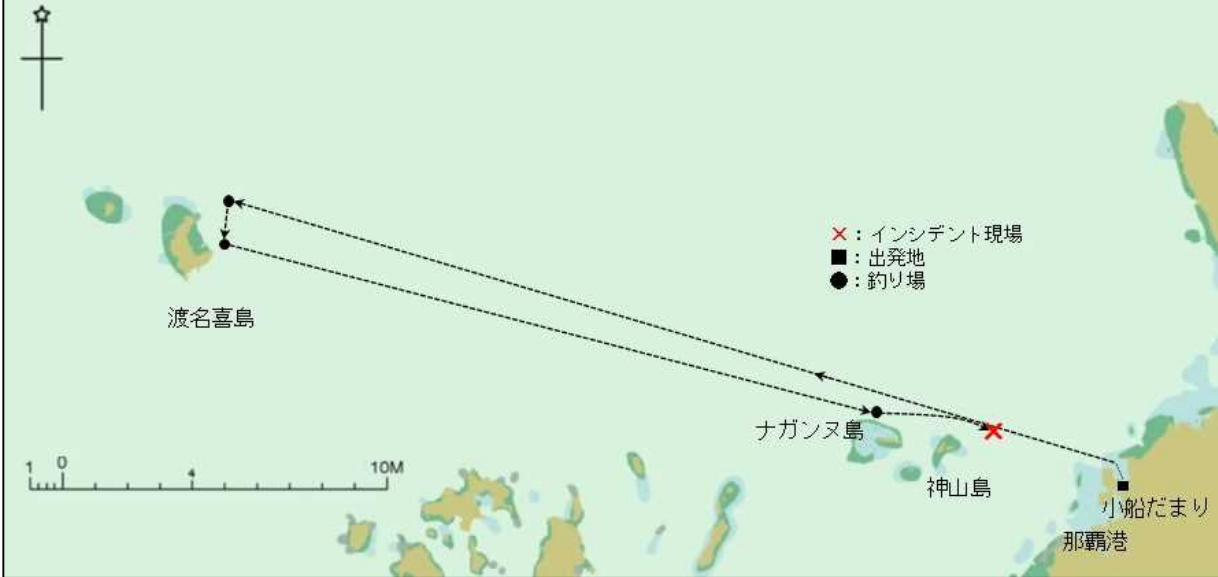
| インシデントの経過 | <p>本船は、船長が1人で乗り組み、同乗者1人を乗せ、沖縄県渡名喜村渡名喜島北東方沖で釣りを行う目的で、令和5年2月1日07時30分ごろ、沖縄県那覇港新港ふ頭地区にある漁業協同組合付近の小船だまりを出港した。</p> <p>本船は、船長らが渡名喜島北東方沖で釣りを行った後、渡嘉敷村ナガンヌ島北方沖へ移動して釣りを再開し、16時00分ごろ釣りを終え、小船だまりに向けて約18ノットの対地速力で東南東方に帰航を始めた。</p> <p>(図1 参照)</p> |

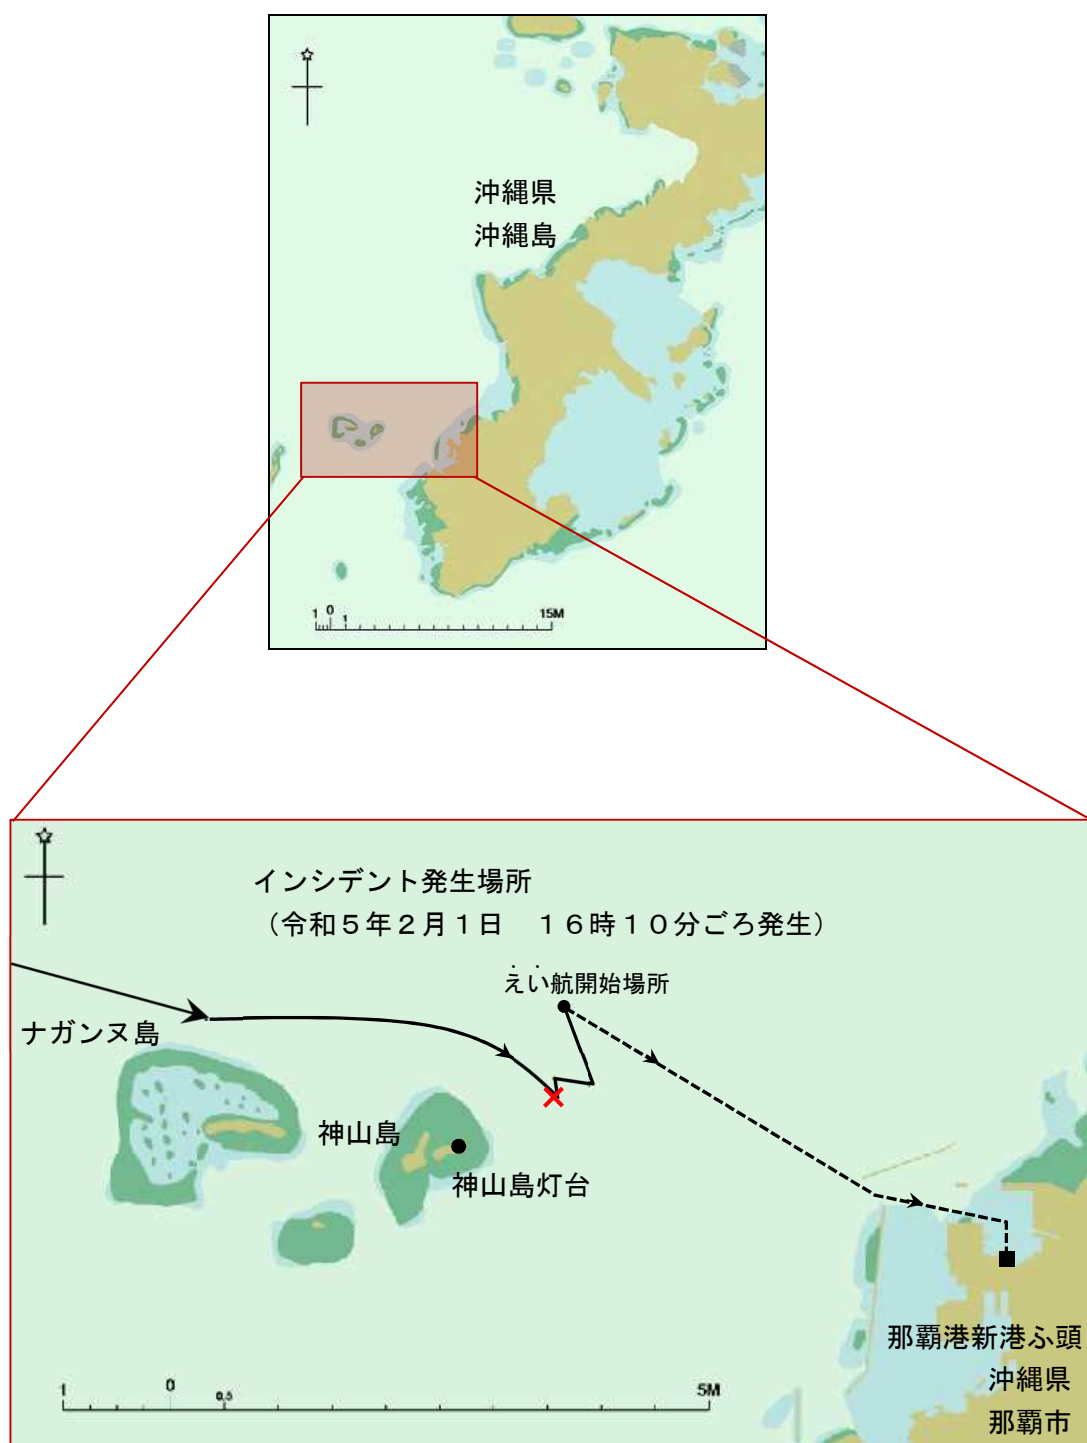
付図1 航行経路概略図

| | <p>本船は、帰航中、高い波を受けるようになって船体が大きく動揺するようになり、16時10分ごろ急に主機が停止したので、船長が錨を投下して、主機燃料油配管系統の油水分離器／フィルタ等の掃除及び空気抜きを行った後、主機を再始動し、錨を揚げて航行を再開したものの、約5分後に主機が再び停止した。</p> <p>船長は、主機が運転できないと判断して再び錨を投下し、17時04分ごろ118番通報を行い、小船だまりにプレジャーボートを係留している友人に連絡を取り、えい航を依頼した。</p> <p>えい航の依頼を受けた友人のプレジャーボートは、18時30分ごろ本インシデント現場に到着してえい航を開始し、18時53分ごろ出港した小船だまりに帰港した。</p> <p>(付図1 航行経路概略図 参照)</p> |
